R D最終処分場問題対策委員会
委員会報告（答申）
< 素案 >

平成20年3月

R D最終処分場問題対策委員会

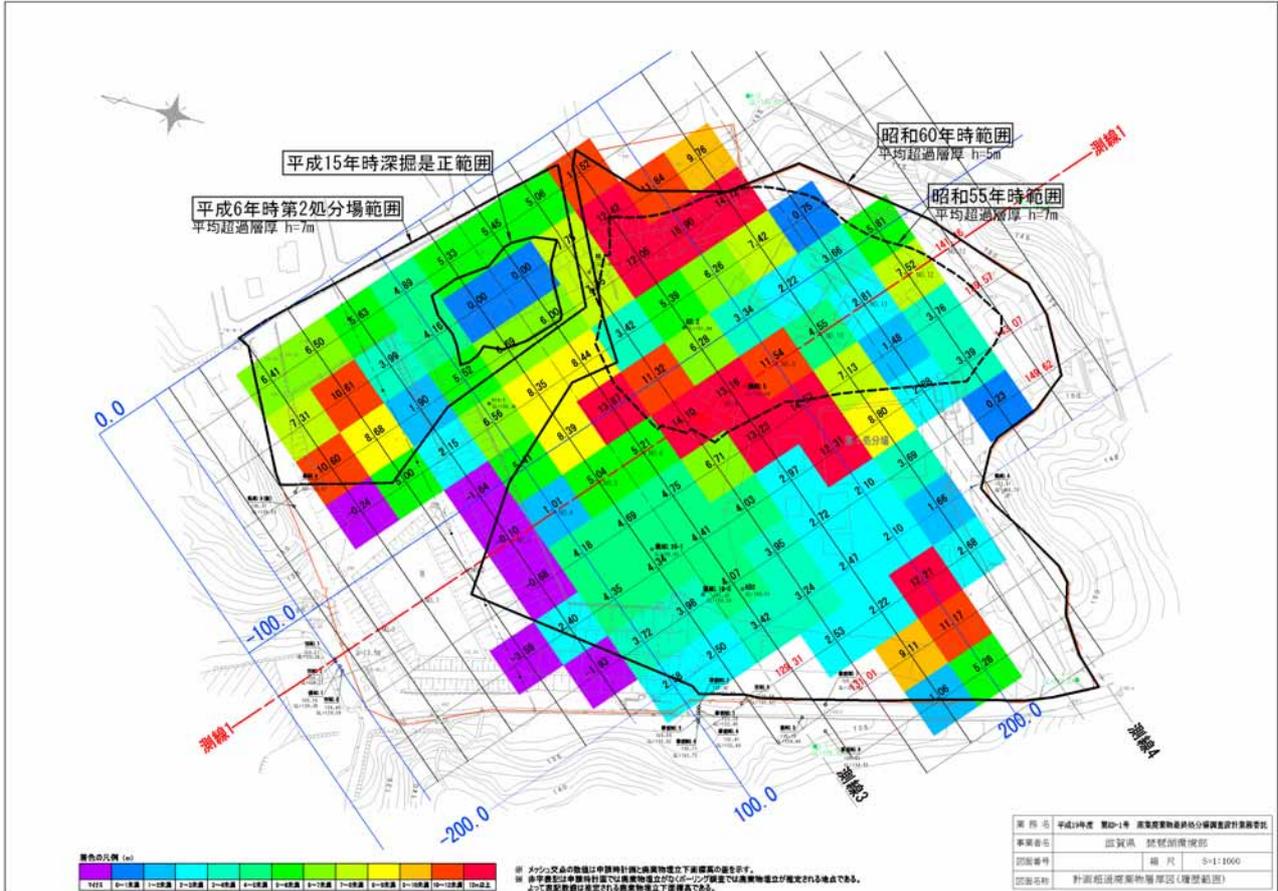
図 2.1 申請時計画を超過する埋立て廃棄物の推定層厚

ボーリング調査および電気探査等の結果から、埋め立てられた廃棄物の底面は許可された廃棄物の底面よりも平均で5m程度深くなっており、その処分量は、許可容量 401,188 m³の約 1.8 倍の 714,000 m³と推定され、超過分 31,2812 m³は許可外である。

一部の廃棄物層は、帯水層 (Ks3、Ks2) に直接接していることが確認された。このことから浸透水は両帯水層に漏水していると考えられる。

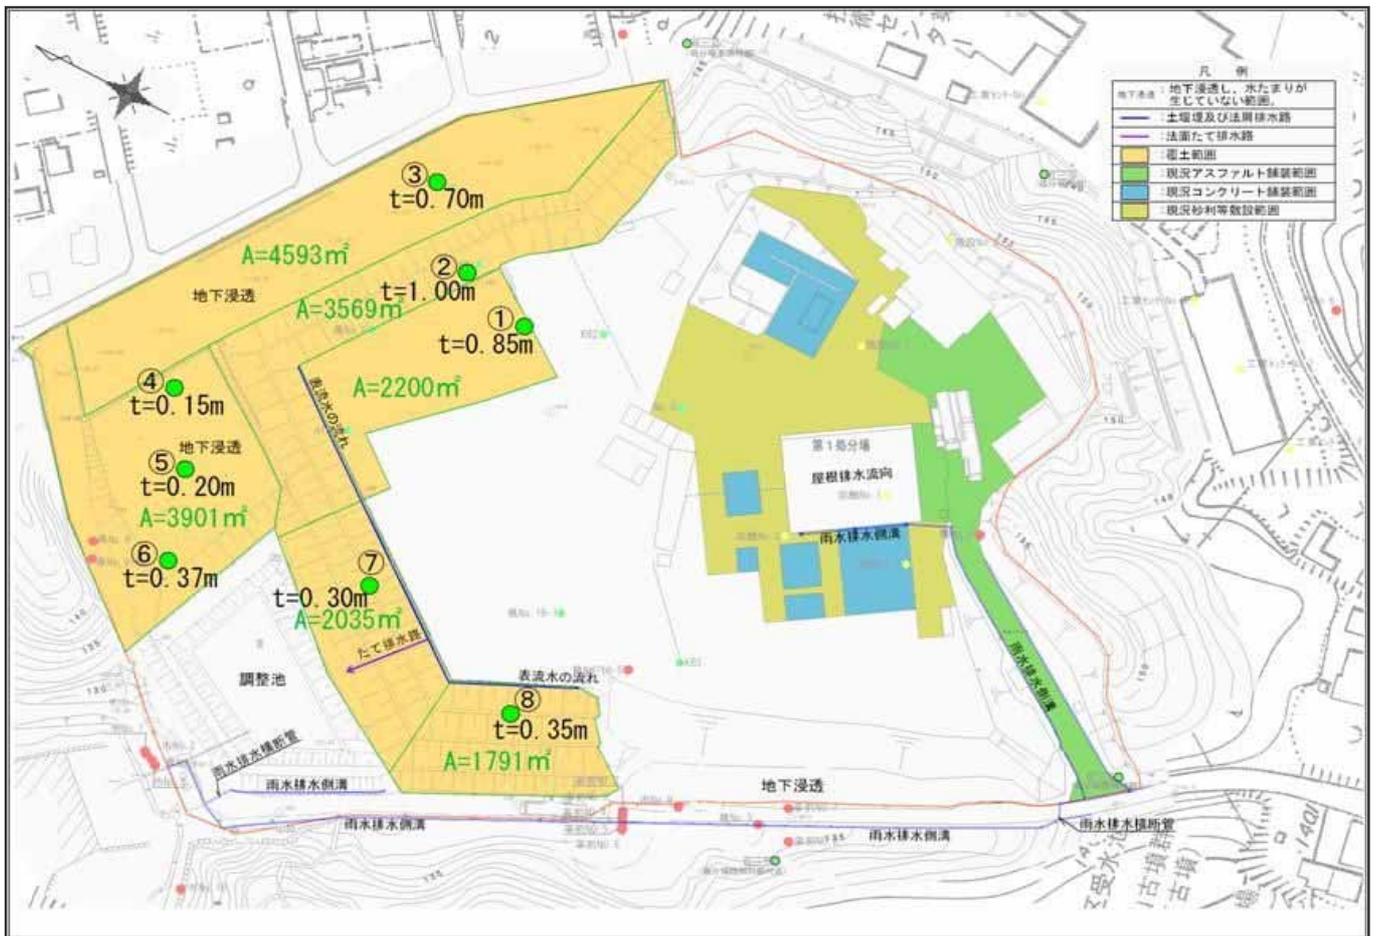
図 2.2 廃棄物の被覆状況

処分場の上面の一部と処分場西側法面の一部は覆土がされていない。

処分場西側の法面の一部は、その勾配が県の許可基準(1:1.6)より急な勾配となっている。

西市道側の急勾配法面が雨水浸食等により崩壊し、廃棄物が処分場に隣接する市道に流出する可能性、覆土されていない法面からは細粒分が雨水により経堂池へ流れ込む可能性、および浮遊粒子状の有害物が飛散する可能性があり、経堂池の水質悪化等の生活環境保全上の支障を生ずるおそれがあることから、急勾配法面を安定化させるとともに廃棄物の露出がないように早急に適切な対策を講じる。

覆土がなされていない処分場中央の区域は、雨水による表面侵食のため廃棄物が露出して流出または飛散し、周辺住民に対して健康被害等の生活環境保全上の支障を生ずるおそれがあることから、廃棄物の露出がないように早急に適切な対策を講ずる。

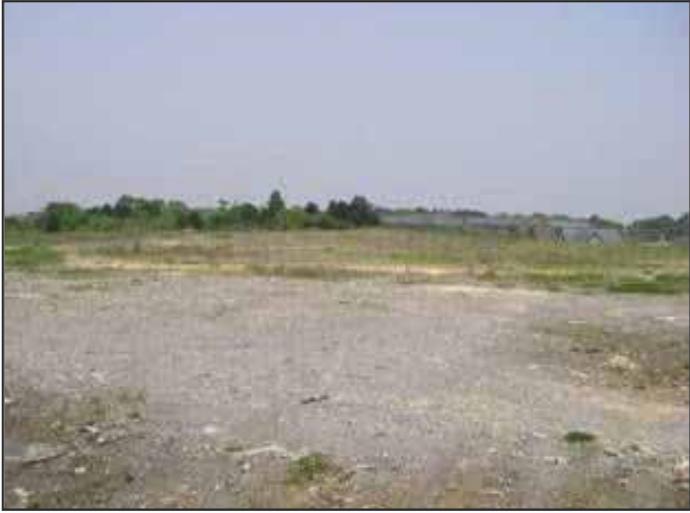
写真 2.1 地表の状況（未被覆部）

処分場内の覆土が実施されていない区域は雨水等により著しい表面侵食を受けた場合、埋立てられた廃棄物土が露出して細粒分が雨水により経堂池へ流れ込む可能性、および浮遊粒子状の有害物が飛散する可能性がある。

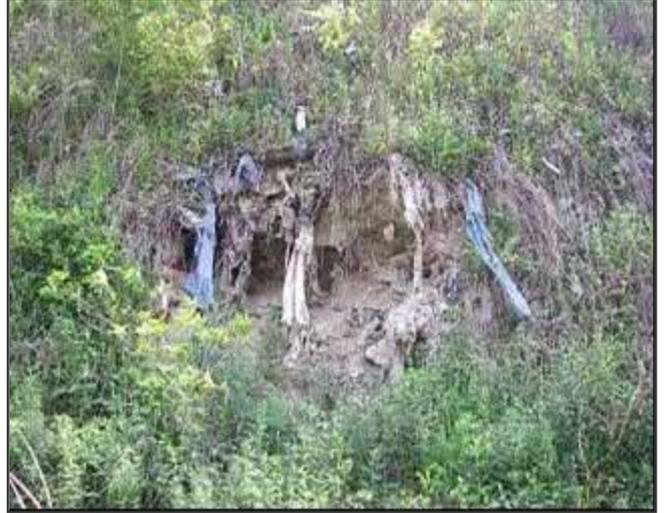
写真 2.2 法面に露出する廃棄物

処分場西市道側の法面の一部は、覆土されておらず県の許可基準(1:1.6)より急勾配となっている。このため雨水の浸透により崩壊し廃棄物が処分場に隣接する市道に流出する可能性がある。また、覆土されていない法面からは、細粒分が雨水により経堂池へ流れ込む可能性、および浮遊粒子状の有害物が飛散する可能性があり、水路等を通じこれら有害物が経堂池に流れこみ経堂池の水質および底質を悪化させるおそれがある。

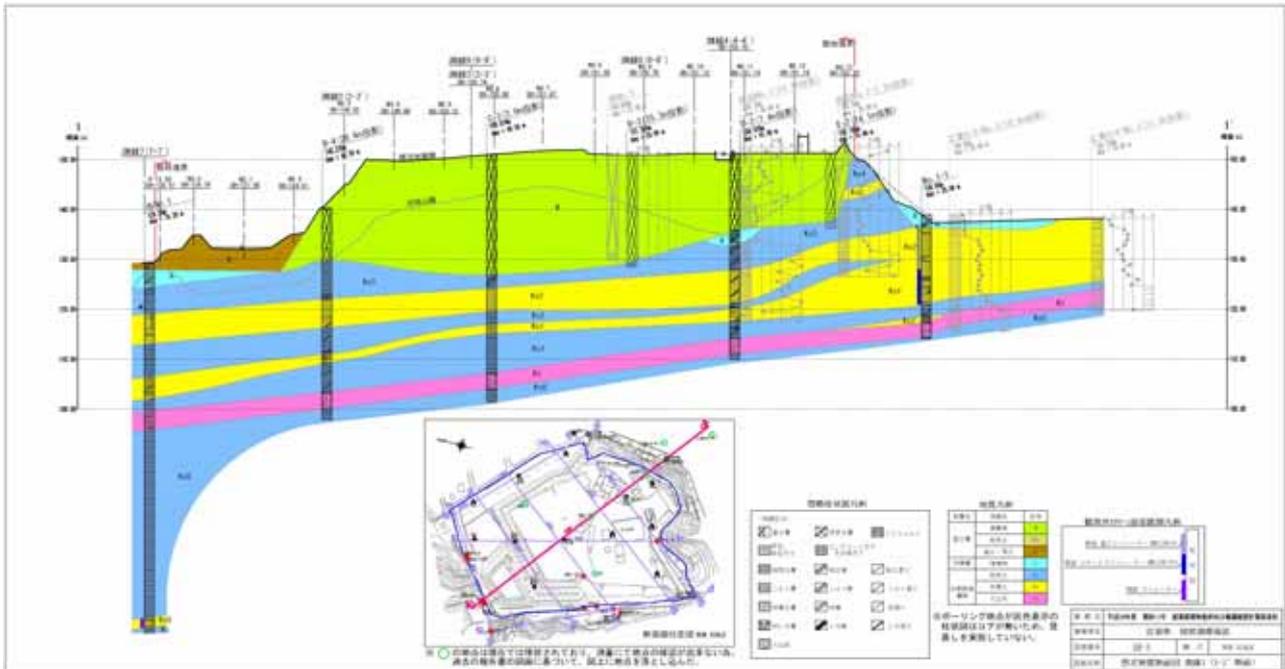
図 2.3 処分場周辺の地層構成

処分場およびその周辺の地質は、古琵琶湖層群の砂と粘土の互層構成であることが確認された。砂層や粘土層は、それぞれ帯水層や難透水層を形成しており、これらの地層は 10 数度以下の傾斜で琵琶湖方向（北北西～北西）に傾斜している。

また、Ks1 帯水層と Ks2 帯水層は処分場の南西部の境界付近で 1 つの帯水層となっており、Ks2 帯水層と Ks3 帯水層は経堂池下流（県 K-1 付近）において 1 つの帯水層となっている。

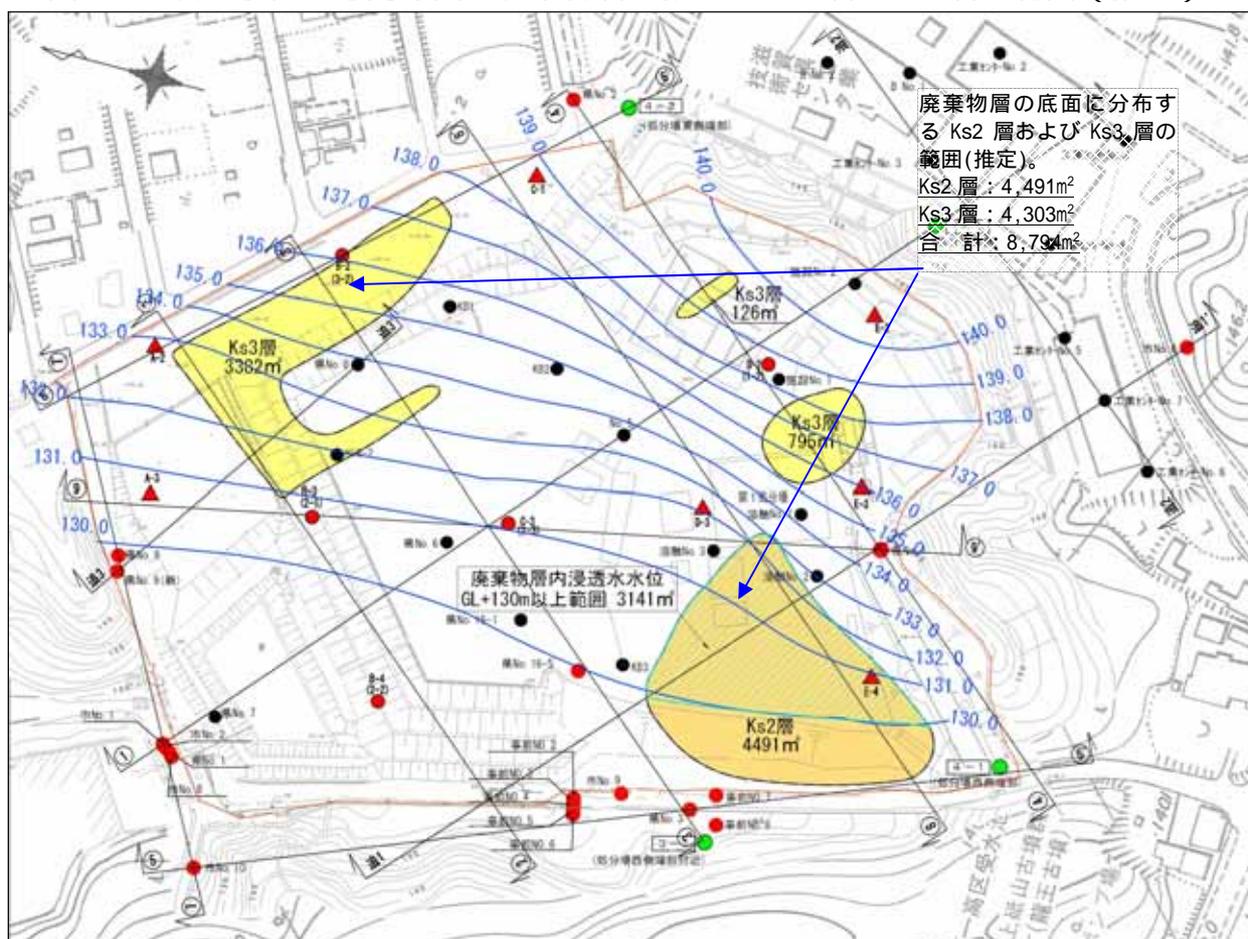
図 2.4 浸透水位の等高線図と廃棄物層に接する Ks3 層・Ks2 層の範囲（推定）

浸透水の水位は、平成 19 年の測定結果からは廃棄物層の底面から 1～10m のところに存在し、継続監視の結果からは季節変動が最大 2～3 m あるものの、短期的（1ヶ月間）には降雨の直接的な影響を受けずほぼ一定である。また、浸透水の流向は地下水の流向とほぼ同様で、処分場の概ね南東方向から北西方向に流れていることが確認された。

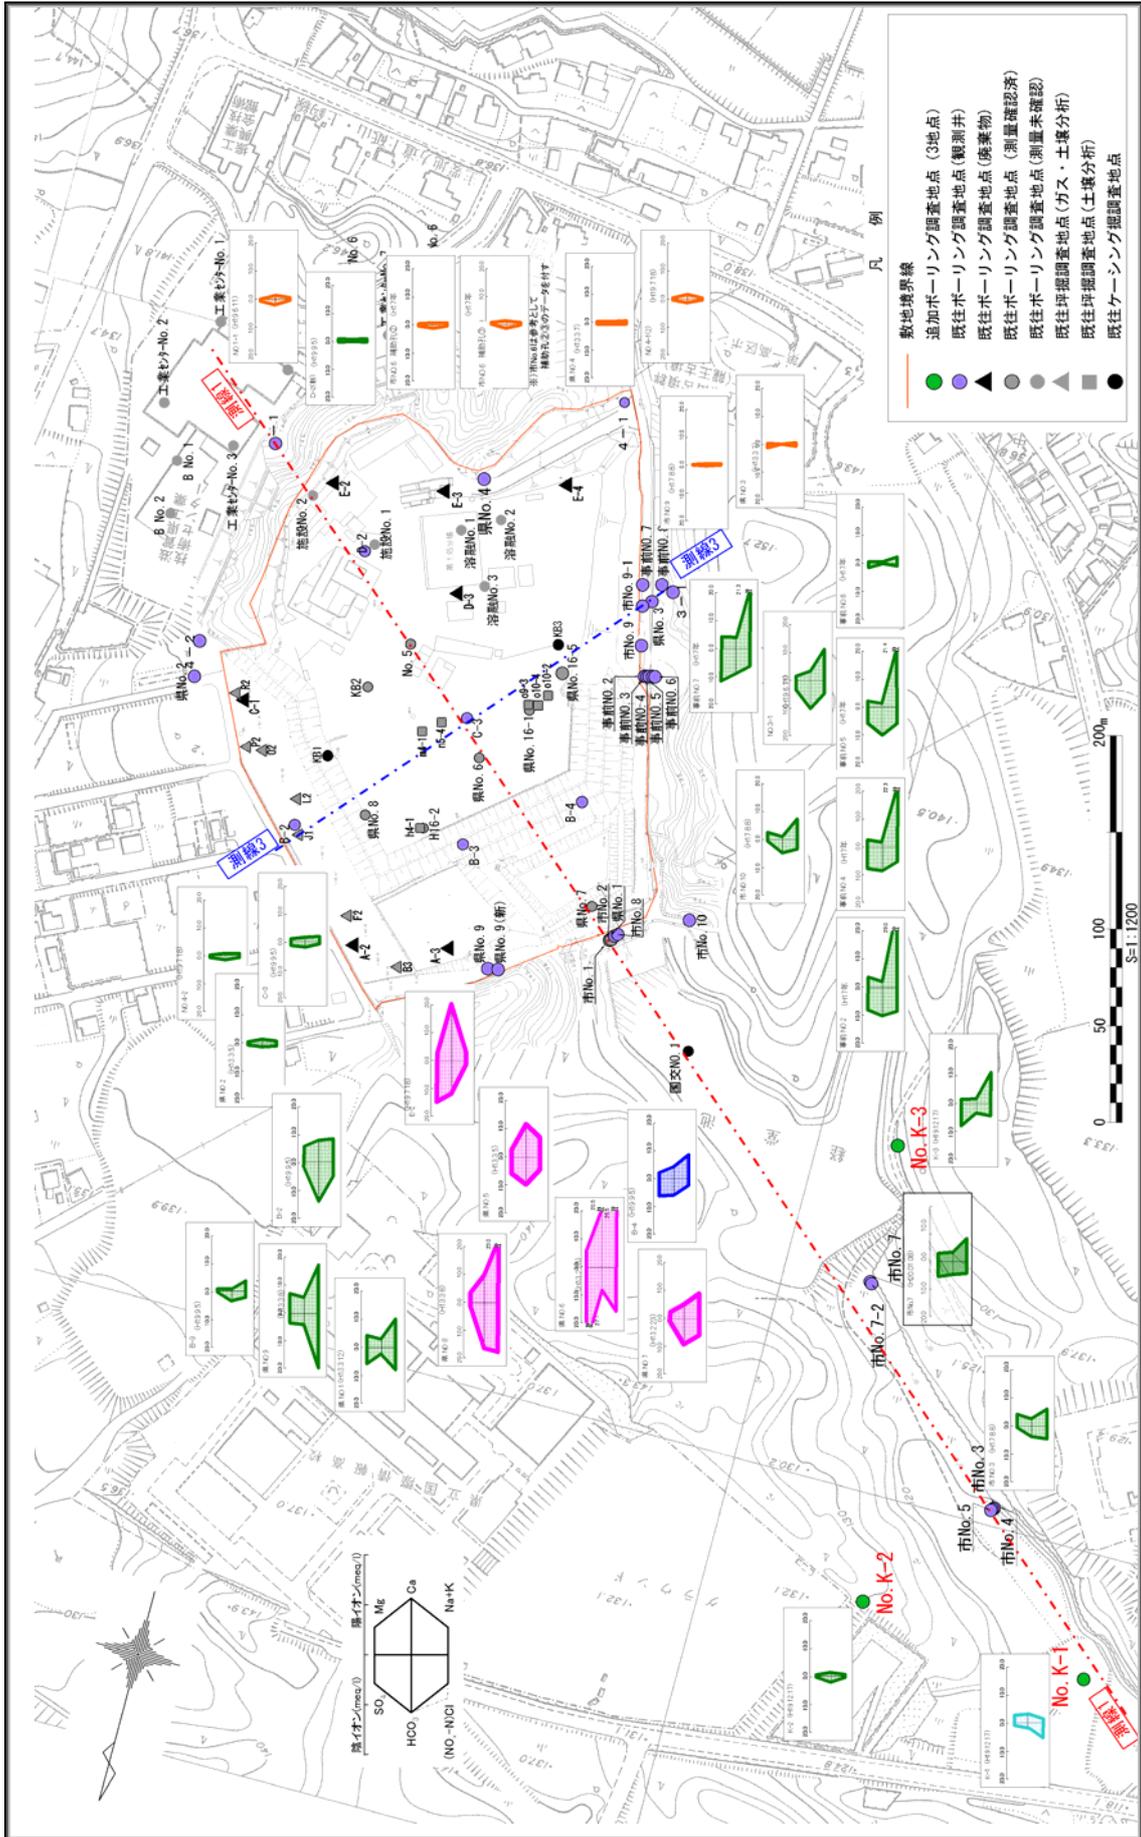
図 2.7 ヘキサダイアグラム結果一覧

処分場南と東側では、Ks2 帯水層と Ks2-1 帯水層の水質が重炭酸カルシウム型の組成を示し、電気伝導率は 50mS/m を下回る値で溶存イオンの濃度が低く、処分場周辺における本来の地下水質組成を示していると評価される。

処分場内では、浸透水、Ks2 帯水層および Ks1 帯水層で測定を実施したが、処分場南と東側に比して溶存イオンの濃度が高い。本帯水層の水質は、陽イオンはカルシウムまたはナトリウムイオンの濃度が高い傾向にある。これらは、処分場の浸透水の影響を受けていると評価される。

処分場南西 北西側では、Ks2 帯水層で測定を実施したが、処分場南と東側に比してナトリウム・カリウムイオンの濃度が高く溶存イオンの濃度が高い。本帯水層の水質は主に重炭酸ナトリウム型の組成を示し、処分場の浸透水の影響を受けていると評価される。

処分場北 北東側では、Ks2 帯水層で測定を実施したが、処分場南と東側に比して塩化物イオンの濃度が高く溶存イオンの濃度が高い。本帯水層の水質は塩化ナトリウム型の組成を示し、処分場の浸透水の影響を受けていると評価される。

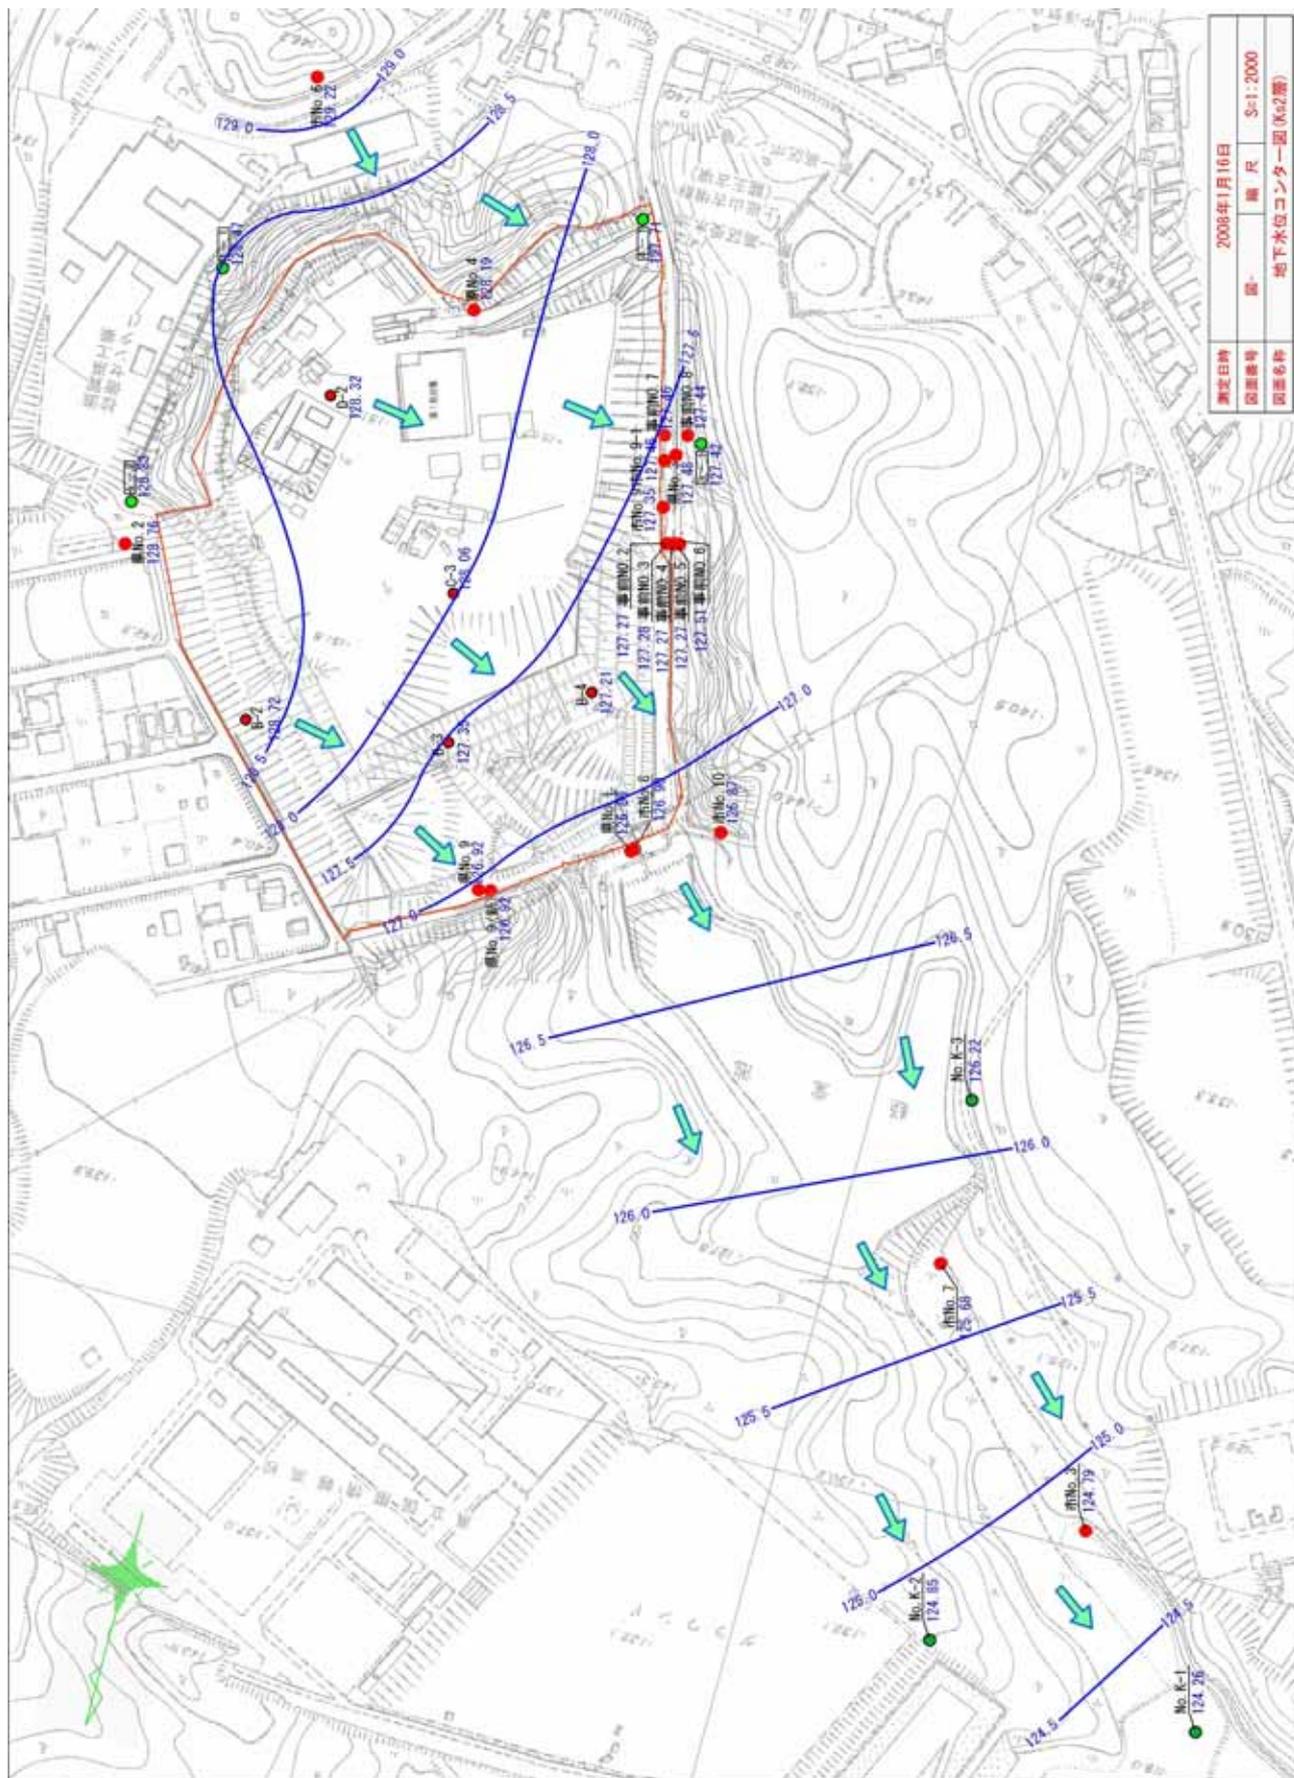
図 2.8 Ks2 帯水層の地下水位等高線図（平成 20 年 1 月 16 日）

地下水位の一斉測水の結果から、Ks2 帯水層の地下水流向は、処分場およびその周辺では、概ね南東から北西方向に流れていることが確認された（図 2.8 参照）。

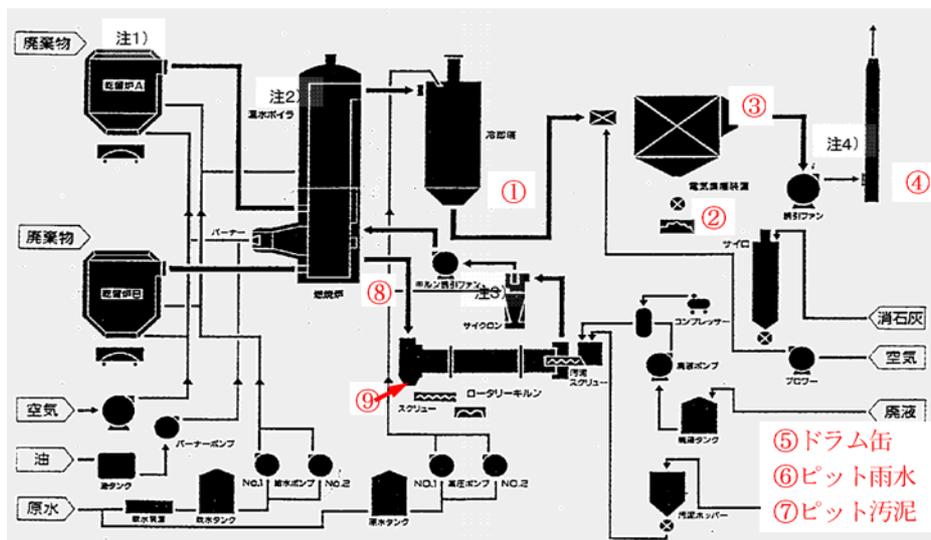
図 2.9 南側焼却炉採取位置図

ダイオキシン類が炉内壁の付着物から 2.4 ~ 3900ng-TEQ/g、炉内部や密封保管された焼却灰・ばいじんから 10 ~ 39ng-TEQ/g 検出され、廃棄物処理法に定める特別管理産業廃棄物の判定基準（ダイオキシン類：3ng-TEQ/g 超）を上回っていることを確認した。

また、コンクリートで囲まれた灰出しピットの溜水から 1.8pg-TEQ/L、そのピット内の泥状物から 0.69ng-TEQ/g 検出され、溜水はダイオキシン類対策特別措置法に定める排水基準（ダイオキシン類：10pg-TEQ/L）を下回り、泥状物については、特別管理産業廃棄物の判定基準を下回っていることを確認した。

なお、溜水は環境基準を超過しており、汚泥は特別管理産業廃棄物の判定基準を下回ってはいるもののピット内が必ずしも均一でない可能性があるため、さらに調査が必要である。

本焼却炉で使用されている断熱材は露出しており、飛散する可能性が高い。断熱材はグラスウールより構成されており、石綿を含んではいないものの「飛散のおそれがない」ように保全措置を執ることが必要である。

焼却灰は、設置後 20 年以上が経過して炉が一部損壊し焼却炉が完全に密閉されていないことや、このまま老朽化を放置し焼却炉が損壊した場合、飛散して健康被害を生じるおそれがあることから、炉内のダイオキシンが飛散しないよう、老朽化した焼却炉の解体を含め早急に適切な対策を講じる。

なお、対策を講じる際には灰出しピット内の溜水や泥状物の取り扱いにも留意する必要がある。

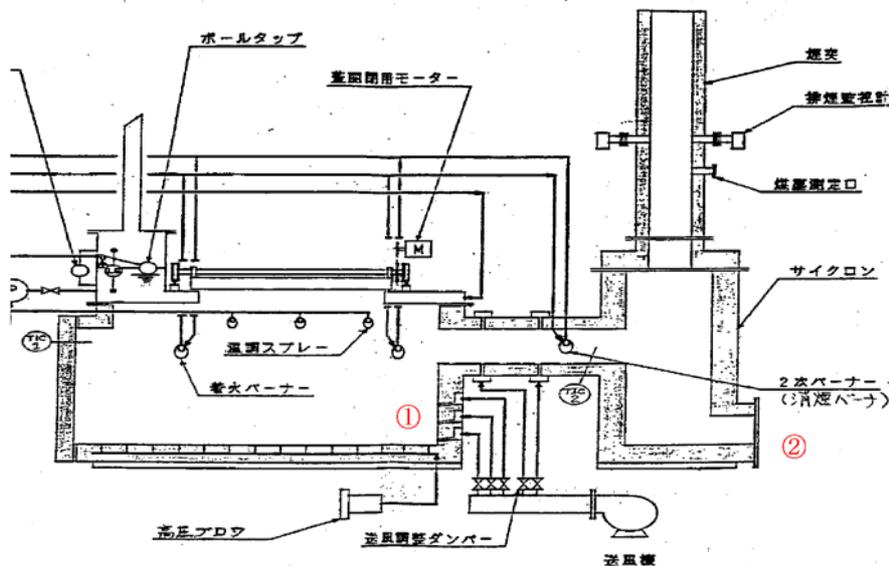
図 2.10 東側焼却炉採取位置図

ダイオキシン類は、炉内壁の付着物から 1.2ng-TEQ/g、焼却灰・ばいじんからは、0.0019~0.45ng-TEQ/g 検出されたが、特別管理産業廃棄物の判定基準を下回っていることを確認した。
