2. 焼却炉調査計画について

平成 19 年 5 月

滋賀県琵琶湖環境部最終処分場特別対策室

2.1 現焼却施設の残渣物のダイオキシン類含有量測定

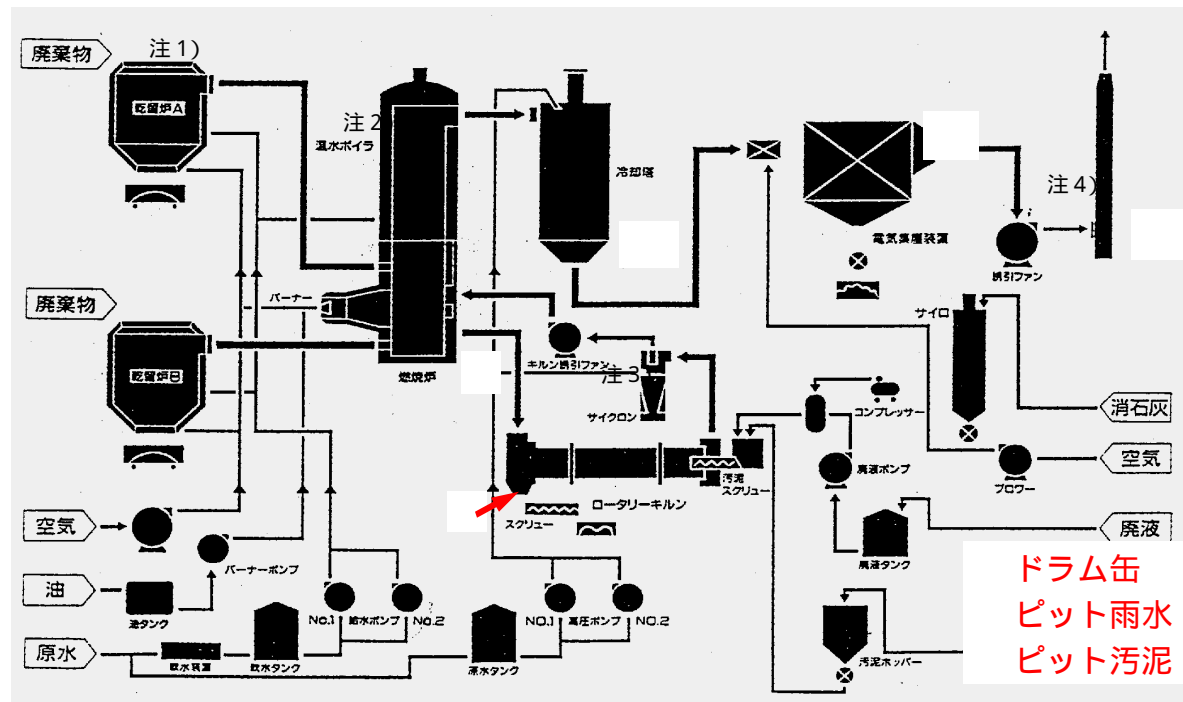
図 2.1 南側焼却炉フロー図

- 注) 1. 乾留炉A、Bについては、一部が水没しており、炉壁付着物を採取するためには、大掛かりな足場等の仮設工が必要となるため、本調査では対象外とする。
2. 温水ボイラーについては、燃焼炉本体及び冷却塔の値で代表できると考え、本調査では対象外とする。
3. サイクロンについては、集塵機の値で代表できると考え、本調査では対象外とする。
4. 煙道については、腐食が進み、一部崩落しているため、煙道壁付着物を採取するためには、大掛かりな足場等の仮設工が必要となるため、本調査では対象外とする。

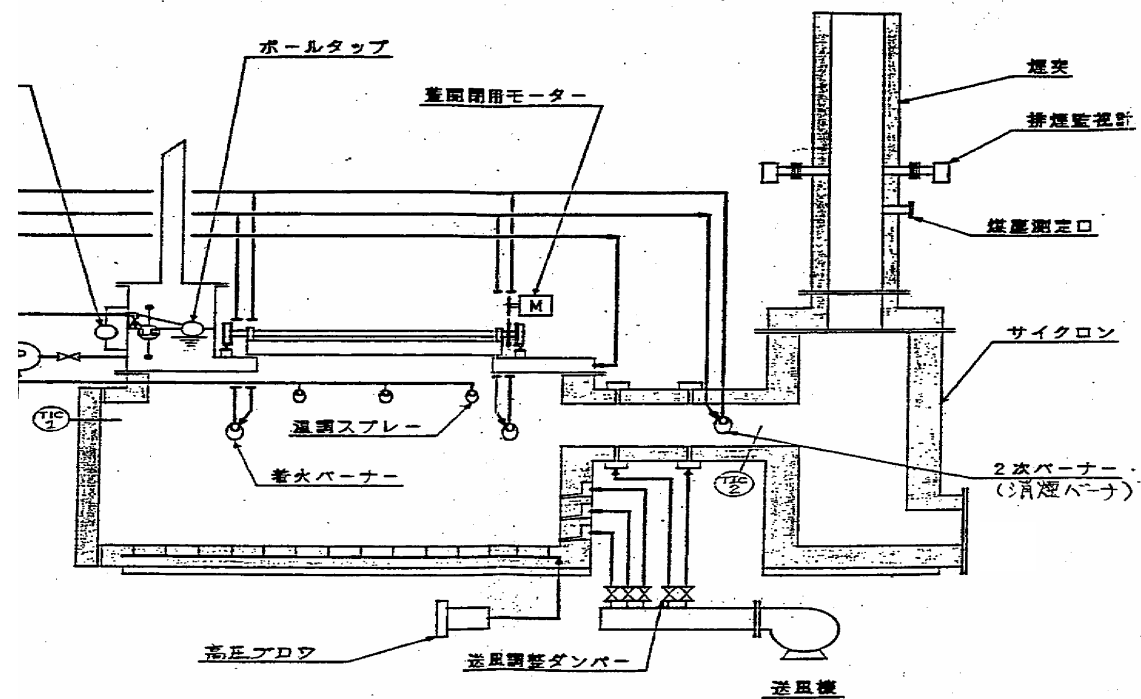
図 2.3 東側焼却炉フロー図

注) 1. 煙突とサイクロンが一体となっているため、煙突下部付着物として調査対象とする。

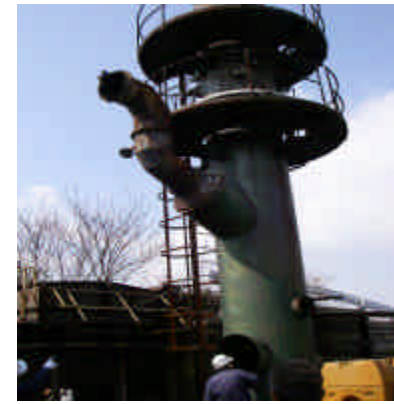
煙突

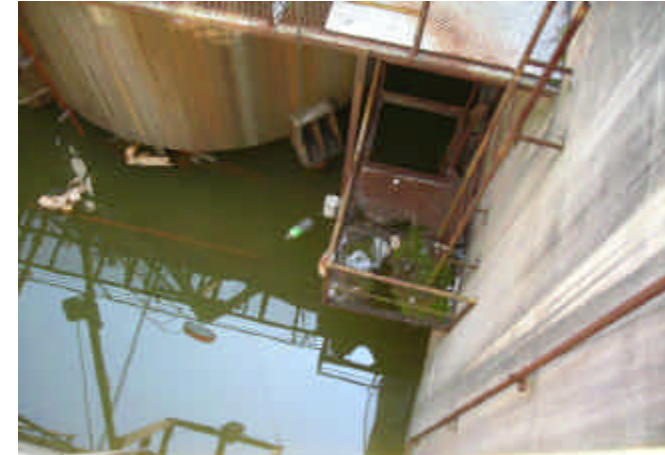
焼却炉乾留

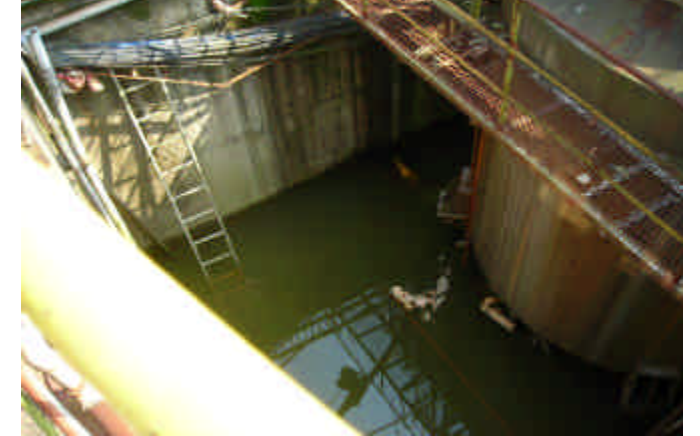
「廃棄物焼却施設解体作業マニュアル」では、廃棄物焼却施設解体の事前調査における解体対象設備とサンプリング対象物は、表2.1に示すとおりである。焼却施設の現況は、乾留ガス化焼却炉(南側焼却炉)と木くず専焼却炉(東側焼却炉)の2つがあり、全般的に腐食が進んでいる。南側焼却炉は、集塵機の接合部等の煙道が一部損傷し、乾留炉の灰出しピットに雨水が溜まり、一部水没している。このため、安全に残渣物のサンプリングが採取できる測定場所を、現地踏査を実施し選定した。なお、測定項目は、ダイオキシン類含有量とする。

焼却炉乾留炉水没部
