## 1. 生活環境保全上の支障の整理

〔第8回対策委員会〕

平成19年 11月

滋賀県琵琶湖環境部最終処分場特別対策室

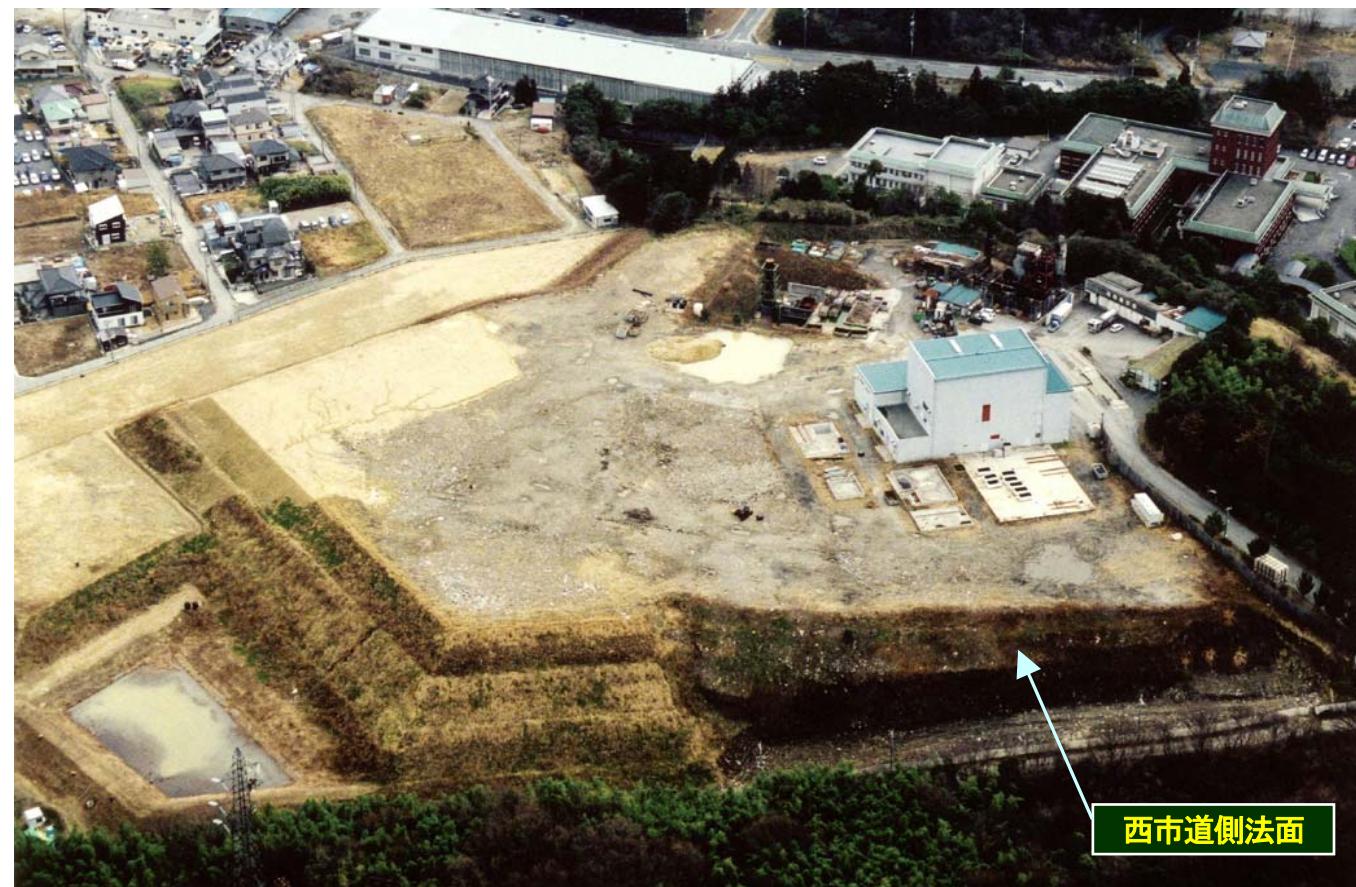
写真1.2.1 掘削調査箇所位置図

処分場西市道側の法面は、平成10年6月の埋立許可図面では市道側の境界部まで埋立されていたが、平成11年の3月頃には現在のように市道側の敷地境界から10~13m程度セットバックされており、その法面には廃棄物が一部露出している状況にある（写真1.2.1 参照）。

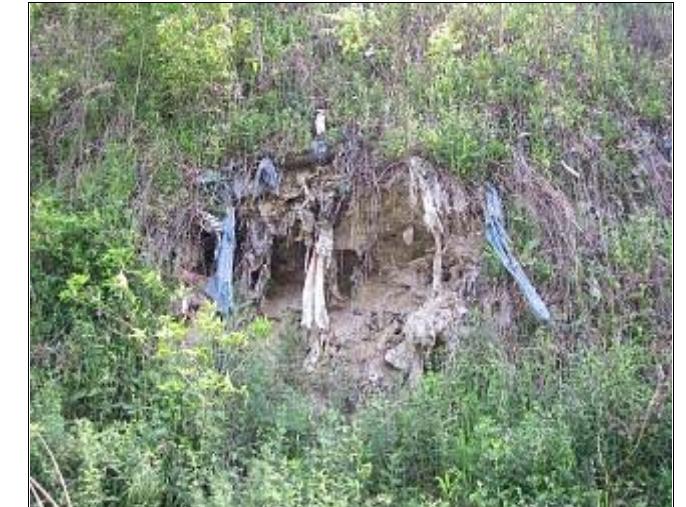
写真1.2.2 浸透水の吸出しによる崩落

現況の法面下部の勾配は1:0.5程度と県が指導していた安定勾配（1:1.6）よりもかなり急な法面勾配になっている。このため、浸透水の吸い出しに伴う廃棄物の崩落箇所（写真1.2.2）が確認されている。このままの状態では、大雨などの気象条件によっては、浸透水の吸い出しにより、大規模な法面崩壊を生じる危険性が高い。

処分場西市道側の法面の一部は、県の許可基準（1:1.6）より急勾配となっている。このことにより、大雨などの条件下では雨水の浸透により法面が崩壊して、廃棄物が処分場に隣接する市道に流出する可能性がある。市道へ廃棄物が流出し、側溝へその廃棄物が流れ込み経堂池へ流出した場合には、経堂池の底質ならびに水質の悪化をまねくおそれがあり、また崩壊部より有害ガスが湧出し周辺の住民に影響を及ぼすおそれがある。

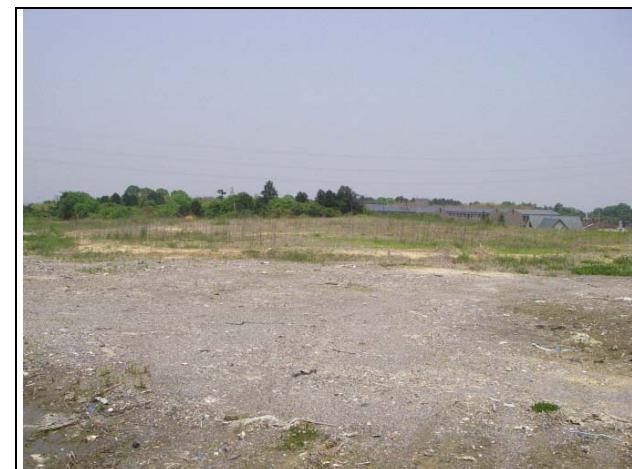
写真 1.3.1 上部平坦部の状況

北尾団地側の平坦部と法面、処分場北側の平坦部と法面および処分場西側法面の一部は覆土がなされており、上部平坦部（写真 1.3.1）においても北尾団地側の一部と管理棟および焼却施設周辺にはアスファルト舗装、砂利等で覆われているが、中央部は、覆土がされていない。

現状では廃棄物の飛散等は認められていない。

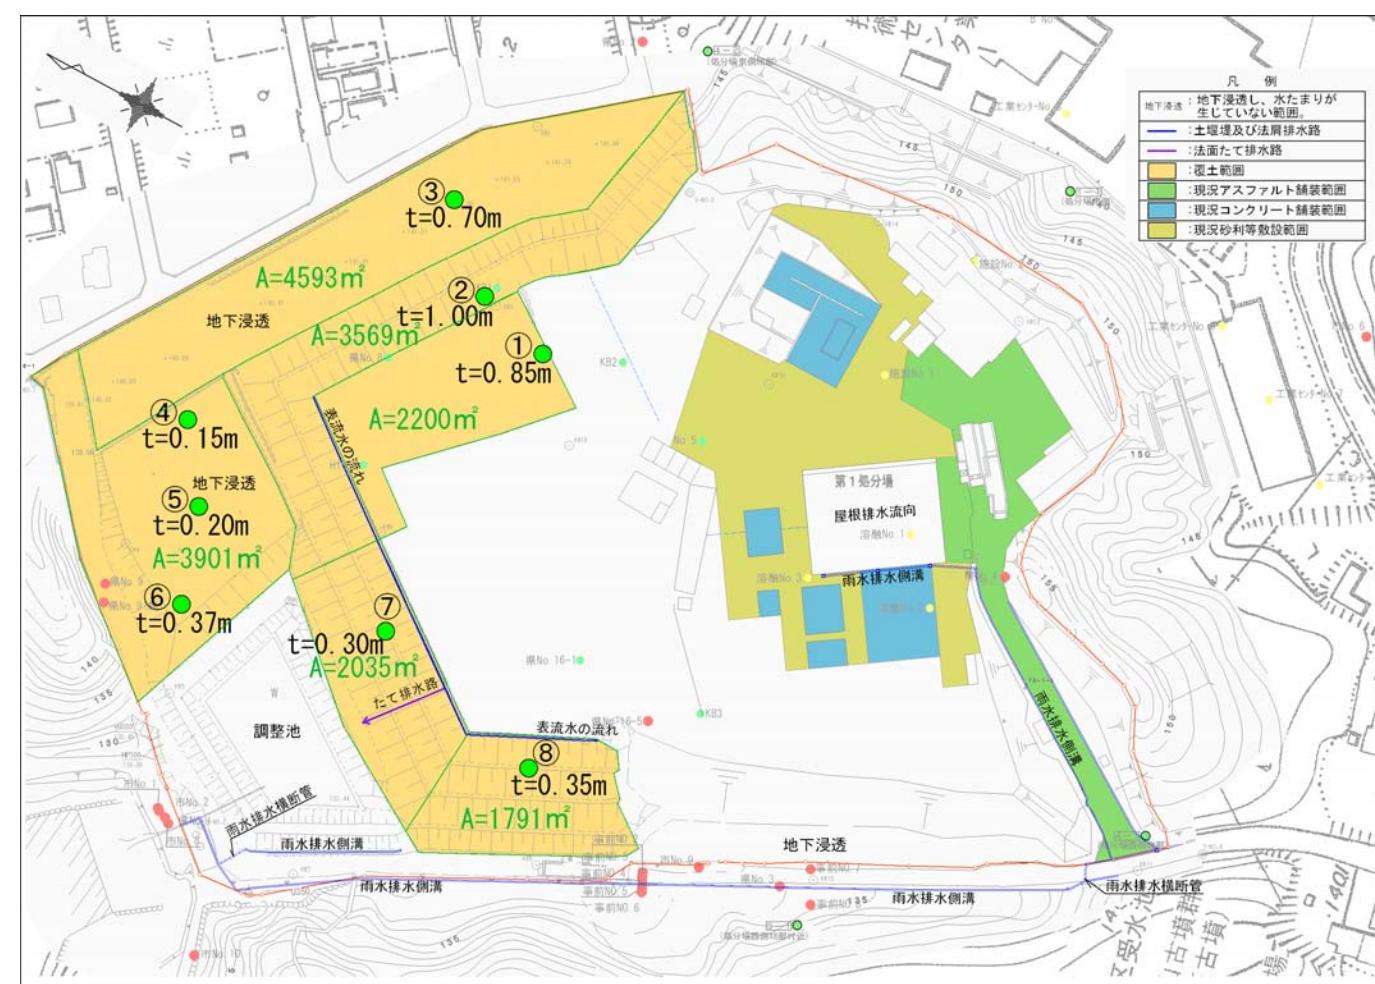
図 1.3.1 覆土の状況

塊状または形状の大きい廃棄物の流出は現状確認されていない。しかし、覆土のされていない区域は、表面侵食を受けると地中に埋め立てられた廃棄物土が露出し、微粒子状のものが強風等により飛散する可能性がある。この微粒子状の飛散物には、鉛が指定基準を超えて含まれている可能性があり、人が経口摂取した場合には健康被害を生ずる可能性がある。

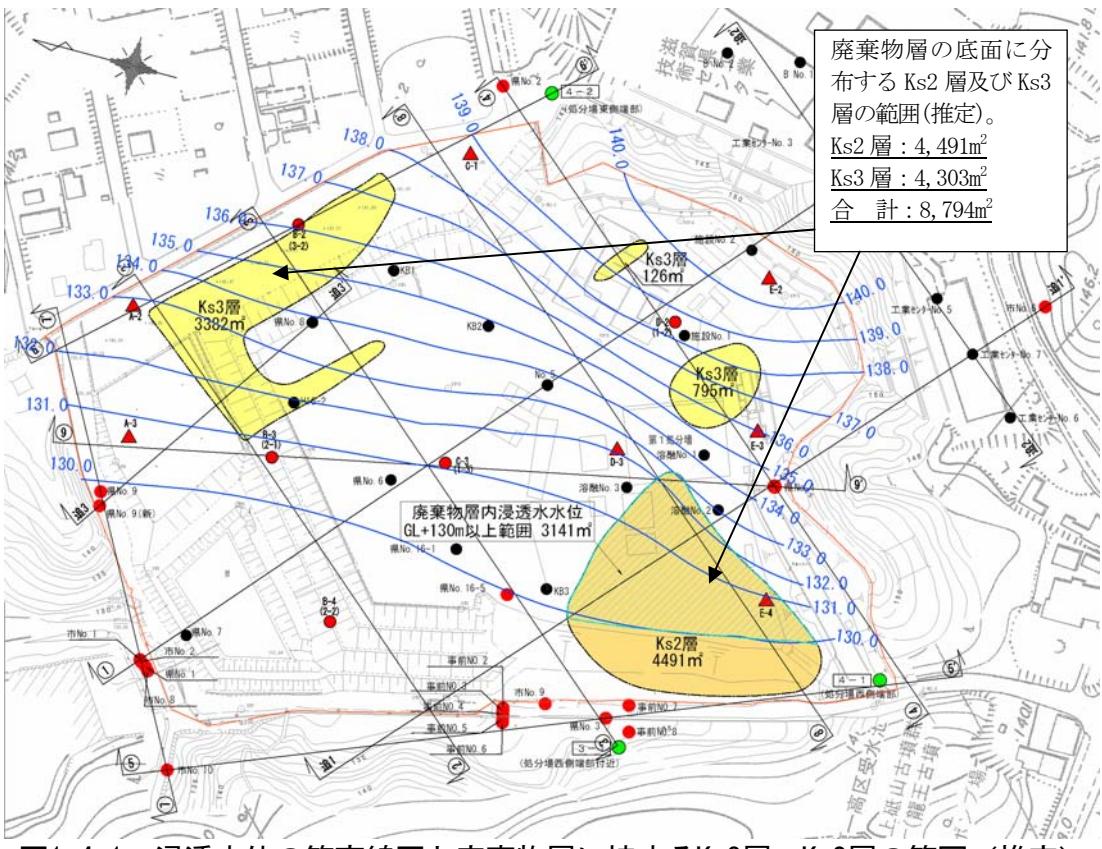
図1.4.1 浸透水位の等高線図と廃棄物層に接するKs3層・Ks2層の範囲（推定）

この漏水の現象を裏付けるように、浸透水位の等高線（7図1.4.1）は、最終処分場南西部で低く、浸透水の水位変動にも漏水の現象を示唆する結果が現れている。

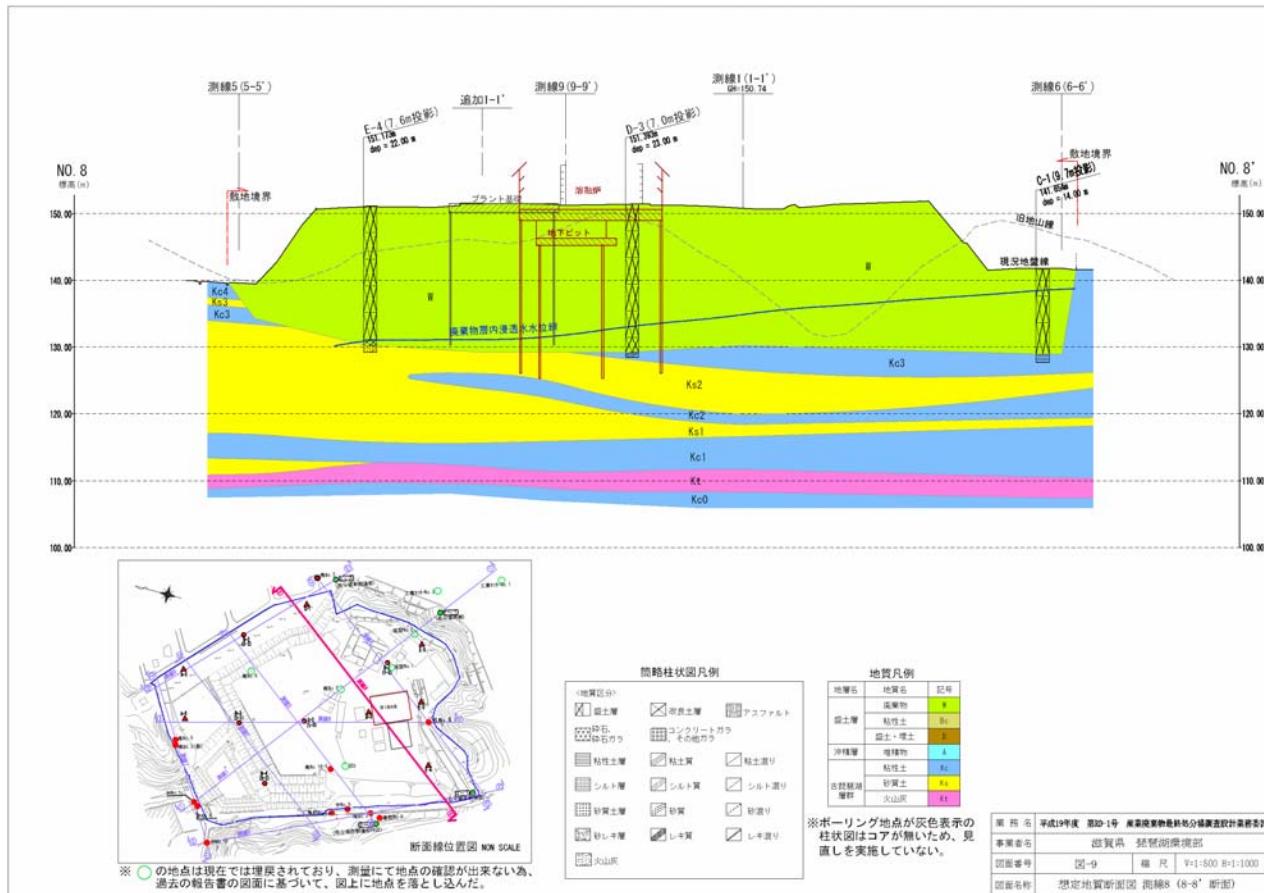
図1.4.2 浸透水位の分布（代表 8-8' 断面）

浸透水の水位は、栗東市が平成13年6月22日～平成15年3月31日（約1年8ヶ月）に自記録の水位計を用いて1回/時間の頻度で測定を行い（7図1.4.3：県No.8）、滋賀県が平成19年8月16日～9月7日まで平日の2回/日の頻度で手ばかりの測定を実施している（7図1.4.2）。

2つの測定結果からは、降雨等があっても1日を経ずにすぐ回復してしまうことと、季節変動はあるが中短期的には大きな水位変動が無いことがわかり、浸透水は漏水している可能性がある。

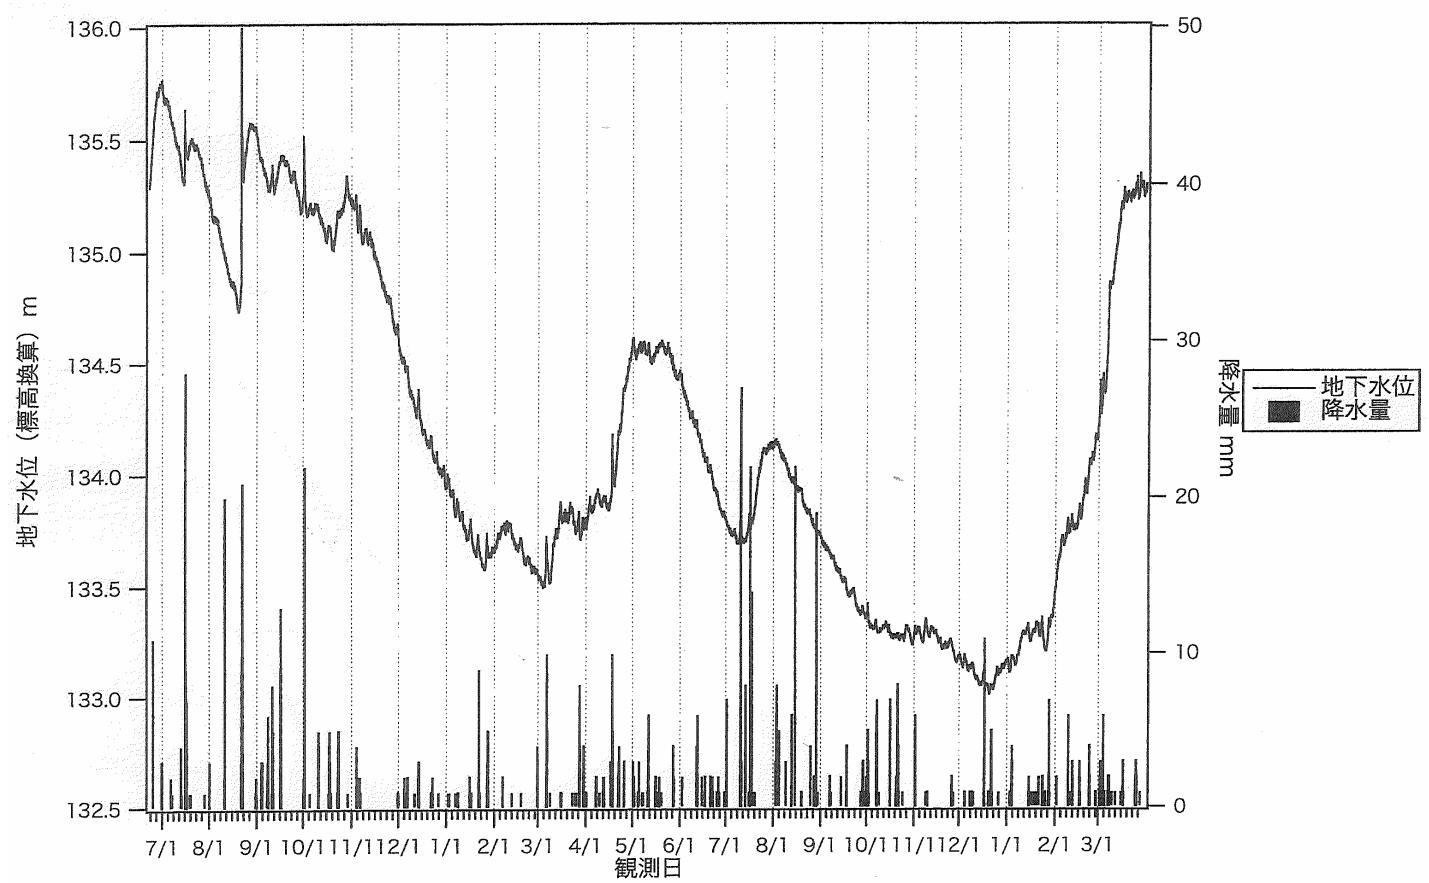
図1.4.4 県No.8における降水量と（浸透水）水位の関係（平成13年6月22日～平成15年3月31日）

栗東市の結果からは、1回/時間の測定で1時間降雨と直接応答する水位上昇はあるが1時間程度で水位の回復（低下）が認められている。また、春～夏季にかけ水位が上昇し、秋～冬季にかけて水位が低下する季節変動を捉えている。滋賀県の2回/日の約半月の測定結果では、降雨との直接応答および季節変動は捉えられていない。

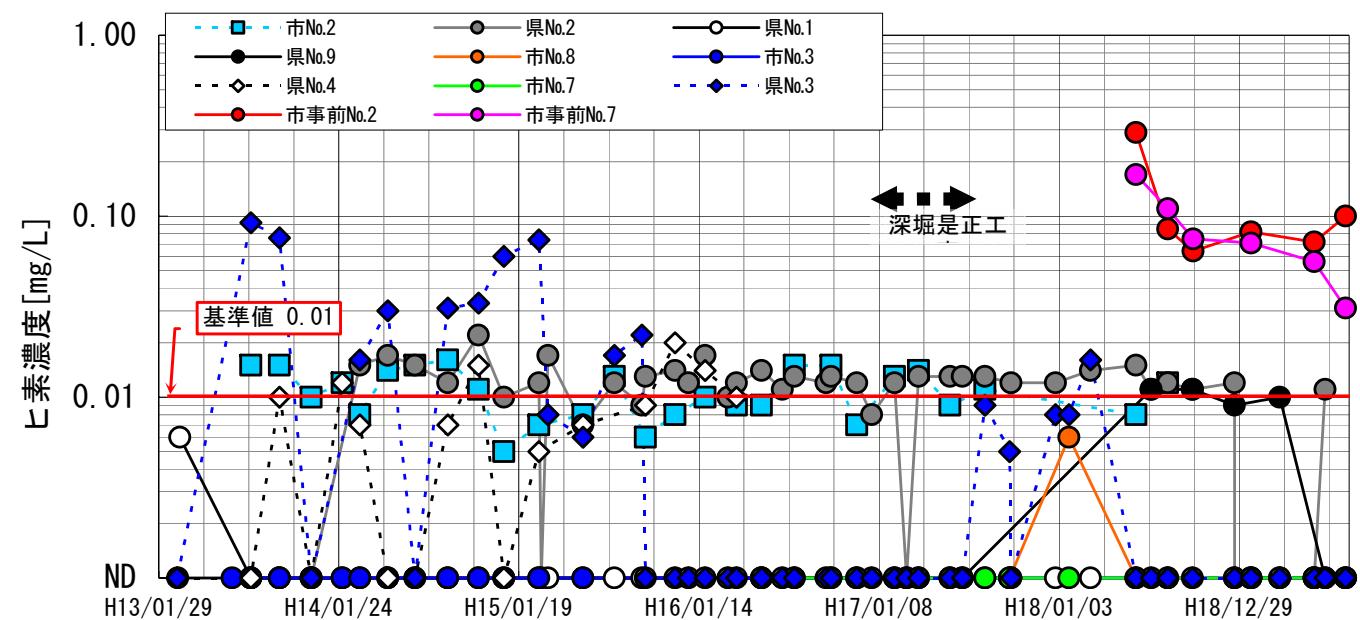
- ・県No.2 (Ks2) は、平成 13 年以降、基準値 ( $0.01\text{mg/L}$ ) をわずかに超過する濃度で推移している。
- ・県No.3 (Ks2+Ks1) は、平成 15 年中頃より 17 年にかけて不検出であったが、平成 17 年中頃より、また検出されるようになった。しかし、再び平成 18 年中頃以降、不検出となっている。
- ・県No.9 (Ks2) は、平成 17 年 6 月まで不検出であったが、平成 18 年の 7 月と 9 月に基準超過し、その後、平成 18 年 12 月から平成 19 年 6 月の 3 回の測定結果では基準以下となっている。
- ・市事前No.2 (Ks2) と市事前No.7 (Ks2) は、基準値の 10 倍以上の濃度で平成 18 年 9 月に検出されて以降、濃度が減少傾向にある。

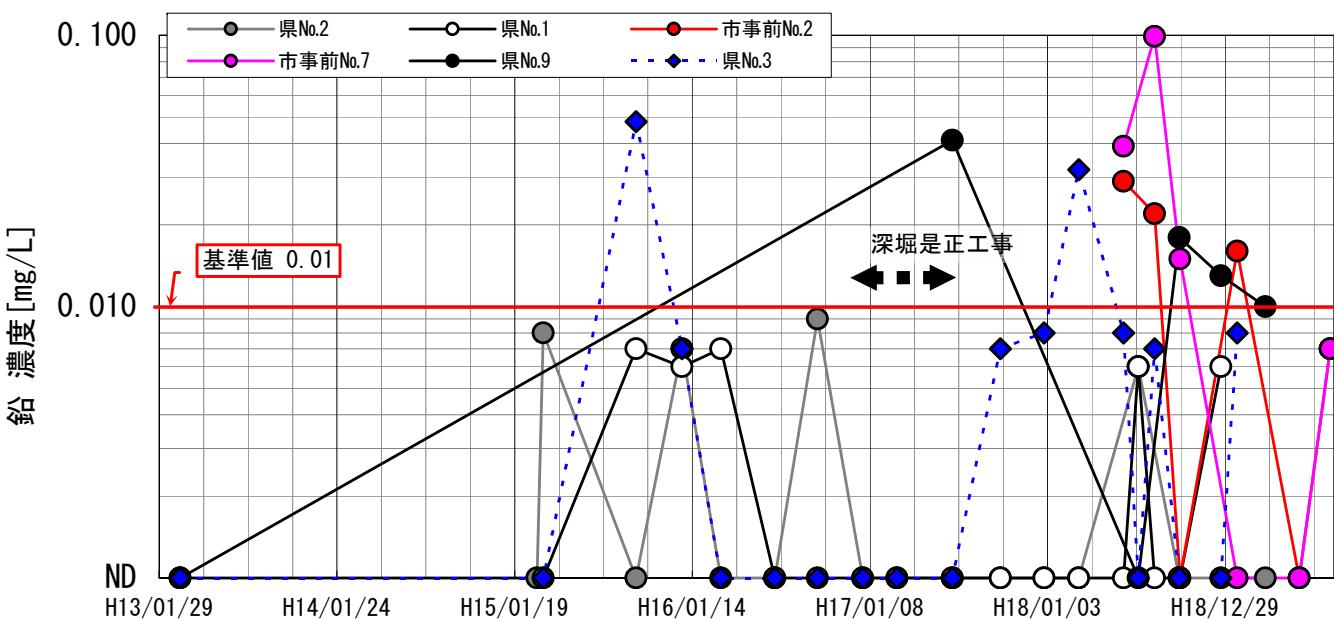
- ・いずれの観測井も濃度のバラツキが大きく、明確な傾向が認められない。

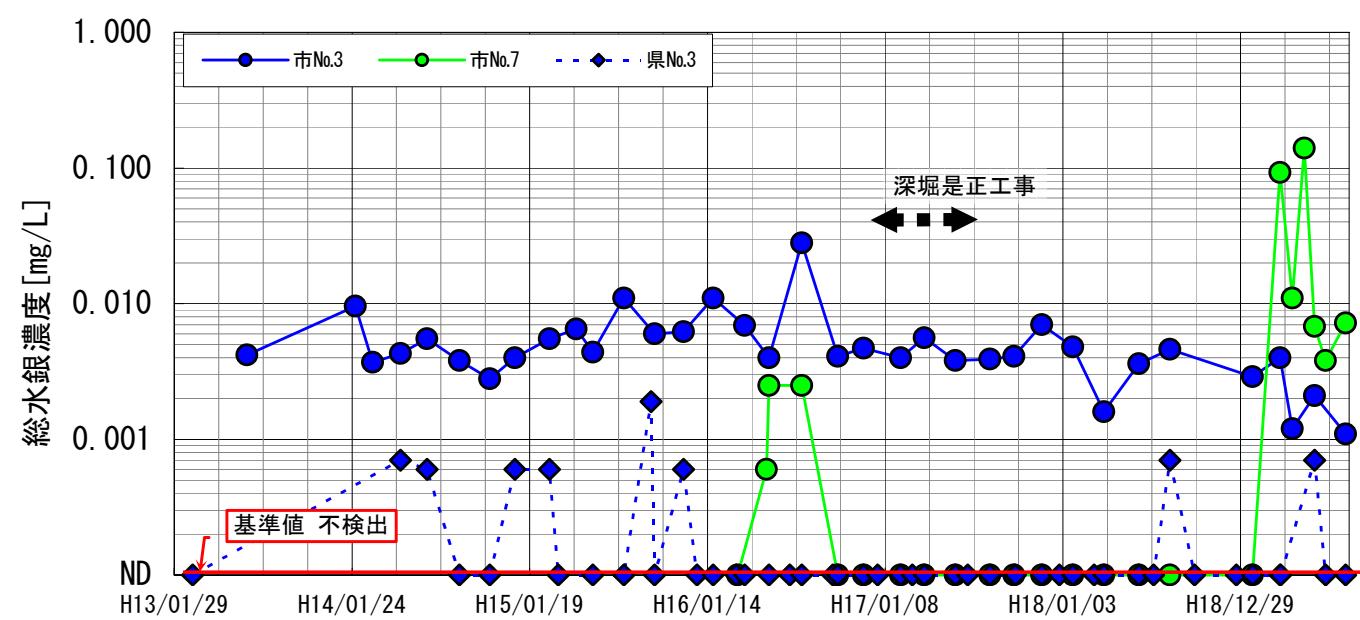
- ・市事前No.2 (Ks2) と市事前No.7 (Ks2) が平成 17 年 9 月、処分場内の県 D-2 (Ks2) が平成 19 年 8 月に 1 回のみそれぞれ検出され、その濃度はそれぞれ  $0.0015\text{mg/L}$ 、 $0.0031\text{mg/L}$ 、 $0.0026\text{mg/L}$  であった。
- ・市No.3 (Ks2) は、平成 13 年から検出され、濃度範囲は  $0.0016\sim0.028\text{mg/L}$  の範囲である。明確な増加または減少傾向は認められない。
- ・市No.7 (Ks2) は、平成 16 年 3 回と平成 19 年に 6 回検出されているが、平成 17 年～平成 18 年までは不検出であった。平成 19 年 3 月以降の測定結果は、市No.3 よりも高い濃度で推移している。

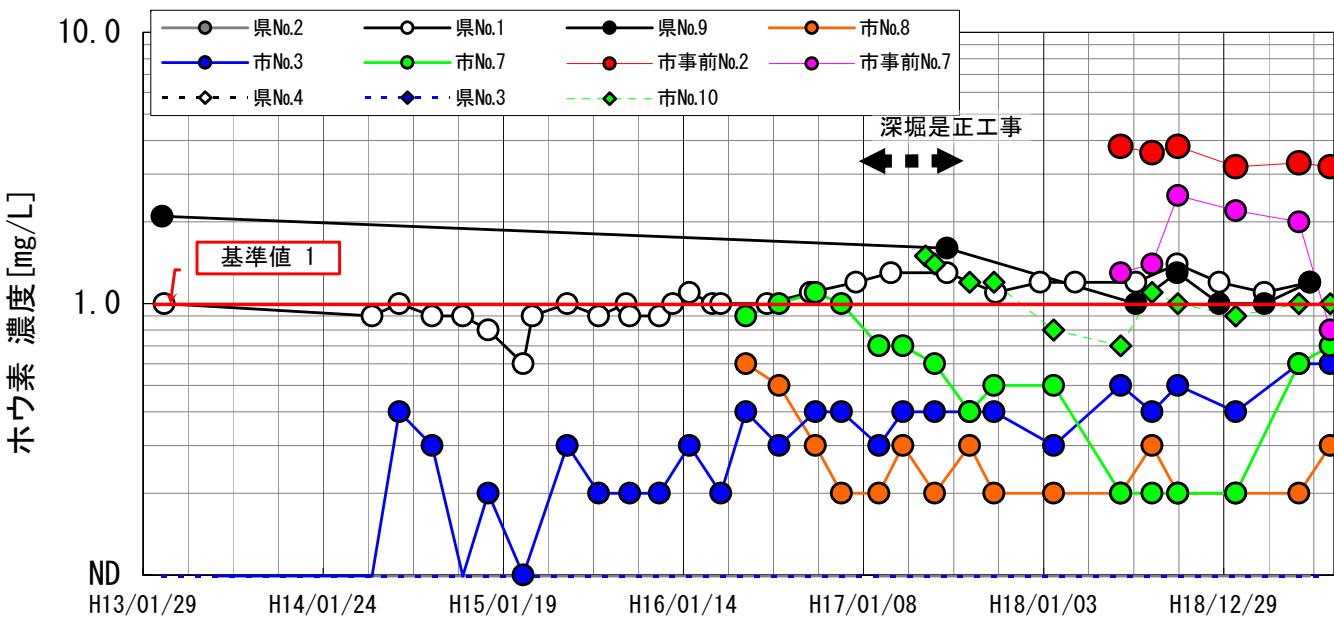
- ・市No.8 (Ks2) は、平成 16 年の中頃より濃度が減少傾向を示し、基準以下で現在推移している。
- ・市No.3 (Ks2) は、平成 15 年頃より濃度が緩やかに増加傾向を示す。
- ・県No.1 (Ks2) は、基準値 ( $1.0\text{mg/L}$ ) 前後で推移していたが、わずかに増加傾向にあり、基準超過頻度が高くなっている。

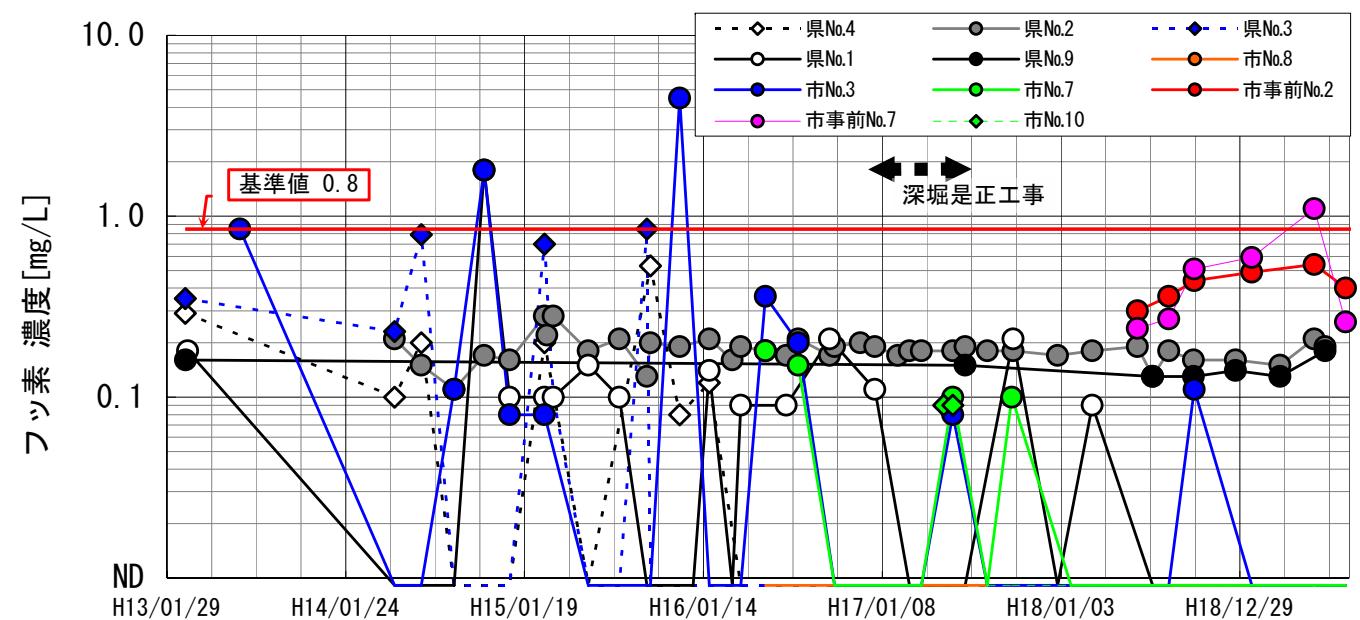
- 市No.3 (Ks2) は、平成 14 年 10 月と平成 15 年 11 月の 2 回、基準値を超過した。
- 市事前No.7 (Ks2) は、平成 19 年 5 月に基準値を超過したが、それ以外は 0.8mg/L を下回る範囲で推移している。
- この 2 つの観測井を除けば、測定を行ったいずれの観測井も概ね 0.1～基準値 (0.8mg/L) のオーダーで検出されている。

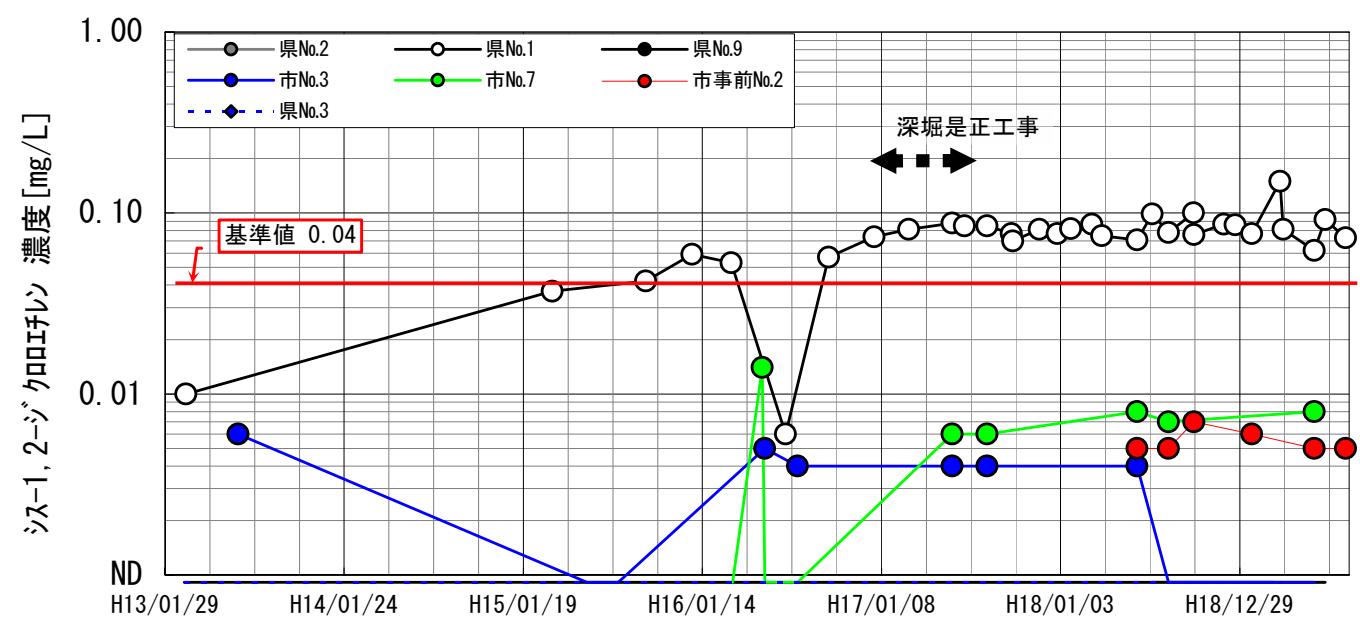
- 県No.1 (Ks2) は、濃度が増加傾向にあり、平成 16 年 9 月以降、連続して基準超過している。
- 市No.3 (Ks2)、市No.7 (Ks2) および市事前No.2 (Ks2) は、基準以下の検出が断続的に認められる。

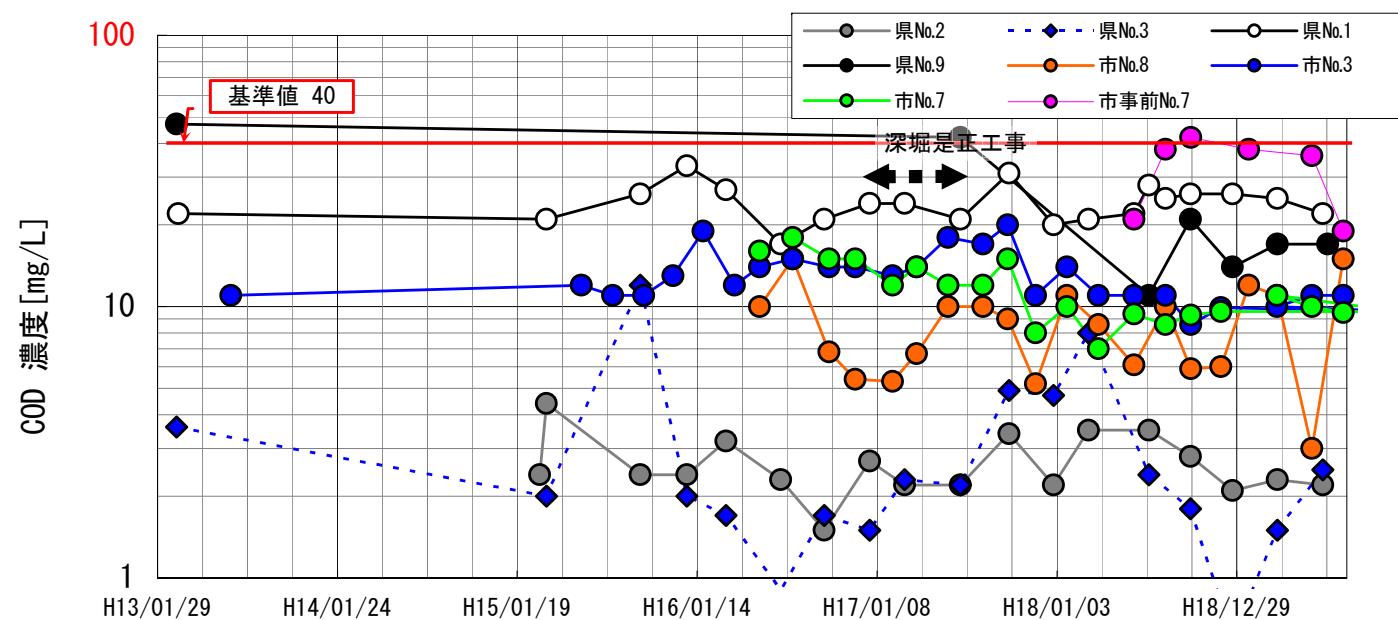
- 県No.1 (Ks2) は、大きな変化が認められず、基準値未満の 20～30mg/L のオーダーで推移している。
- その他の井戸は 40mg/L を下回る範囲にあり、このうちの市No.7 (Ks2) は、濃度が低下傾向にある。

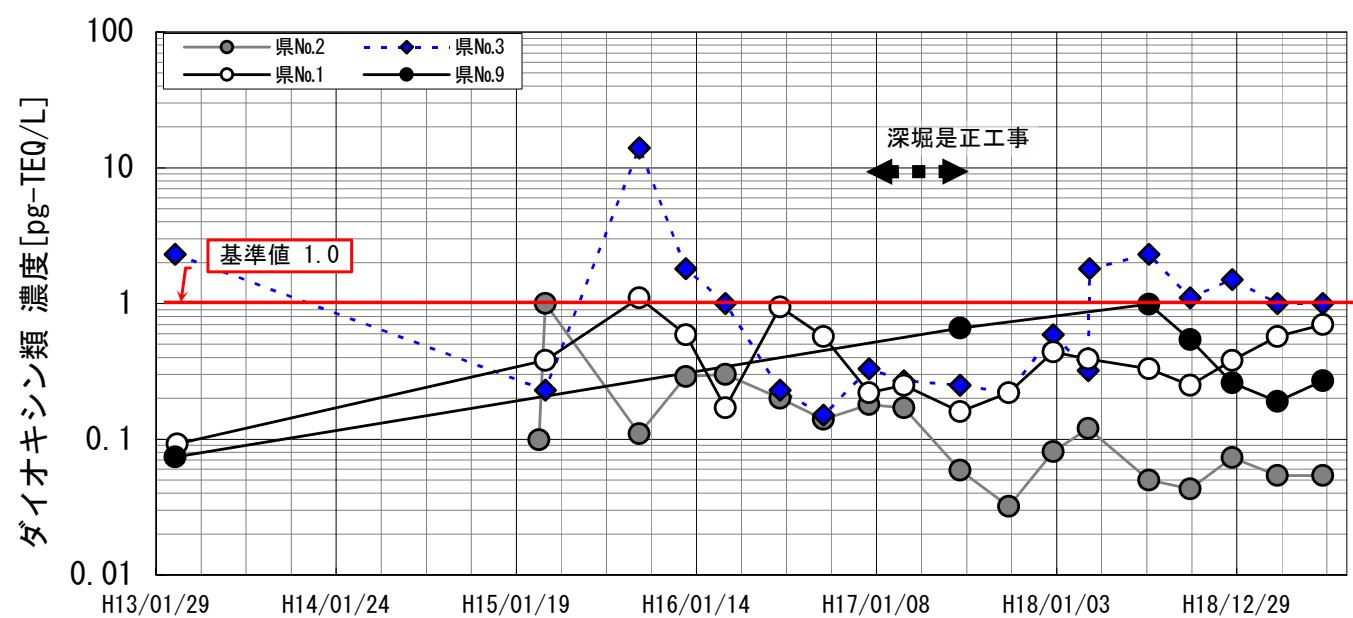
- 県No.2 (Ks2) が低下傾向にあり、平成 18 年 3 月以降、0.1pg-TEQ/L の範囲にある。

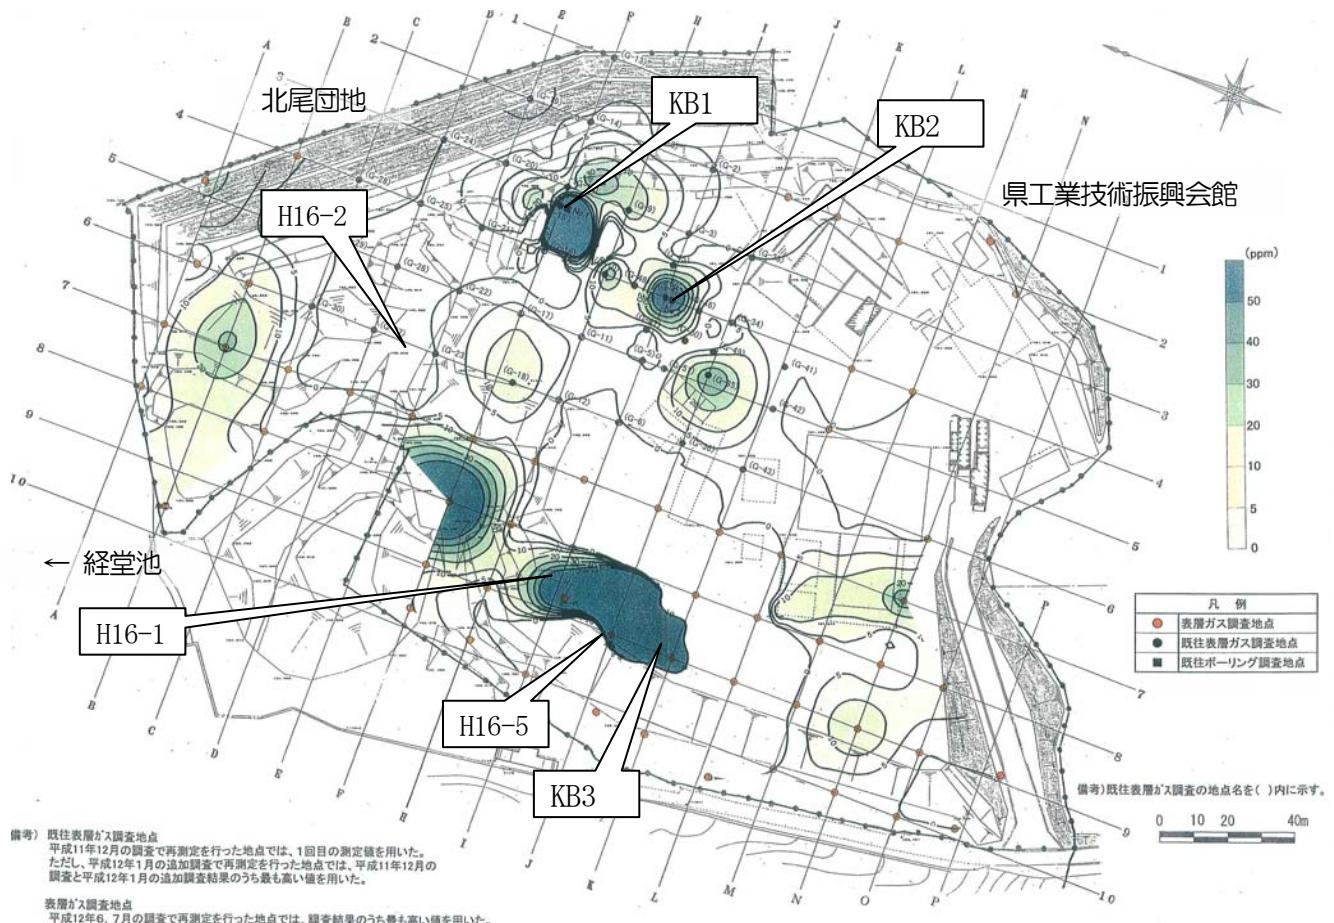
図1.5.1 表層ガス中の硫化水素濃度の等濃度線図（平成11年11月～平成12年7月測定）

図1.5.1の平面図に示す地表から深度1.0mの部分で検出された硫化水素は、平成19年の地表下3mの測定では検出されなくなった。

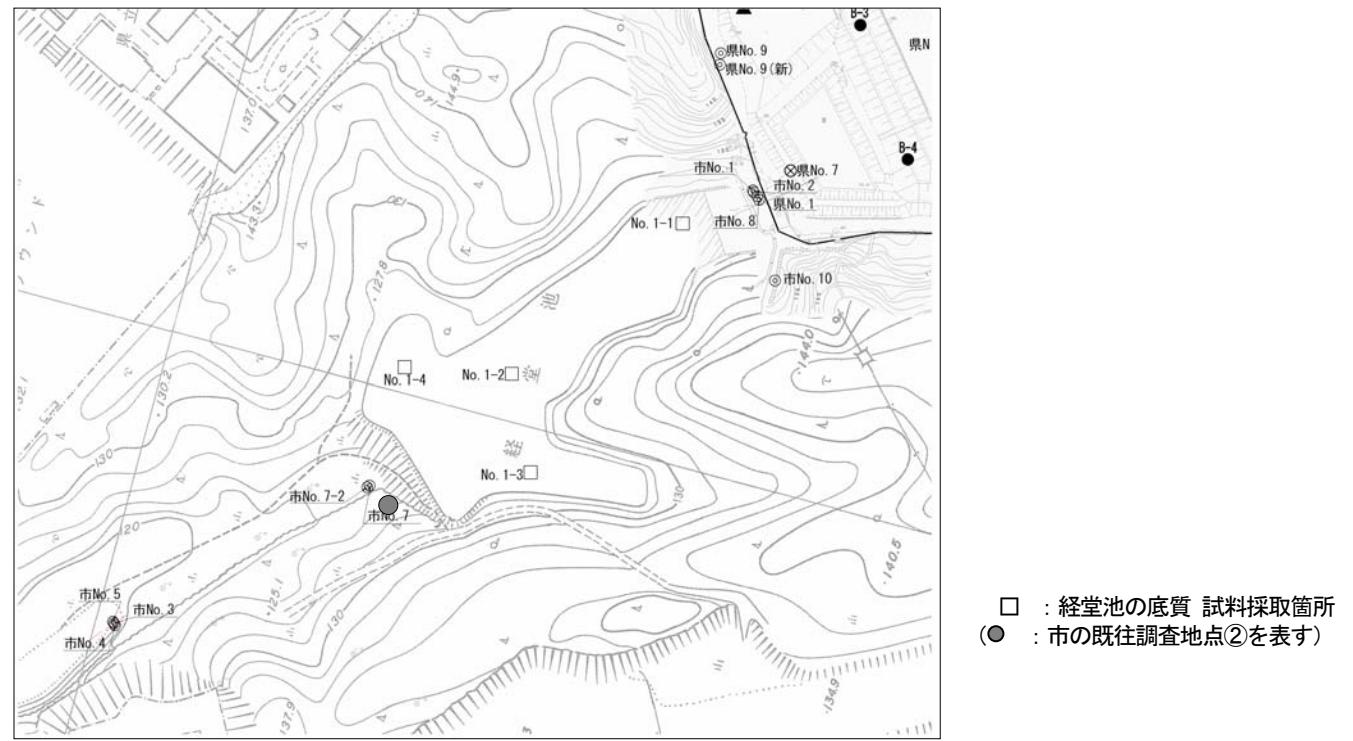
図2.3.1 経堂池底質の採取位置図

また、底質は、RD最終処分場から流下する表流水の経堂池底質への影響をみる目的で実施したが、底質中の有害物質等は、表2.3.1に示すとおり基準値以下または不検出であった。

現状では、経堂池の底質にRD最終処分場を原因とする影響は認められず、生活環境保全上の支障は生じていないと判断される。
