## 2. 生活環境の保全上達成すべき目標

〔第8回対策委員会〕

平成19年 11月

滋賀県琵琶湖環境部最終処分場特別対策室

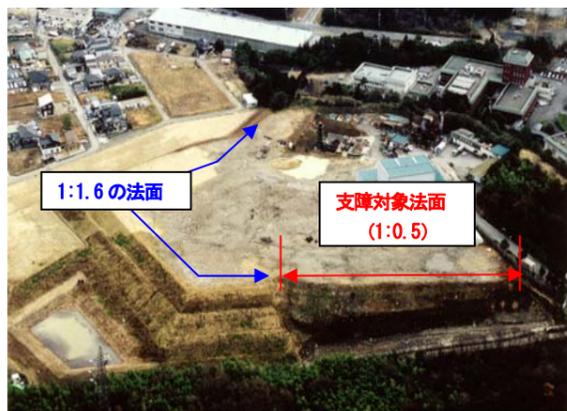
写真 1.1 処分場全景

処分場西市道側の法面の一部は、県の許可基準（1：1.6）より急勾配となっている。このことにより、大雨などの条件下では雨水の浸透により法面が崩壊して、廃棄物が処分場に隣接する市道に流出する可能性がある。市道へ廃棄物が流出し、側溝へその廃棄物が流れ込み経堂池へ流出した場合には、経堂池の底質ならびに水質の悪化をまねくおそれ、および崩壊部より有害ガスが湧出し周辺の住民に影響を及ぼすおそれがある。

**達成すべき目標**  
西市道側の急勾配法面が雨水浸食等により崩壊し、経堂池の水質悪化等の生活環境保全上の支障を生ずるおそれがあることから、急勾配法面を安定化させるように、適切な対策を講じる。

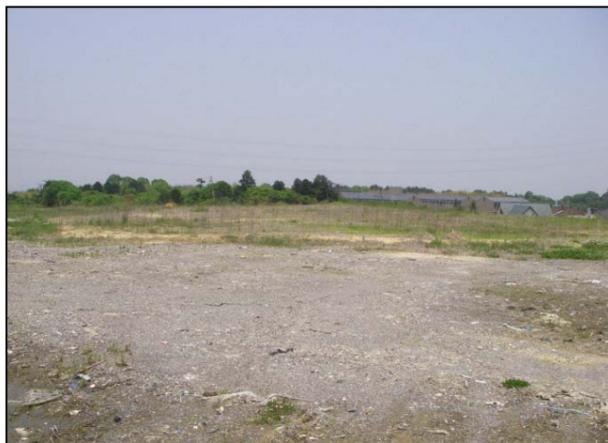
写真 1.2 処分場上面の状況

処分場内の覆土が実施されていない区域は雨水等により著しい表面侵食を受けた場合、埋立てられた廃棄物土が露出して微粒子状の廃棄物が飛散する可能性がある。この微粒子状の飛散した廃棄物には、鉛が（土壌汚染対策法の）指定基準を超えて含まれている可能性があるため、最終処分場周辺の住民に健康被害を生ずるおそれがある。

**達成すべき目標**  
覆土がなされていない処分場中央の区域は、雨水による表面侵食のため、廃棄物が露出・飛散し、健康被害等の生活環境保全上の支障を生ずるおそれがあることから、廃棄物の露出がないように適切な対策を講ずる。

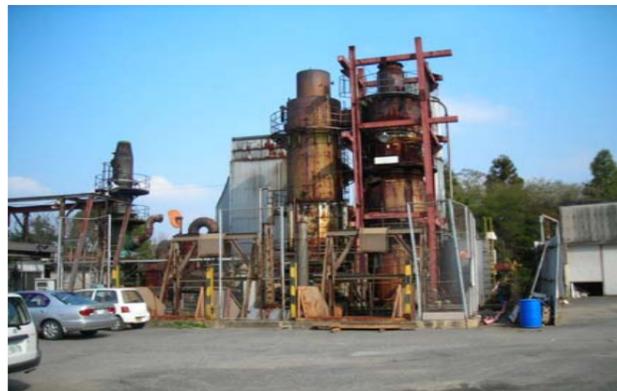
写真 1.3 南側焼却炉

炉内には高濃度のダイオキシン類を含む焼却灰等が確認されており、焼却炉が完全に密閉されていないことや老朽化により、焼却炉が損壊した場合には、ダイオキシン類を含む焼却灰等が飛散するおそれがある。

設備名	サンプリング対象物		測定結果 [ng-TEQ/g]
1) 南側焼却炉			
① 冷却塔下部	付着物	固形物	180
① 冷却塔下部	焼却灰	固形物	10
③ 集塵機上部	付着物	固形物	21
③ 集塵機上部	ばいじん	固形物	24
④ 煙突	付着物	固形物	3,900
⑤ 焼却灰を集積したドラム缶の灰	焼却灰	固形物	39
⑥ 乾留炉の灰出しピット	溜り雨水	水	1.8 [pg-TEQ/L]
⑦ 乾留炉の灰出しピット	底部泥	固形物	0.69
⑧ 燃焼炉下部	付着物	固形物	2.4
⑨ ローターキルン	残渣物	固形物	13
2) 東側焼却炉			
① 燃焼炉下部	付着物	固形物	1.2
① 燃焼炉下部	灰	固形物	0.45
② 煙突下部	ばいじん	固形物	0.0019

炉内のダイオキシン類を含む焼却灰は、炉の損壊・老朽化に伴い、飛散して健康被害を生じるおそれがあることから、炉内の焼却灰の飛散がないよう、適切な対策を講じる。なお、対策を講じる際には灰出しピット内の溜り水や泥状物の取り扱いにも留意する必要がある。

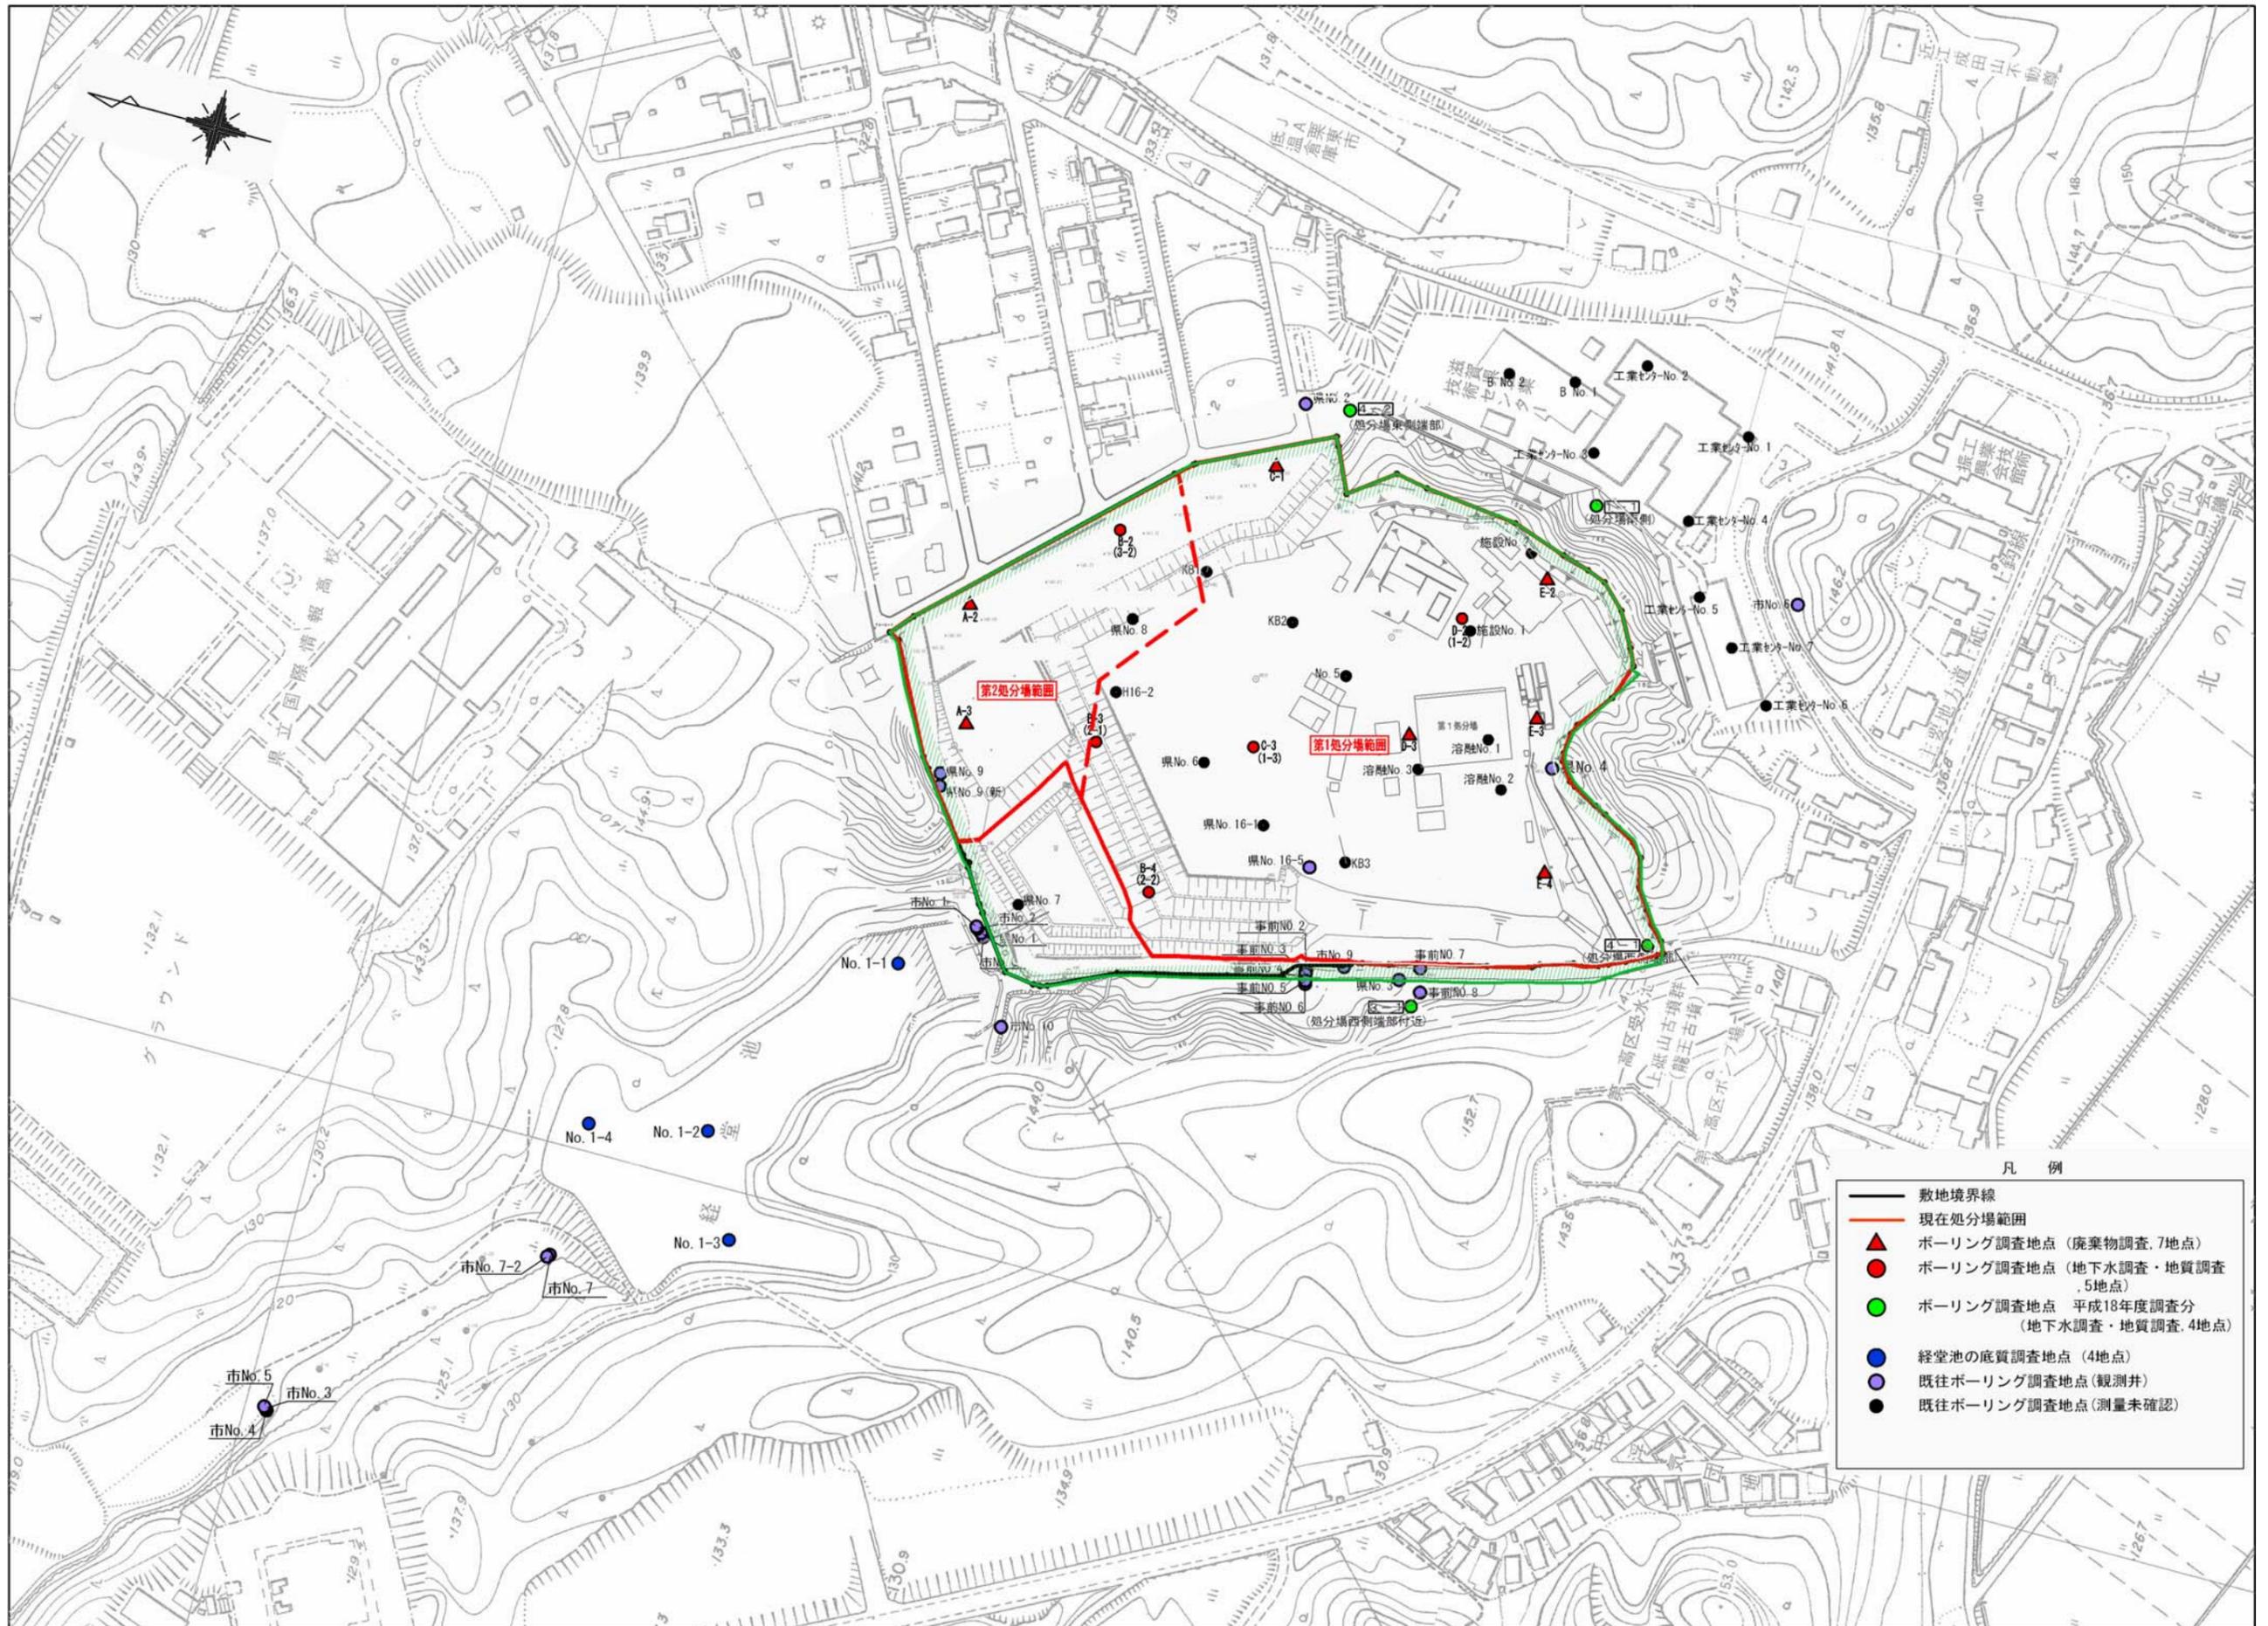
図2.1 支障除去の実施範囲

「地下水汚染の拡散防止に関する目標」を除く4つの目標は、支障の原因がRD最終処分場内に埋め立てられた廃棄物に直接起因するものであり、目標達成にあつては当該敷地内の廃棄物の埋立地（第1処分場と第2処分場）を支障除去の対象範囲とすることが基本となる。

しかし、沈砂池は雨水調整機能を有していることや、改善命令で設置された水処理施設は支障除去対策において有効に活用できること、また支障除去対策工を実施する場合の施工性を考慮して、両施設を含むRD最終処分場の敷地全体とその周辺を支障除去の実施範囲とする。

なお、経堂池下流側の総水銀による地下水汚染は、別途、RD最終処分場との因果関係について検討を行っているところである。当該地下水汚染がRD最終処分場に起因するものである場合には、当該地下水汚染についても支障の範囲に含めることとなる。
