2. 焼却炉調査計画について

平成 19 年 5 月

滋賀県琵琶湖環境部最終処分場特別対策室

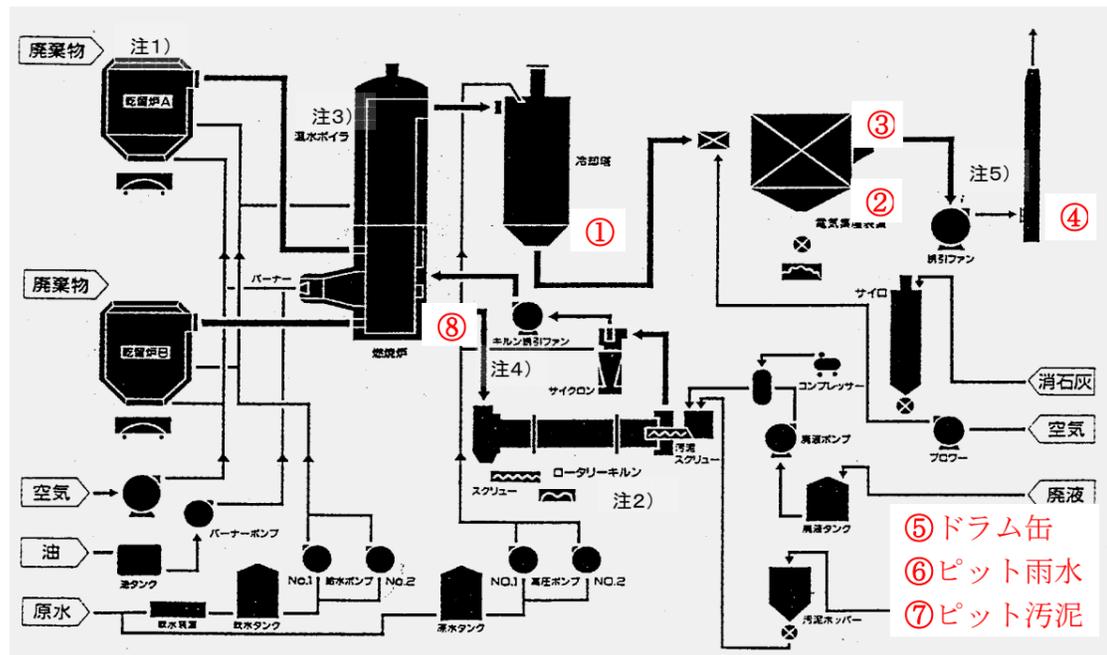
図 2.1 南側焼却炉フロー図

- 注) 1. 乾留炉A、Bについては、一部が水没しており、炉壁付着物を採取するためには、大掛かりな足場等の仮設工が必要となるため、本調査では対象外とする。
2. ロータリーキルンについては、焼却炉本体の値で代表できると考え、本調査では対象外とする。
3. 温水ボイラーについては、焼却炉本体及び冷却塔の値で代表できると考え、本調査では対象外とする。
4. サイクロンについては、集塵機の値で代表できると考え、本調査では対象外とする。
5. 煙道については、腐食が進み、一部崩落しているため、煙道壁付着物を採取するためには、大掛かりな足場等の仮設工が必要となるため、本調査では対象外とする。

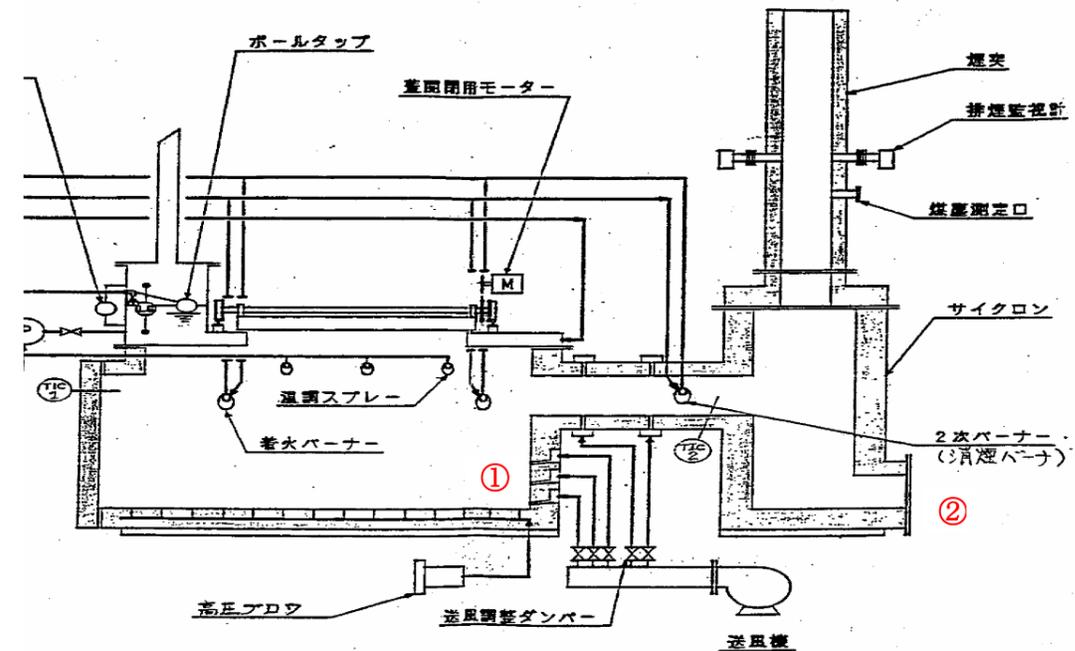
図 2.2 東側焼却炉フロー図

注) 1. 煙突とサイクロンが一体となっているため、煙突下部付着物として調査対象とする。
