1. 処分場周辺の地質調査報告および処分場内の調査速報について

平成 19 年 7 月

滋賀県琵琶湖環境部最終処分場特別対策室

1. 処分場周辺の地質調査報告について

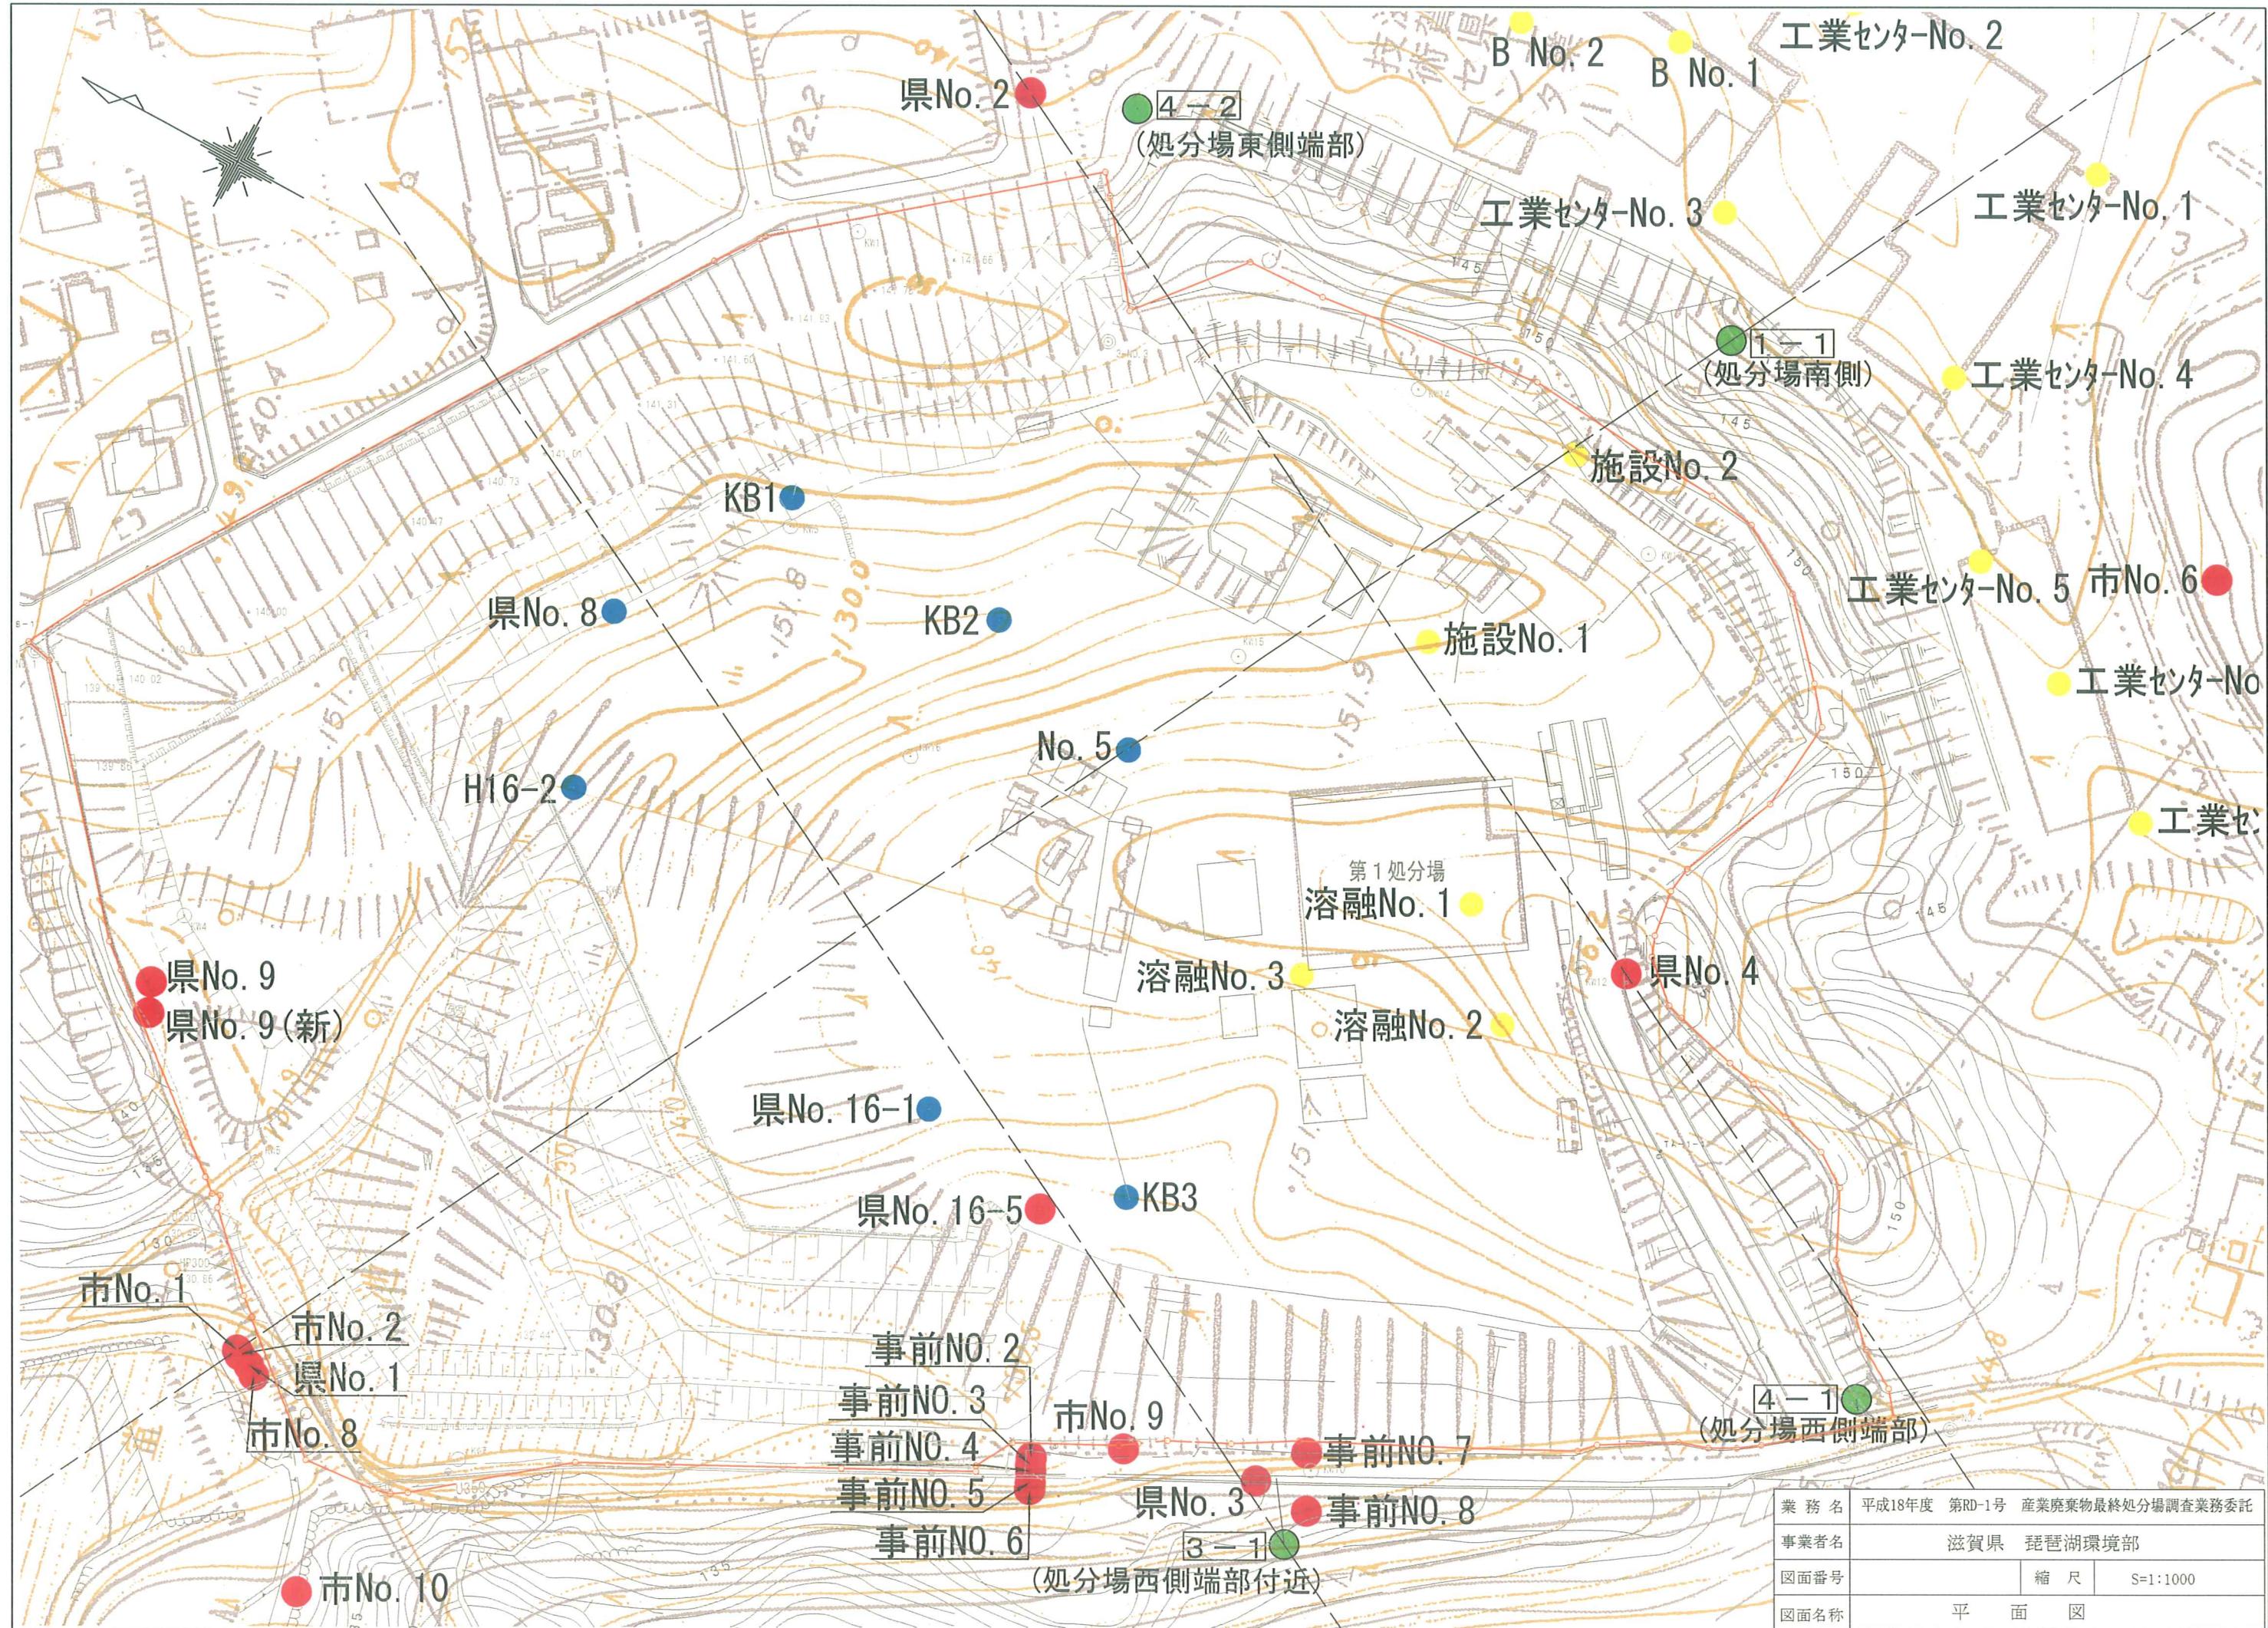
業務名	平成18年度 第RD-1号 産業廃棄物最終処分場調査業務委託		
事業者名	滋賀県 琵琶湖環境部		
図面番号		縮尺	S=1:1000
図面名称	平面図

平成18年度調査では、図-1に示す4箇所（No.1-1, No.3-1, No.4-1, No.4-2）で調査を行い、その結果を地質柱状図および地質断面図として整理した。
