## 2. 生活環境保全上の支障の整理

### 〔第5回専門部会〕

平成19年 10月

滋賀県琵琶湖環境部最終処分場特別対策室

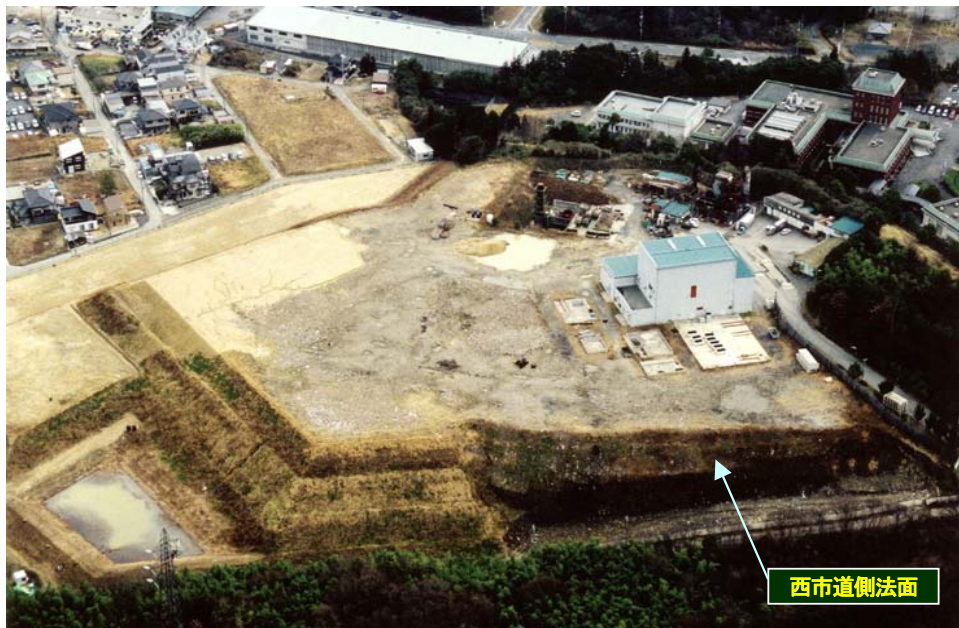
写真1.2.1 掘削調査箇所位置図

処分場西市道側の法面は、平成10年6月の埋立許可図面では市道側の境界部まで埋立されていたが、平成11年の3月頃には現在のように市道側の敷地境界から10～13m程度セットバックされており、その法面には廃棄物が一部露出している状況にある（写真1.2.1参照）。

現況の法面下部の勾配は1:0.5程度と県が指導していた安定勾配（1:1.6）よりもかなり急な法面勾配になっている。このため、浸透水の吸い出しに伴う廃棄物の崩落箇所（写真1.2.2）が確認されている。このままの状態では、大雨などの気象条件によっては、浸透水の吸い出しにより、大規模な法面崩壊を生じる危険性が高い。

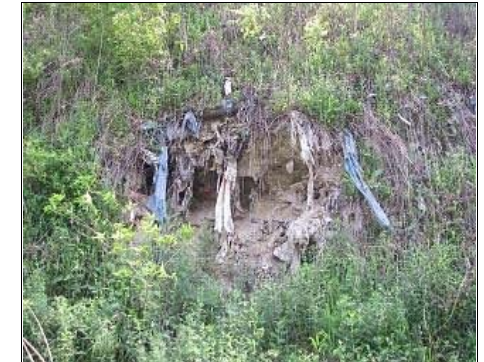
写真1.2.2 浸透水の吸い出しによる崩落

処分場西市道側の法面の一部は、県の許可基準（1:1.6）より急勾配となっている。このことにより、大雨などの条件下では雨水の浸透により法面が崩壊して、廃棄物が処分場に隣接する市道に流出する可能性がある。市道へ廃棄物が流出し、側溝へその廃棄物が流れ込み経堂池へ流出した場合には、経堂池の底質ならびに水質の悪化をまねくおそれがある。

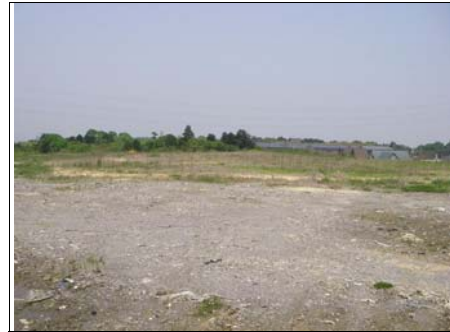
写真 1.3.1 上部平坦部の状況

北尾団地側の平坦部と法面、処分場北側の平坦部と法面および処分場西側法面の一部は覆土がなされており、上部平坦部（**写真 1.3.1**）においても北尾団地側の一部と管理棟および焼却施設周辺にはアスファルト舗装、砂利等で覆われているが、中央部は、覆土がされていない。

現状では廃棄物の飛散等は認められていない。

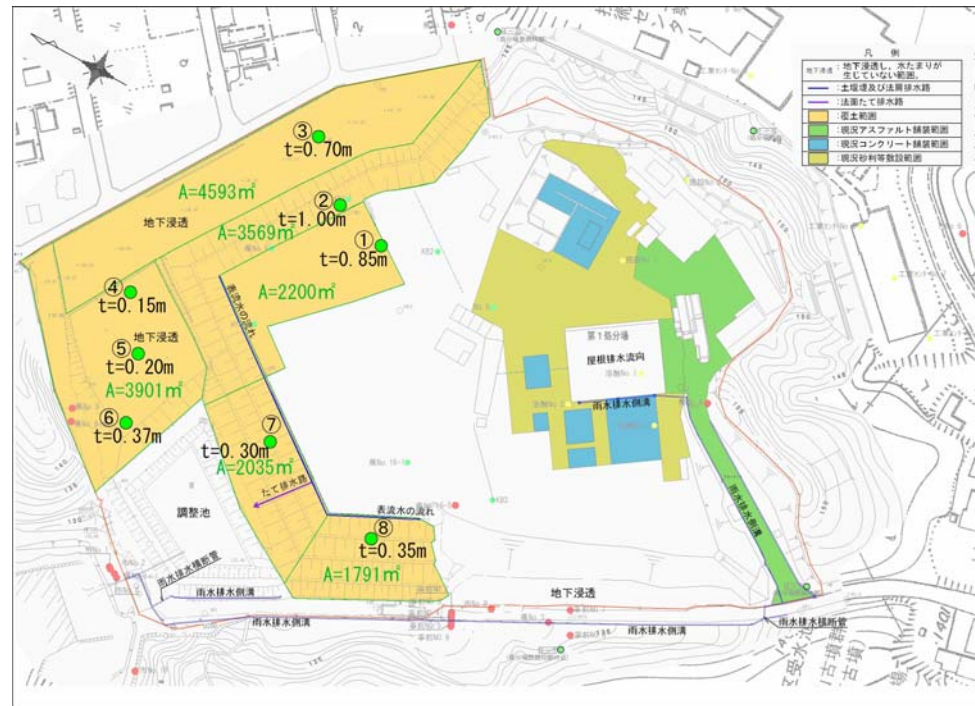
図 1.3.1 覆土の状況

塊状または形状の大きい廃棄物の RD 最終処分場からの流出等は、現状確認されていないが、覆土のされていない区域が、侵食等を受け、当該区域の廃棄物土から微粒子状のものが、強風等により飛散する可能性があり、この飛散物について人が経口摂取した場合には、健康被害を生ずる可能性がある。

処分場内の覆土が実施されていない区域から、雨水等により著しい表面侵食を受けた場合、微粒子状の廃棄物が飛散する可能性がある。  
この微粒子状の飛散した廃棄物により、最終処分場周辺の住民に健康被害を生ずるおそれがある。

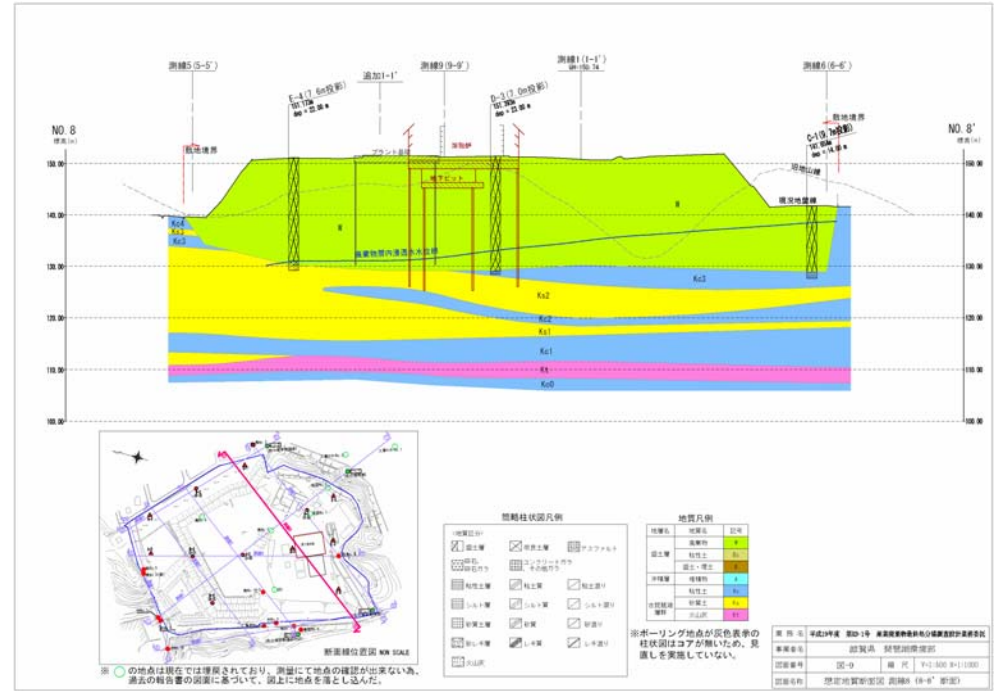
図1.4.2 浸透水位の分布 (代表 8-8' 断面)

この漏水の現象を裏付けるように、浸透水位の等高線（7㉟ 図1.4.1 参照）は、最終処分場南西部で低くなっており、現在観測している浸透水位の結果からは、時系列的にみても大きな水位変動は認められていない（7㉟ 図1.4.3 参照）。

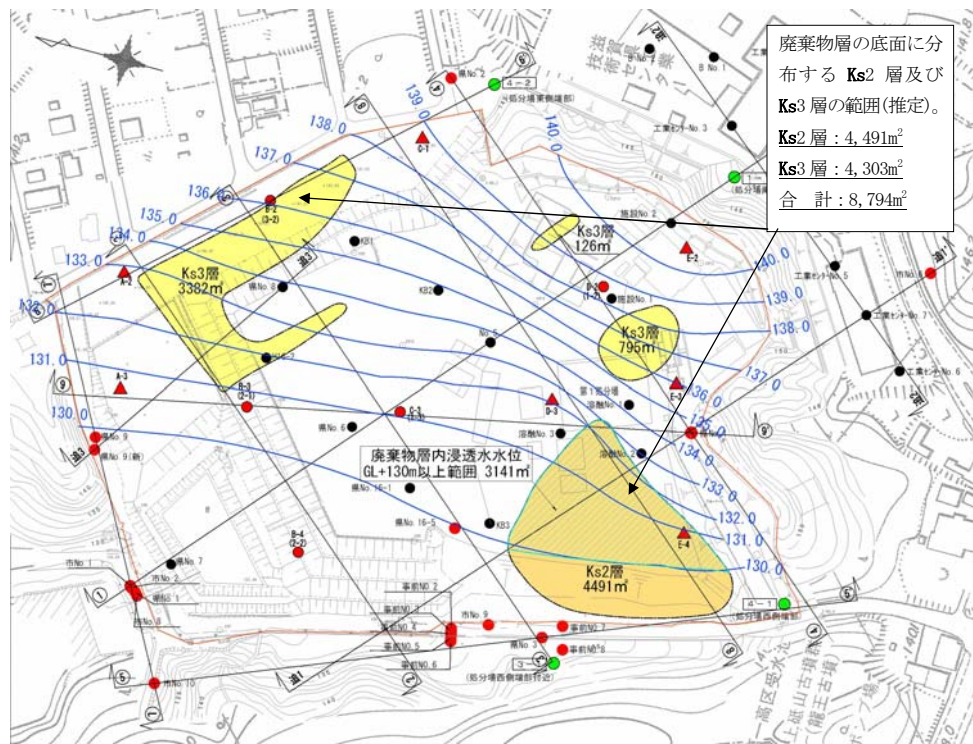
図1.4.1 浸透水位の等高線図と廃棄物層に接するKs3層・Ks2層の範囲 (推定)

ボーリング調査（平成19年7・8月）の結果により、RD最終処分場内の埋立て廃棄物とKs3帯水層やKs2帯水層は、図1.4.1に示す場所、直接接していると推定される。

両帯水層が廃棄物層と直接接していることにより、浸透水は両帯水層へと漏水しており、浸透水に溶解した有害物質は浸透水とともにこれらの帯水層中に移動していると考えられる。

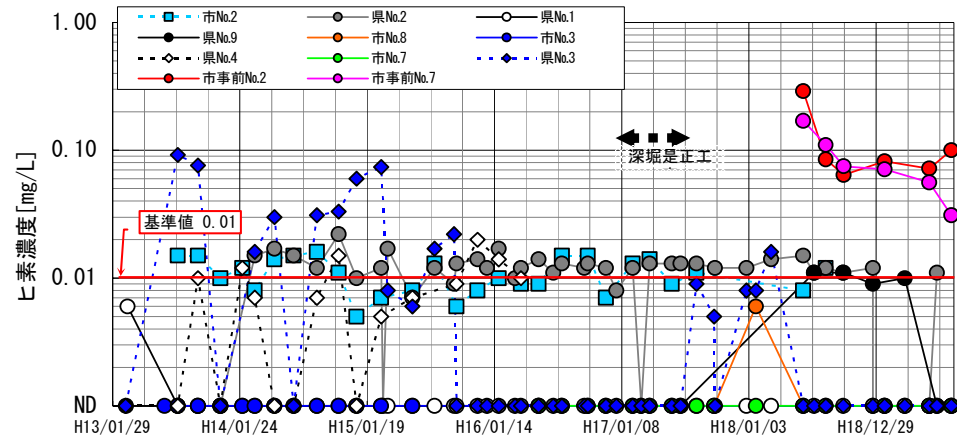
<ヒ素>

- ・ 県No.2 (Ks2) は、平成 13 年以降、基準値 (0.01mg/L) をわずかに超過する濃度で推移している。
- ・ 県No.3 (Ks2+Ks1) は、平成 15 年中頃より 17 年にかけて不検出であったが、平成 17 年中頃より、また検出されるようになった。しかし、再び平成 18 年中頃以降、不検出となっている。
- ・ 県No.9 (Ks2) は、平成 17 年 6 月まで不検出であったが、平成 18 年の 7 月と 9 月に基準超過し、その後、平成 18 年 12 月から平成 19 年 6 月の 3 回の測定結果では基準以下となっている。
- ・ 市事前No.2 (Ks2) と市事前No.7 (Ks2) は、基準値の 10 倍以上の濃度で平成 18 年 9 月に検出されて以降、濃度が減少傾向にある。

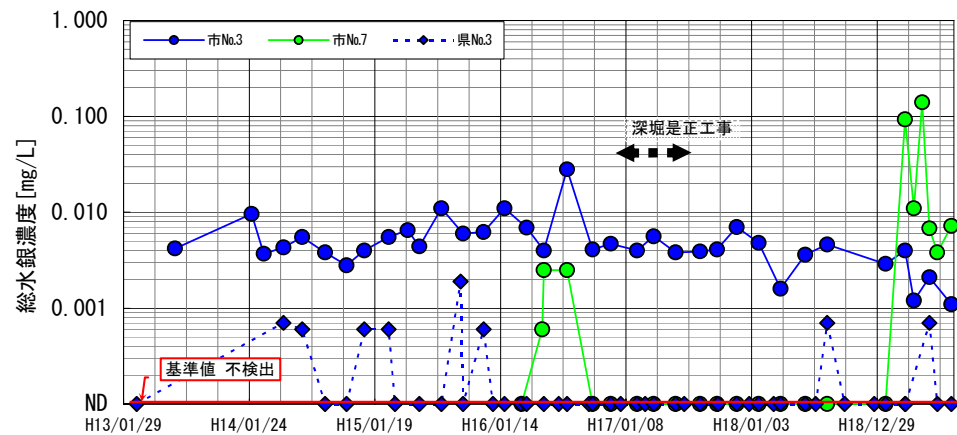
<総水銀>

- ・ 市事前No.2 (Ks2) と市事前No.7 (Ks2) が平成 17 年 9 月、処分場内の県 D-2 (Ks2) が平成 19 年 8 月に 1 回のみそれぞれ検出され、その濃度はそれぞれ 0.0015mg/L、0.0031mg/L、0.0026mg/L であった。
- ・ 市No.3 (Ks2) は、平成 13 年から検出され、濃度範囲は 0.0016~0.028mg/L の範囲である。明確な増加または減少傾向は認められない。
- ・ 市No.7 (Ks2) は、平成 16 年 3 回と平成 19 年に 6 回検出されているが、平成 17 年~平成 18 年までは不検出であった。平成 19 年 3 月以降の測定結果は、市No.3 よりも高い濃度で推移している。

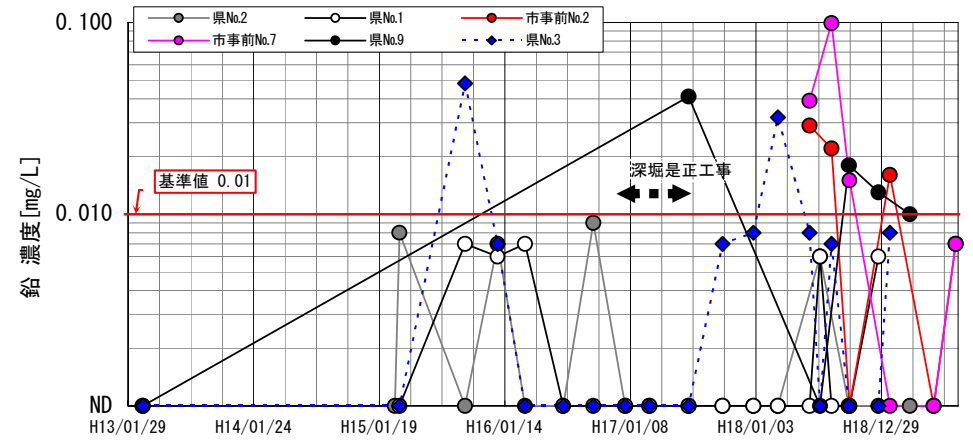
<鉛>

- ・ いずれの観測井も濃度のバラツキが大きく、明確な傾向が認められない。

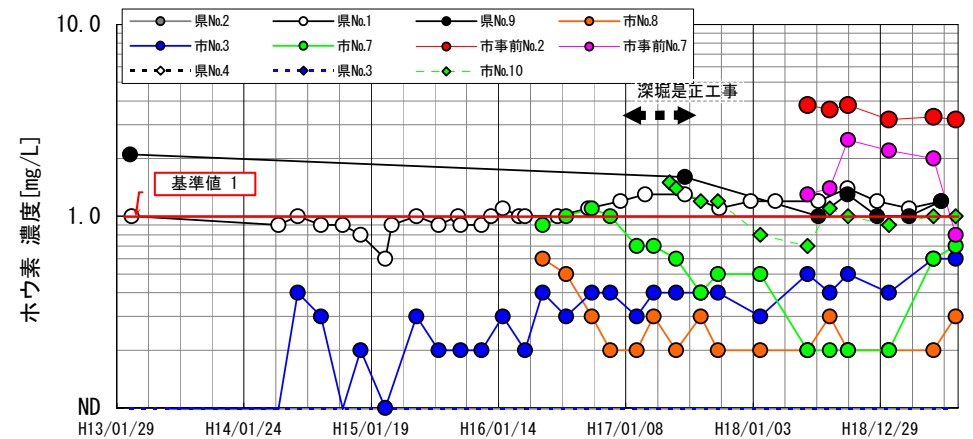
<ホウ素>

- ・ 市No.8 (Ks2) は、平成 16 年の中頃より濃度が減少傾向を示し、基準以下で現在推移してきている。
- ・ 市No.3 (Ks2) は、平成 15 年頃より濃度が緩やかに増加傾向を示す。
- ・ 県No.1 (Ks2) は、基準値 (1.0mg/L) 前後で推移していたが、わずかに増加傾向にあり、基準超過頻度が高くなってきている。

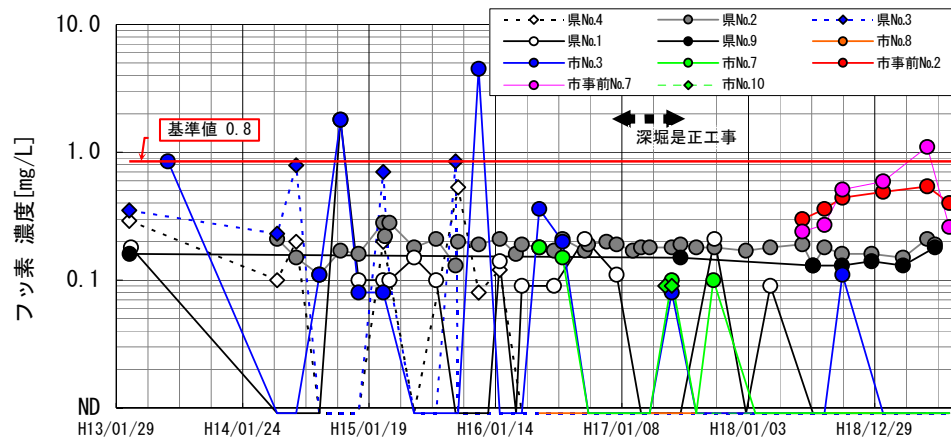
<フッ素>

- ・市No.3 (Ks2) は、平成 14 年 10 月と平成 15 年 11 月の 2 回、基準値を超過した。
- ・市事前No.7 (Ks2) は、平成 19 年 5 月に基準値を超過したが、それ以外は 0.8mg/L を下回る範囲で推移している。
- ・この 2 つの観測井を除けば、測定を行ったいずれの観測井も概ね 0.1~基準値 (0.8mg/L) のオーダーで検出されている。

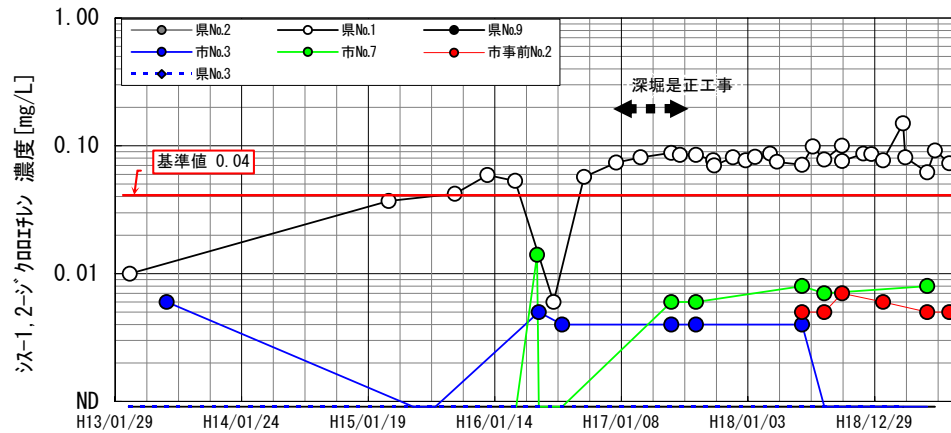
<シス-1,2-ジクロロエチレン>

- ・県No.1 (Ks2) は、濃度が増加傾向にあり、平成 16 年 9 月以降、連続して基準超過している。
- ・市No.3 (Ks2)、市No.7 (Ks2) および市事前No.2 (Ks2) は、基準以下の検出が断続的に認められる。

これら7物質の地下水における濃度は、処分場の周縁において時間の経過とともに濃度が増加(例: 県No.1のシス-1,2-ジクロロエチレン)している物質もあり、RD最終処分場に対し何ら措置を講じない場合は、有害物質が地下水とともに移流・拡散して基準超過の範囲を拡大し、前出の利水井戸に到達する可能性がある。

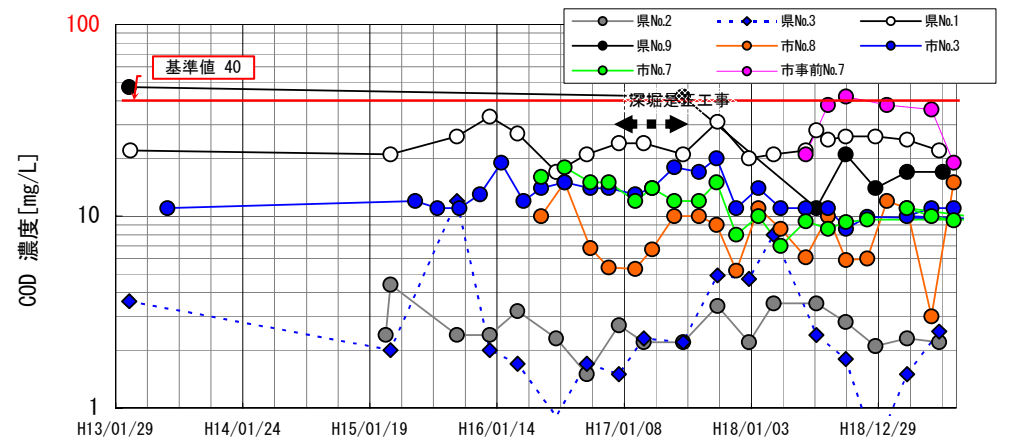
<COD>

- ・県No.1 (Ks2) は、大きな変化が認められず、基準値未満の 20~30mg/L のオーダーで推移している。
- ・その他の井戸は 40mg/L を下回る範囲にあり、このうちの市No.7 (Ks2) は、濃度が低下傾向にある。

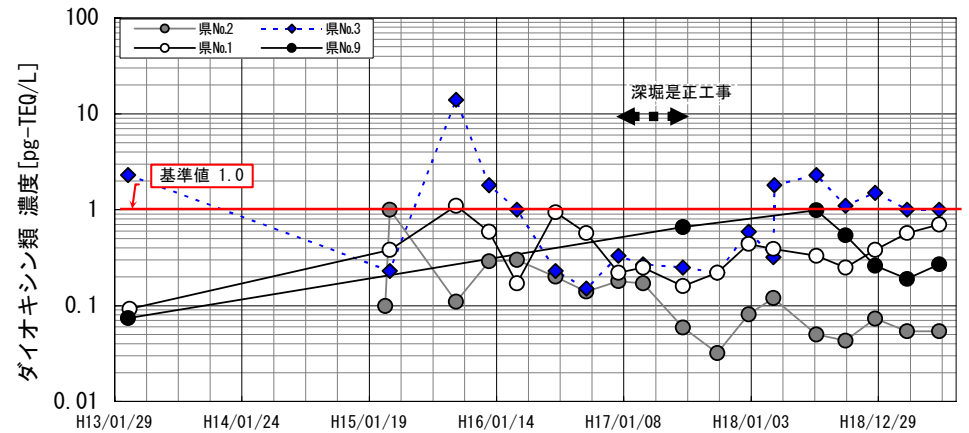
<ダイオキシン類>

- ・県No.2 (Ks2) が低下傾向にあり、平成 18 年 3 月以降、0.1pg-TEQ/L の範囲にある。

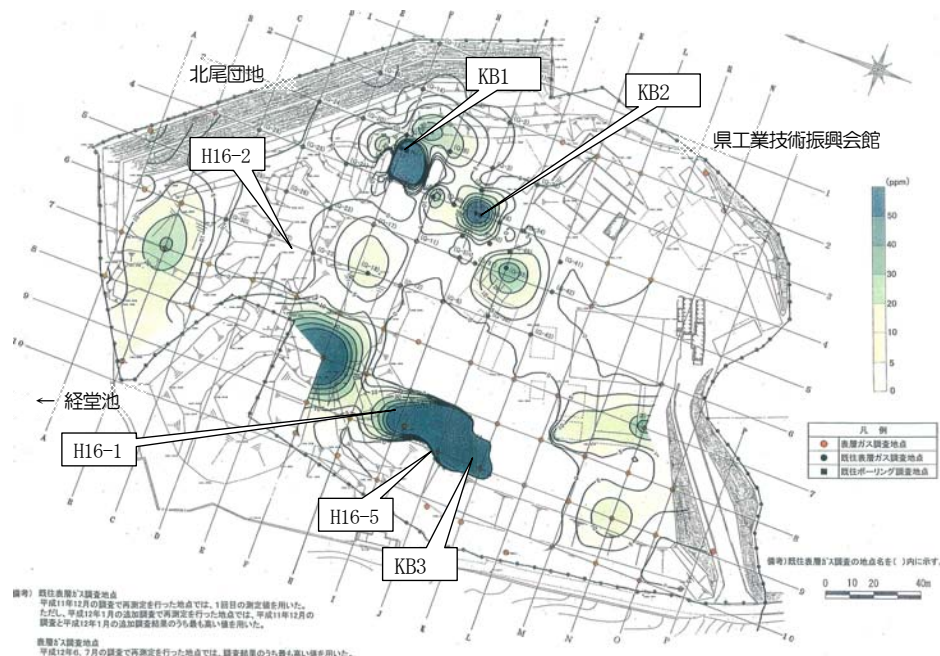
図 1.5.1 表層ガス中の硫化水素濃度の等濃度線図 (平成 11 年 11 月～平成 12 年 7 月測定)

図 1.5.1 の平面図に示す地表から深度1.0mの部分で検出された硫化水素は、平成19年の地表下3mの測定では検出されなくなった。

ただし、観測管設置後の管内に溜まったガスを測定した結果では、県D-3で硫化水素が12ppm検出（8月4日）され、このほかに県A-2で25ppm、県A-3で630ppm検出（8月29日）されており、ガスは依然生成していると考えられる。
