# 《旧RD最終処分場二次対策工事 工事情報 第157号 をお知らせいたします》

作成日：平成29年2月27日

# 《騒音・振動・粉じん・臭気自動計測の週間結果報告》

(報告対象期間:2月17日～2月23日)

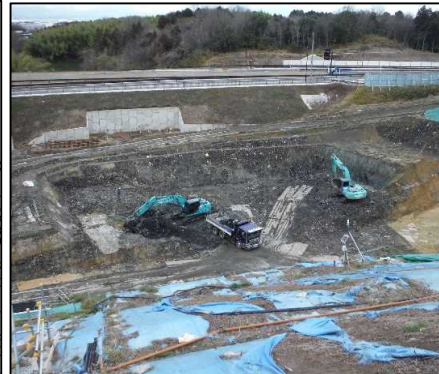
①-3 B工区掘削

B工区掘削の状況です。

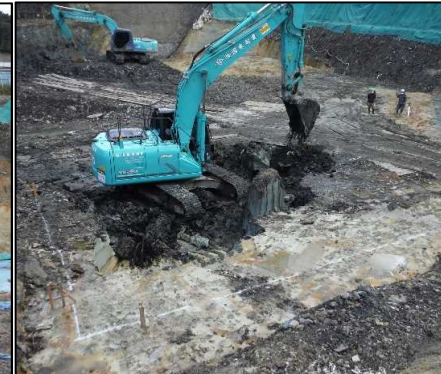
①-3 B工区掘削

B工区の有害物土(地点名：ア-5-n5)を掘削しています。

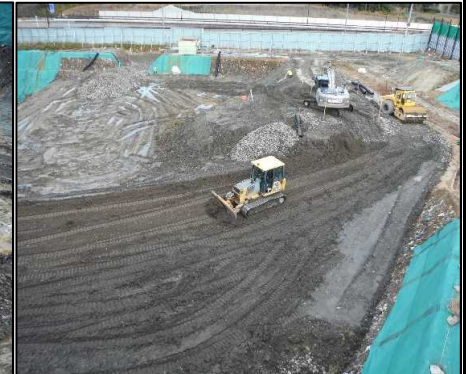
②-2 A工区埋戻し

A工区にて工事用道路部を造成していません。

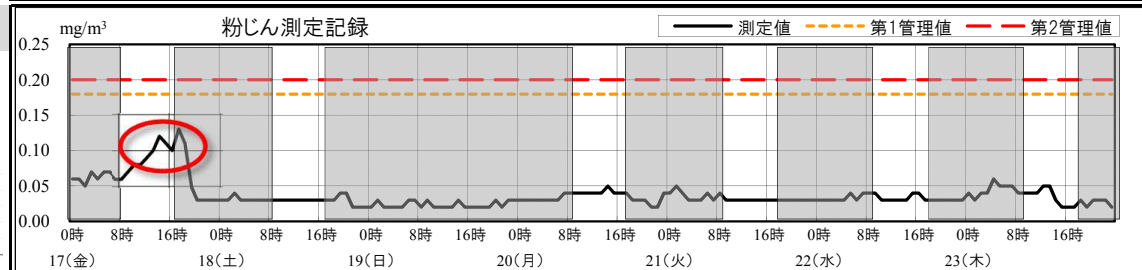
## 【粉じん】

粉塵測定値の上昇はPM2.5の影響です。

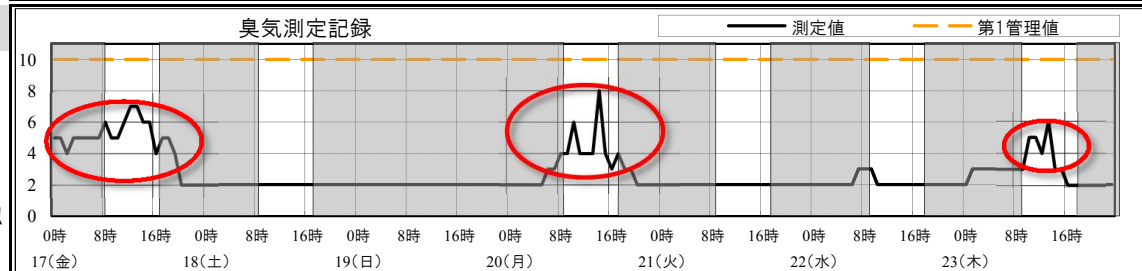
## 【臭気】

値の上昇時に作業員によって現地の確認を実施しましたが異臭は感じられませんでした。  
センサーは、温度・湿度の影響を受けるため、天候による変動の可能性もありますが、原因は不明です。  
今後、高い値を観測した際は、現地確認を行い原因追及に努めます。
