C工区 西側掘削状況①

鉛直遮水工の施工

C工区の状況

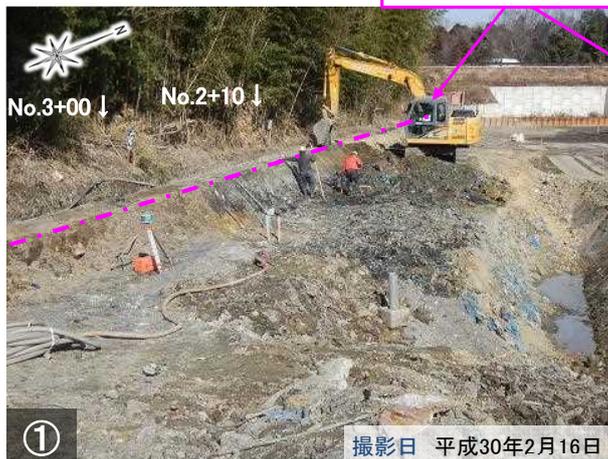
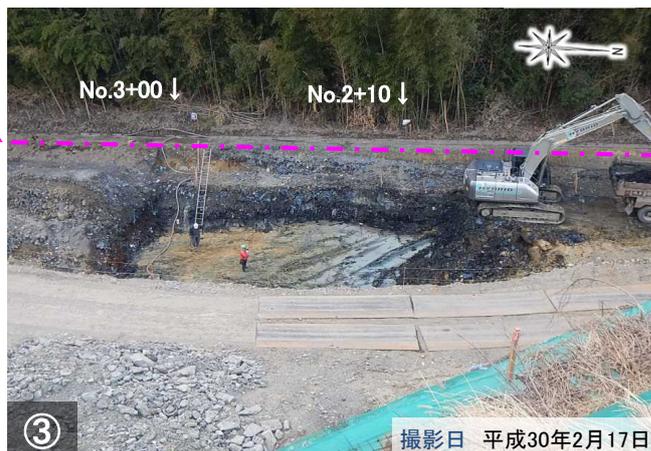
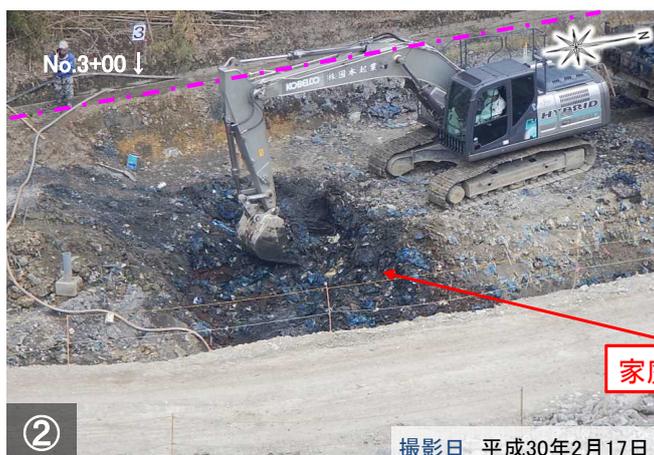
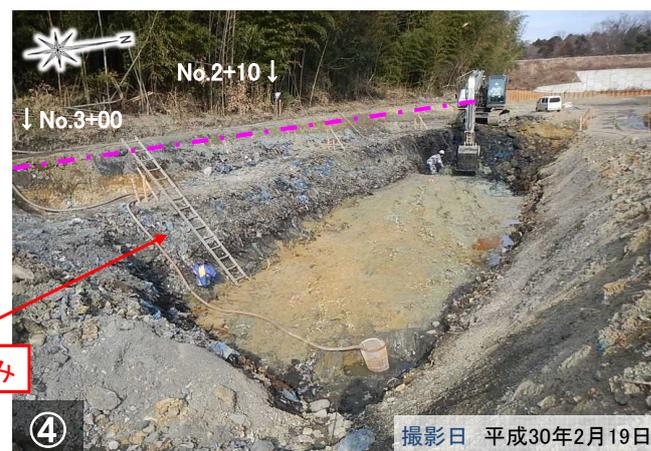
・No.2+10～3+00付近

敷地境界から掘削

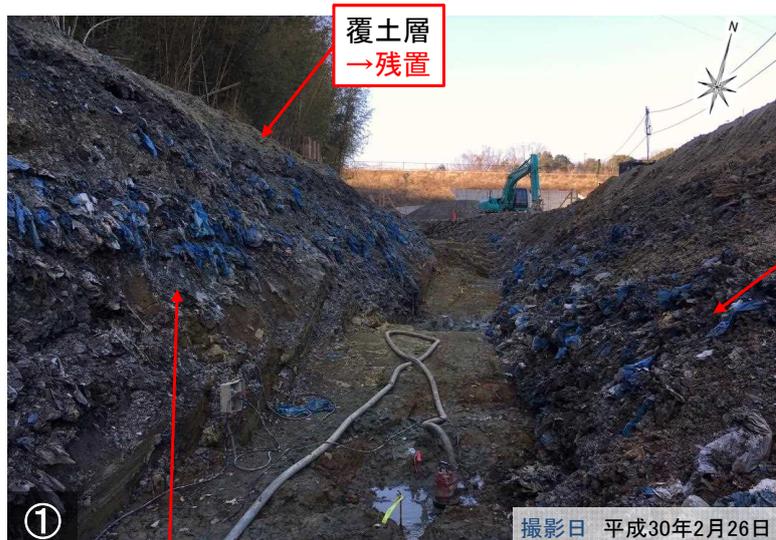
- ①掘削後の状況(No.2付近)
- ②家庭系ごみの近景

家庭系ごみの主な内容

- ・ビニール袋
- ・びん
- ・プラスチック類 等

家庭系ごみ → 残置

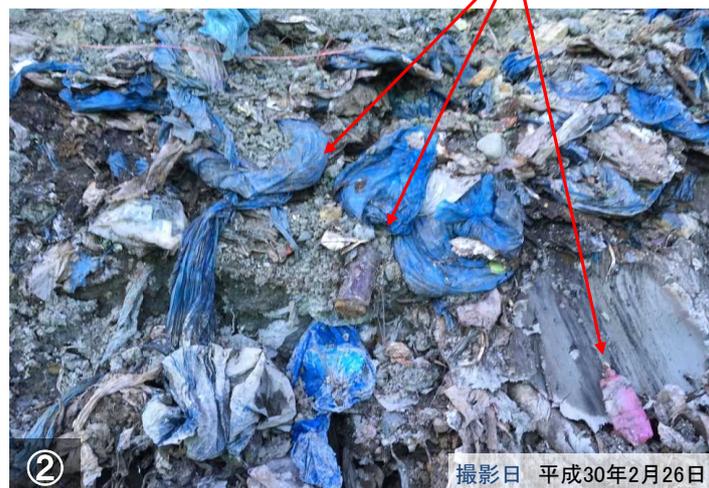
家庭系ごみ → 残置

施工状況

- ・鉛直遮水工施工箇所の掘削
- 地山を確認し掘り止め

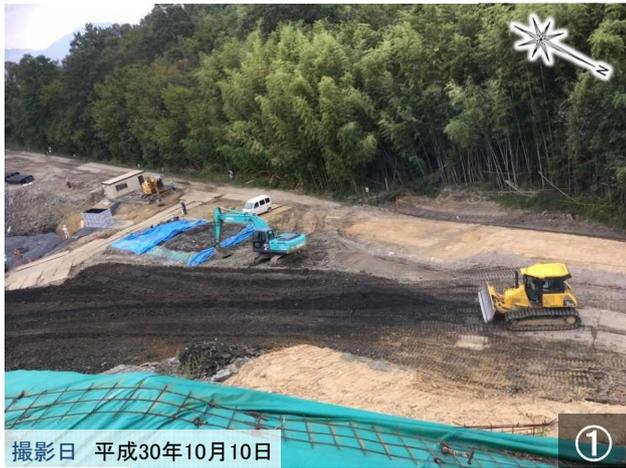
①

- ・選別土の埋戻し
- ・鉛直遮水工施工箇所周辺の整地

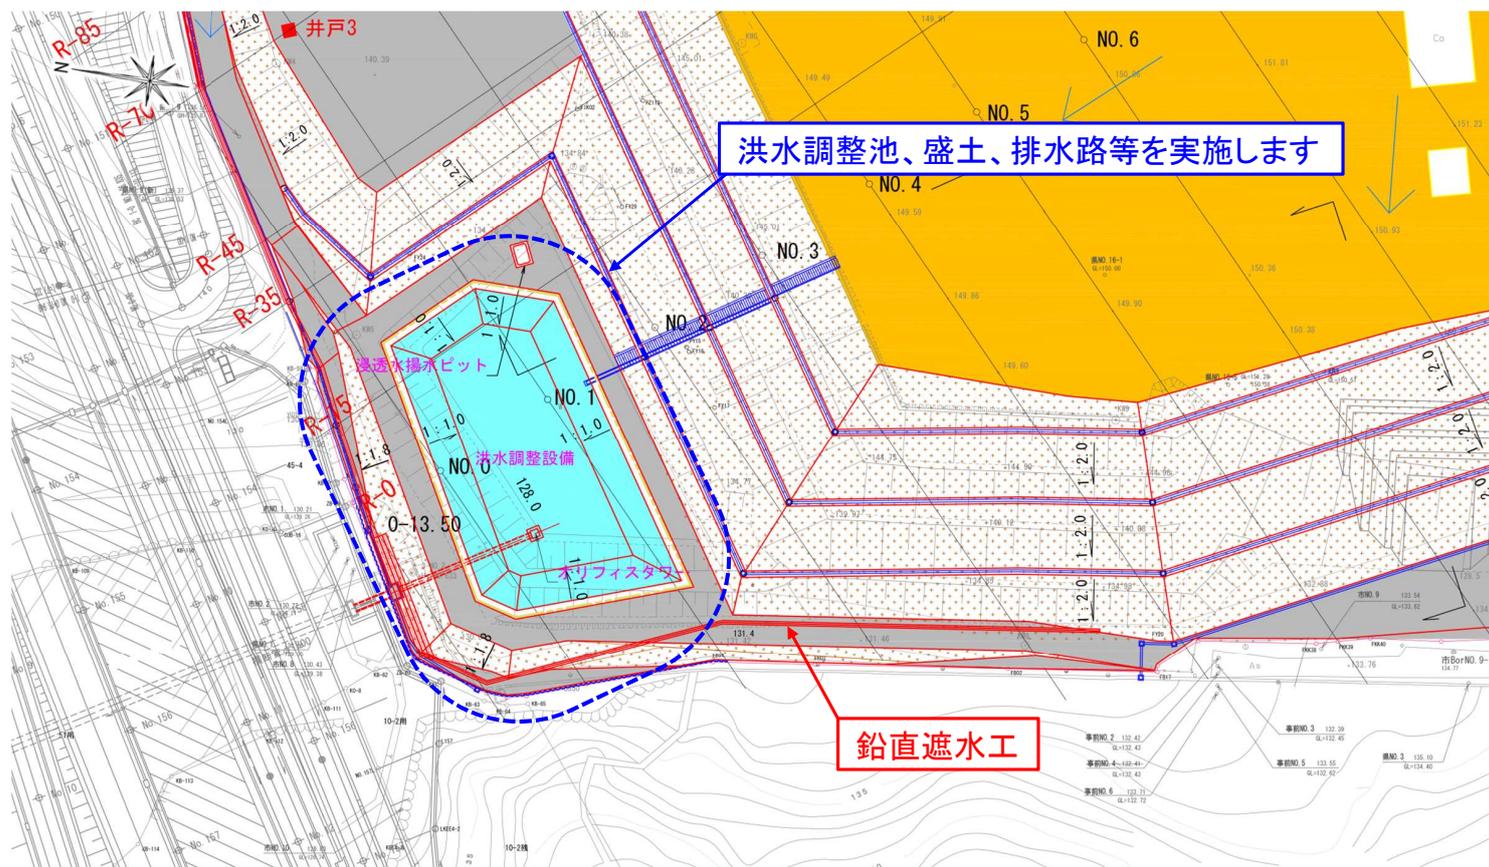
鉛直遮水工後の工事について

洪水調整池、盛土、排水路等を実施します

※最終の盛土形状は、今後発生する選別土量により形状等が変更する場合があります。
