公開日: 2014年9月30日

旧アール・ディエンジニアリング最終処分場周辺環境影響調査の結果について

栗東市小野の旧アール・ディエンジニアリング最終処分場(以下「旧処分場」という。)について、平成26年6月30日および7月17日に実施しました旧処分場跡地の周辺環境影響調査(地下水等調査)の分析結果がまとまりましたのでお知らせいたします。

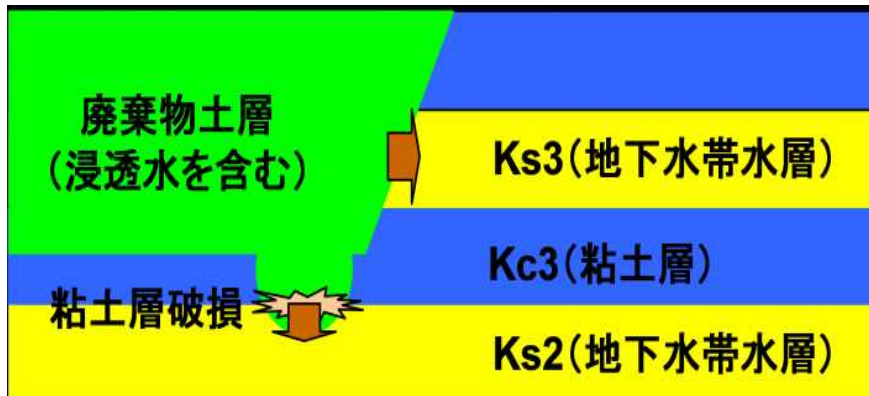
(※2)浸透水のKs3層地下水およびKs2層地下水への汚染移流拡散状況の概念図

【Ks3層地下水】側面で廃棄物土層と接していることにより、廃棄物土層の浸透水が地下水に移流拡散していると考えられます。

【Ks2層地下水】底面粘土層が破損している箇所では廃棄物土層と接していることにより、浸透水が地下水に移流拡散していると考えられます。
