公開日: 2015年5月18日

旧アール・ディエンジニアリング最終処分場周辺環境影響調査の結果について

栗東市小野の旧アール・ディエンジニアリング最終処分場(以下「旧処分場」という。)について、平成27年2月20日および3月2日に実施しました旧処分場跡地の周辺環境影響調査(地下水等調査)の分析結果がまとめましたので、お知らせします。

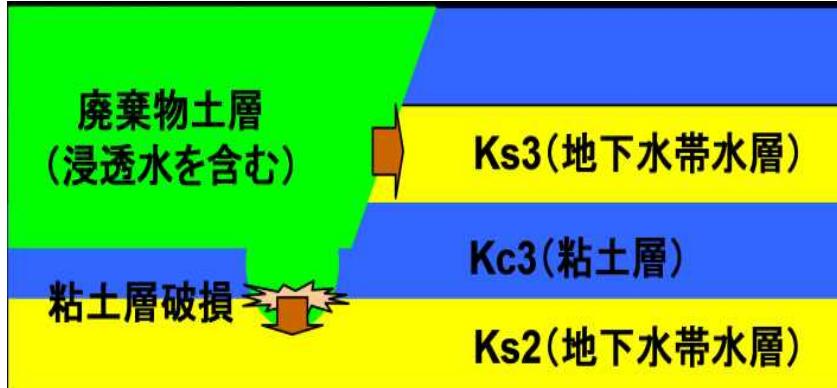
(※2)浸透水のKs3層地下水およびKs2層地下水への汚染移流拡散状況の概念図

【Ks3層地下水】側面で廃棄物土層と接していることにより、廃棄物土層の浸透水が地下水に移流拡散していると考えられます。

【Ks2層地下水】底面粘土層が破損している箇所で廃棄物土層と接していることにより、浸透水が地下水に移流拡散していると考えられます。
