旧アール・ディエンジニアリング最終処分場周辺環境影響調査の結果について

栗東市小野の旧アール・ディエンジニアリング最終処分場(以下「旧処分場」という。)について、平成28年6月28日および7月5日に実施しました旧処分場跡地の周辺環境影響調査(地下水等調査)の分析結果がまとめましたのでお知らせいたします。

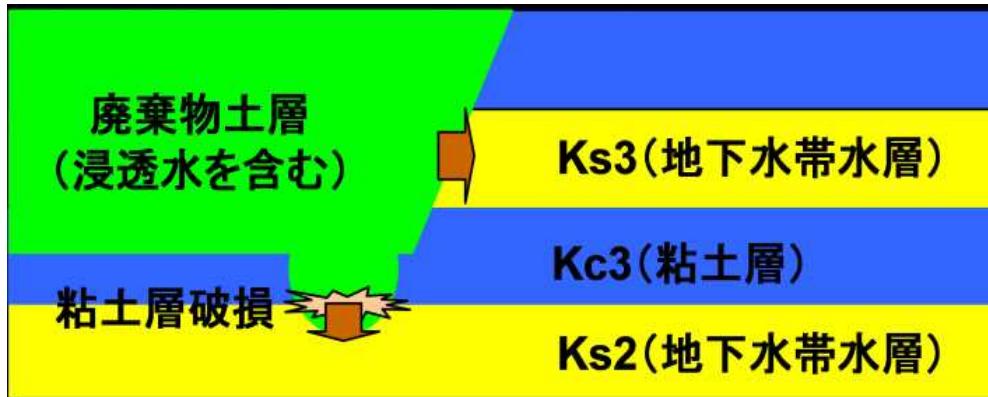
(※2)浸透水のKs3層地下水およびKs2層地下水への汚染移流拡散状況の概念図

【Ks3層地下水】側面で廃棄物土層と接していることにより、廃棄物土層の浸透水が地下水に移流拡散していると考えられます。

【Ks2層地下水】底面粘土層が破損している箇所で廃棄物土層と接していることにより、浸透水が地下水に移流拡散していると考えられます。
