旧アール・ディエンジニアリング最終処分場周辺環境影響調査の結果について

栗東市小野の旧アール・ディエンジニアリング最終処分場(以下「旧処分場」という。)について、平成28年9月15日および21日に実施しました旧処分場跡地の周辺環境影響調査(地下水等調査)の分析結果がまとまりましたのでお知らせいたします。

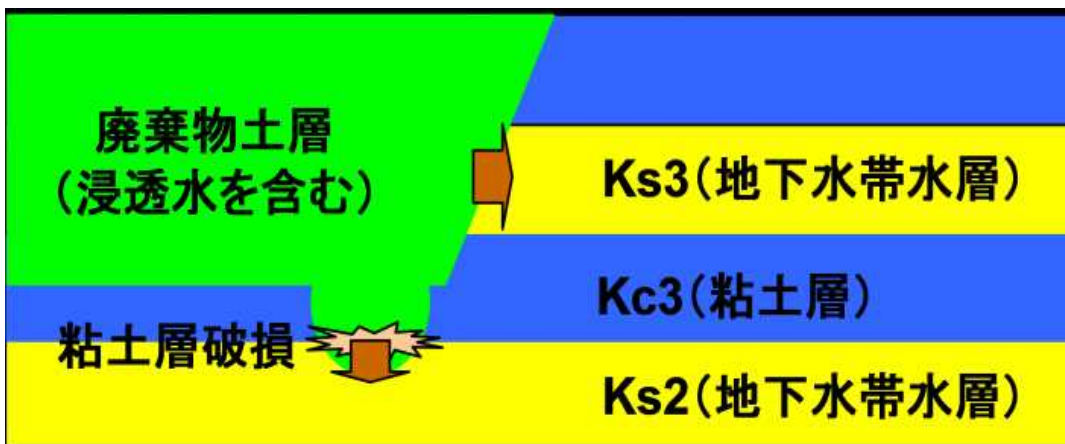
(※2)浸透水のKs3層地下水およびKs2層地下水への汚染移流拡散状況の概念図

- 【Ks3層地下水】側面で廃棄物土層と接していることにより、廃棄物土層の浸透水が地下水に移流拡散していると考えられます。
- 【Ks2層地下水】底面粘土層が破損している箇所では廃棄物土層と接していることにより、浸透水が地下水に移流拡散していると考えられます。
