敦賀発電所の現況について

平成29年 6月 1日

日本原子力発電株式会社

○敦賀発電所2号機の定期検査状況について (非常用ディーゼル発電機シリンダ冷却水ポンプの軸の曲がり)

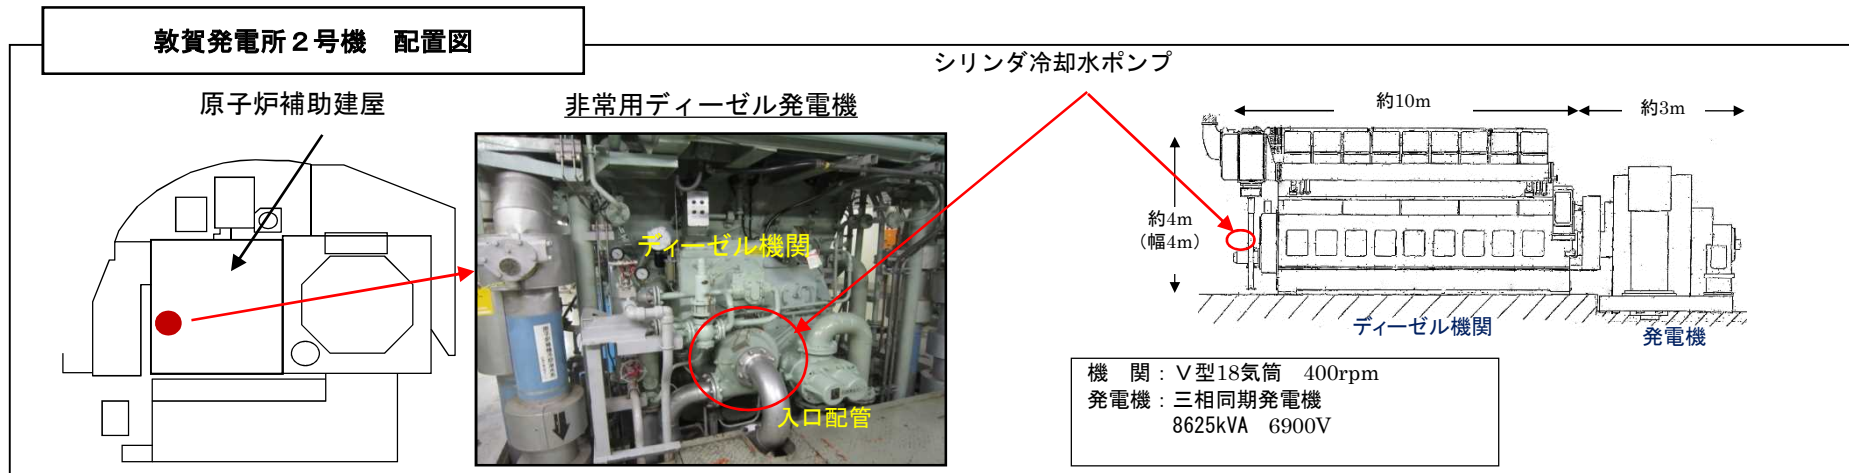
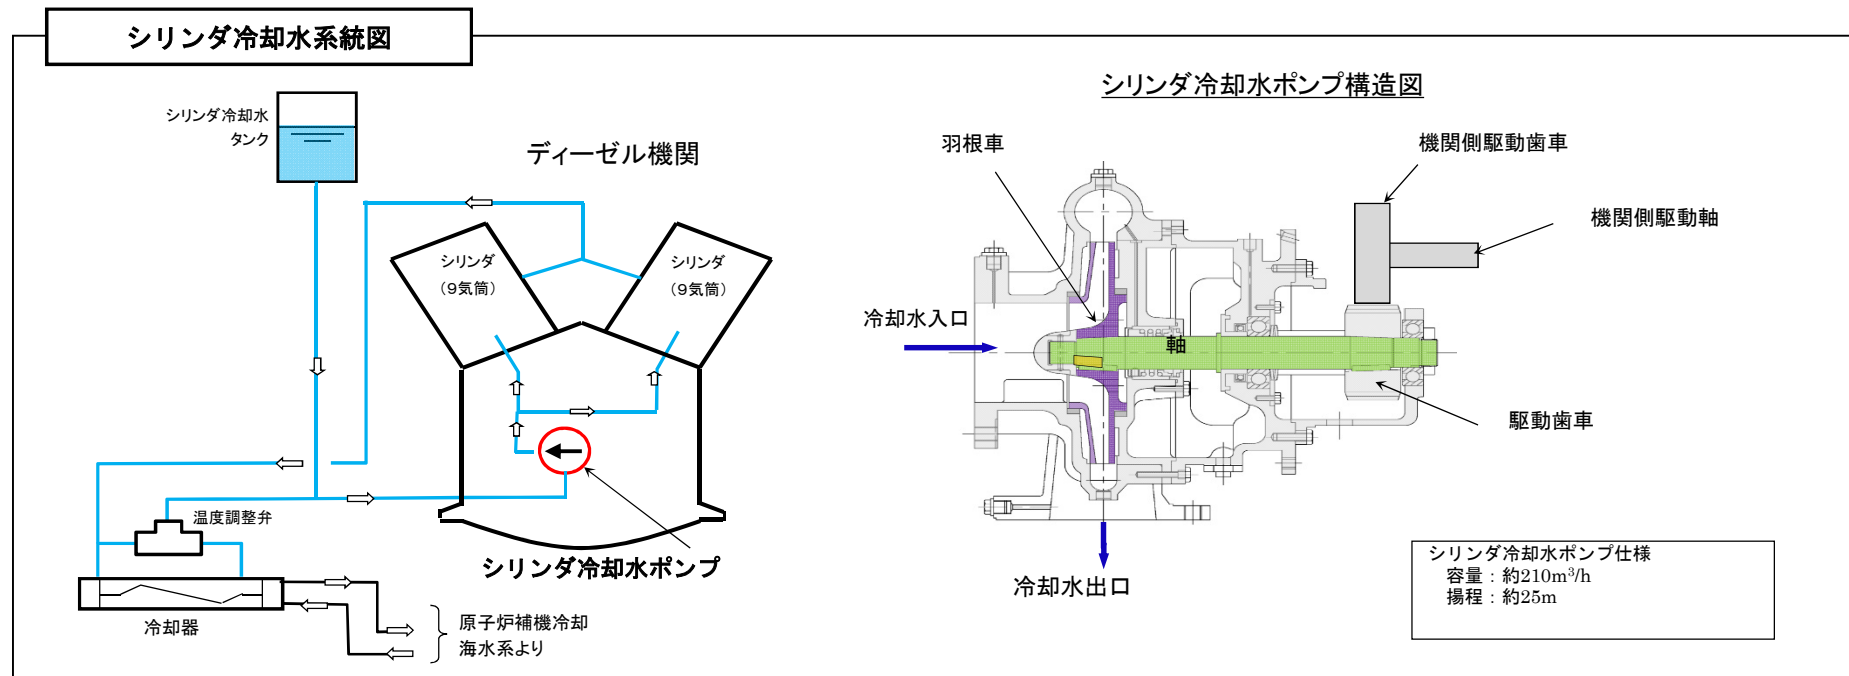
(2) 敦賀発電所等の主な公表について 非常用ディーゼル発電機 概要図

平成28年12月21日、敦賀発電所2号機において、2台ある非常用ディーゼル発電機のうちB号機の点検に伴う試運転中に、シリンダ冷却水を循環させるポンプの羽根車に割れが発生したため、工場にて当該ポンプを分解し構成部品の詳細点検を行っていたところ、平成29年2月3日に、軸の一部が僅かに曲がっており使用できないことを確認しました。本事象は、実用炉規則の報告事象に該当しております。

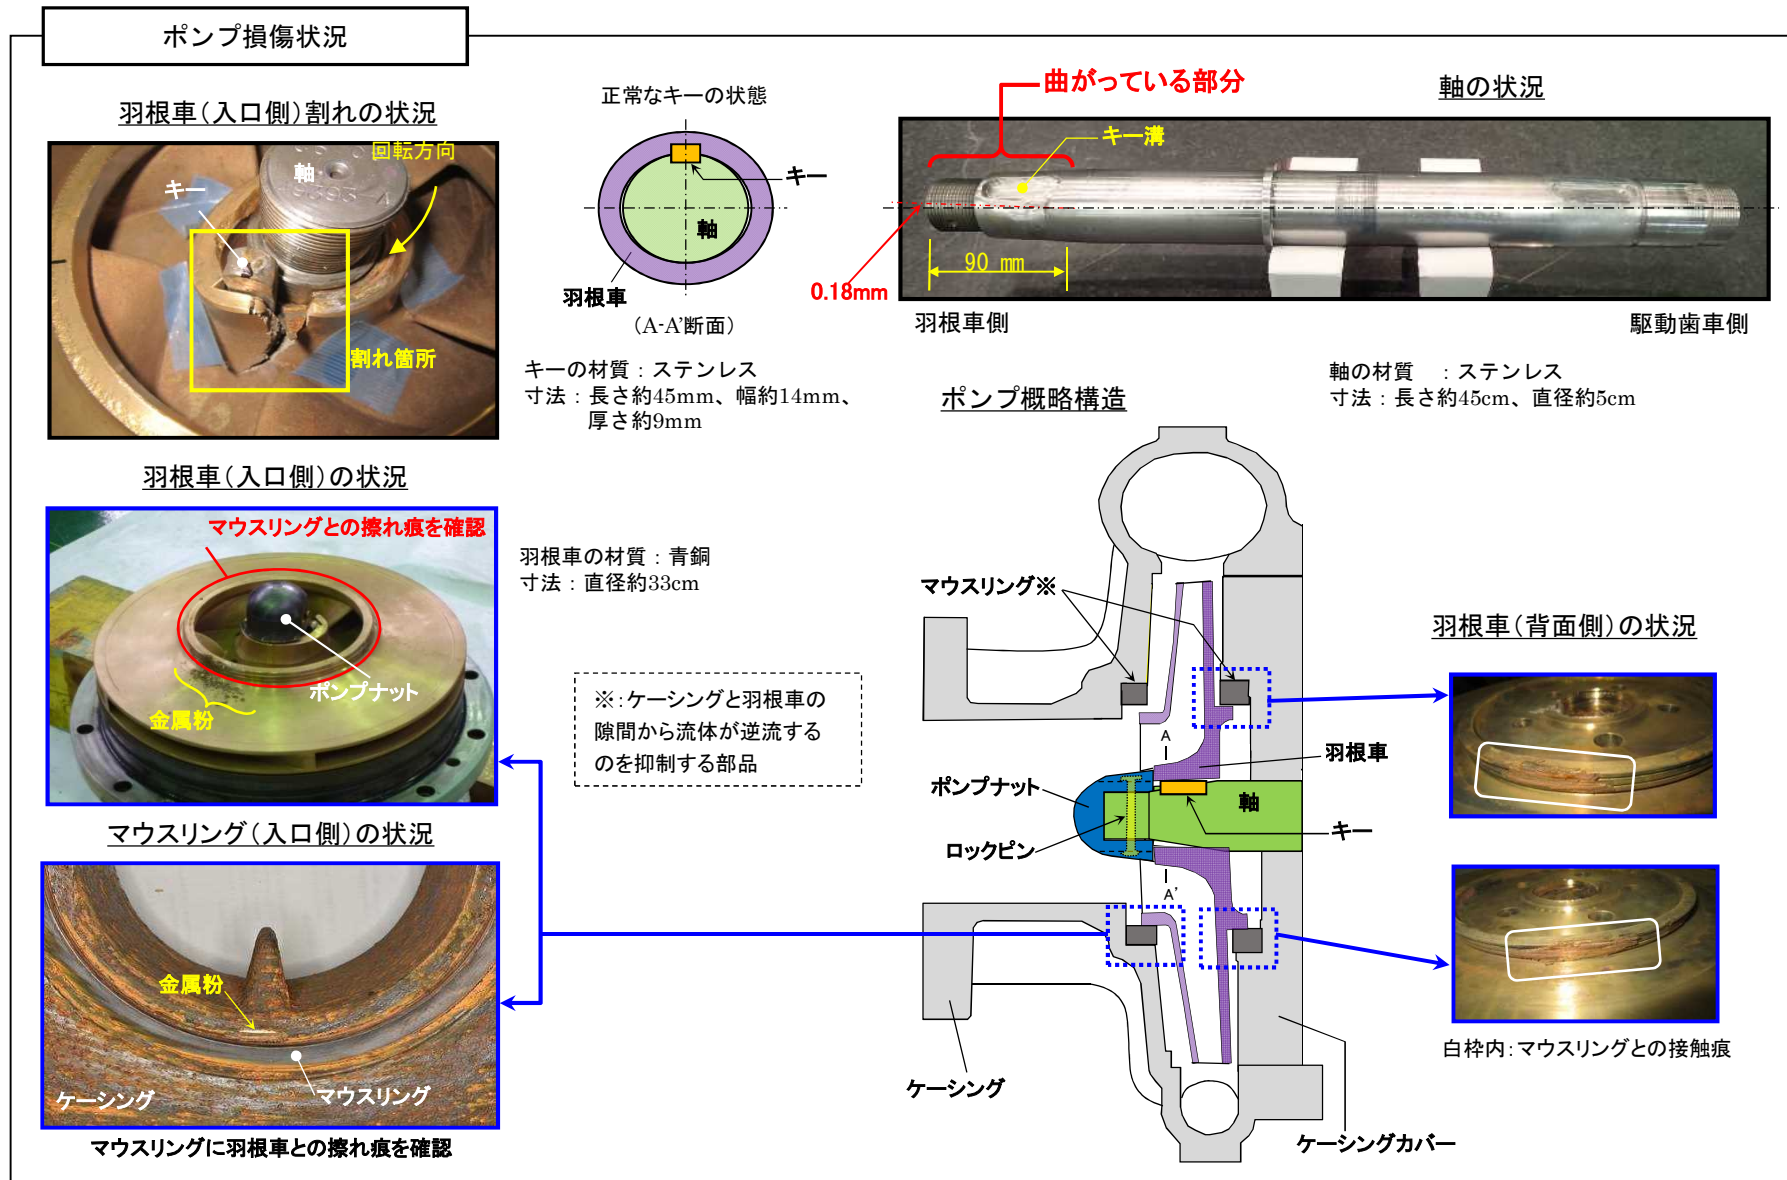
(2) 敦賀発電所等の主な公表について シリンダ冷却水ポンプ損傷状況図

- ・割れた羽根車は今回の分解点検時に初めて新品に交換したものでした。
- ・羽根車の組み立て時に、軸に羽根車を嵌め込みポンプナットを締め込んだものの、回り止め用のピン穴位置の手前までしか締め込むことができず作業を中断しましたが、この時に羽根車を過大な力で押し込んだことにより軸穴の径が僅かに拡大しました。
- ・さらに、その後ピン穴の位置を合わせるためポンプナットの座面を削った際に、座面に僅かな傾きが発生しました。
- ・最終組み立てにおいて、軸穴が拡大した羽根車を座面が傾いたポンプナットで締め付けたため、軸に対して羽根車が傾いた状態となり、試運転時の水温上昇による熱伸びにより、羽根車がポンプ内部の部品と接触、羽根車が割れました。
- ・この時、羽根車と軸を固定していたキーが外れ、回転する軸と羽根車の間に押し込まれ、軸に過大な応力がかかり曲がったものと推定しました。

- ・軸と羽根車、キーを新品に取り替えます。羽根車を軸に取り付ける際は、羽根車の締め付け力を管理するとともに、羽根車とマウスリングの隙間等を計測し、軸に対し羽根車が傾いていないことを確認します。
- ・施工会社が現場工事において初めて部品の交換や分解点検を行う場合には、機器の製造メーカーへ確認した具体的な手順を工事要領書に記載するよう社内規程に反映します。

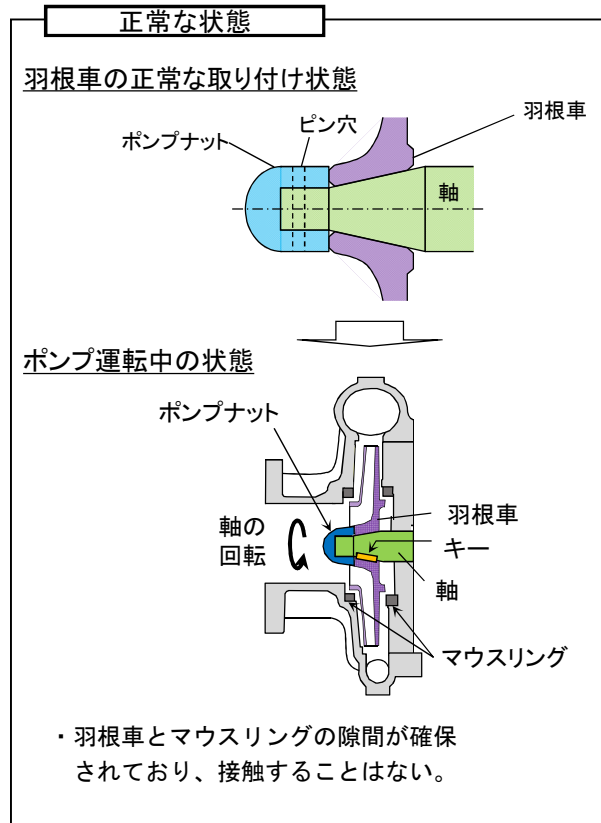
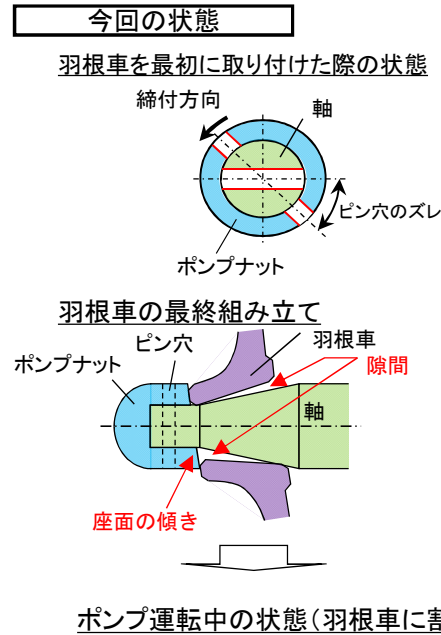
(2) 敦賀発電所等の主な公表について シリンダ冷却水ポンプ軸の曲がりメカニズム

(2) 羽根車が傾いた状態で取り付けられた原因については、新旧の羽根車が同一仕様品であることから羽根車を交換する際の具体的な作業手順の確認を行わなかったためでした。

- ・ポンプナットを締め込んだがピン穴の位置が合わず作業を中断
- ・この時、ポンプナットにより羽根車を過大な力で押し込み
⇒羽根車の軸穴の径が僅かに拡大
- ・ピン穴位置合わせのため、ポンプナットの座面の切削加工実施
⇒座面に僅かな傾き発生

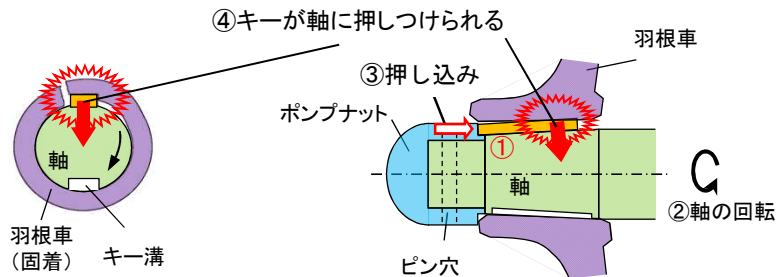
ポンプ運転中の状態(軸に曲がりが発生)

- ①羽根車とマウスリングが接触し、羽根車の回転を妨げた。
- ②キー溝部に過大な応力がかかり、羽根車が割れ、軸のキー溝からキーが外れた。
- ③羽根車が割れて変形し、背面側のマウスリングと接触、固着した。
- ① 外れたキーがポンプナットに接触し、ポンプナットの回転を阻害。
- ② 軸はディーゼル機関に直結しているため回転を続ける。
- ③ ポンプナットが締め込み、キーを押し込む。
- ④ キーが軸に強く押し付けられて軸が曲がる。
