# C工区 西側掘削状況②

(旧栗東町廃棄物埋立地由来の廃棄物混じり土の掘削)

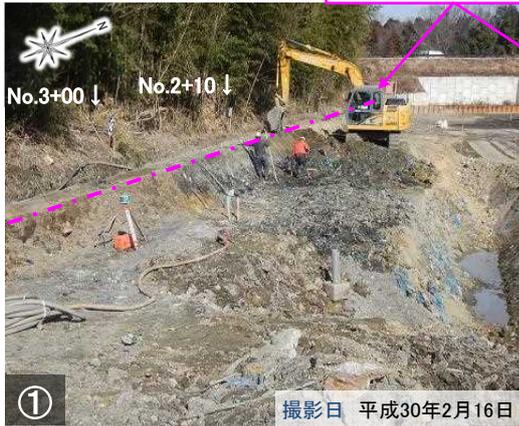
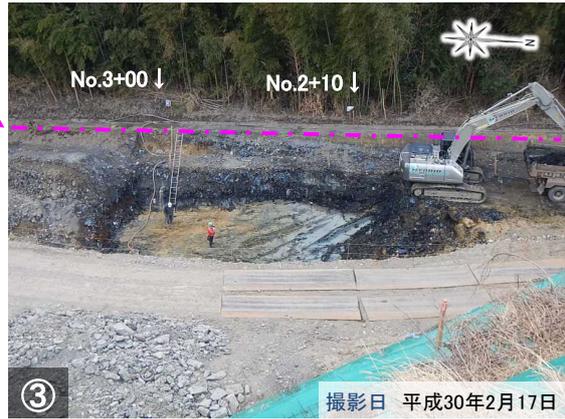
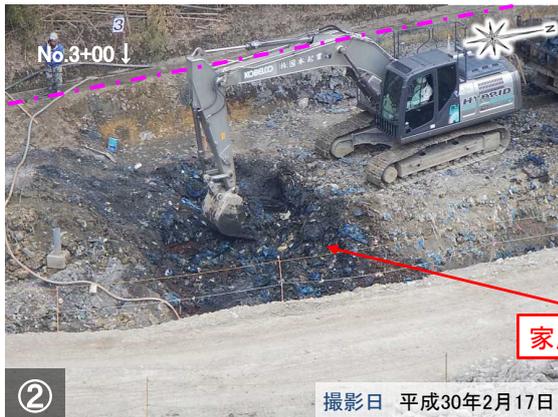
・No.2+10～3+00付近

敷地境界からの掘削

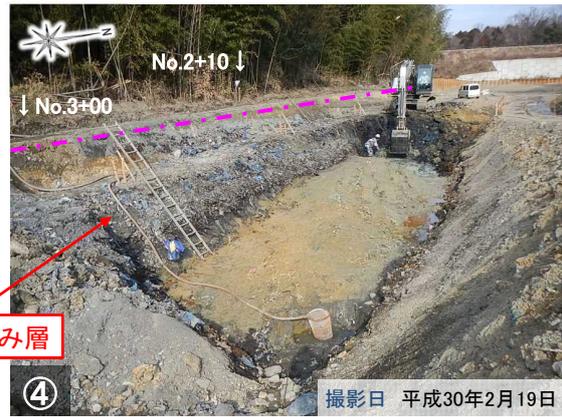
家庭系ごみ層

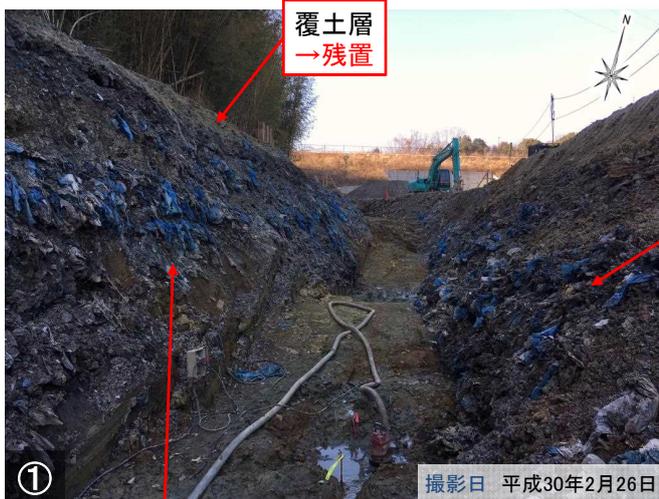
- ①掘削後の状況(No.2付近)
- ②家庭系ごみ層の近景

覆土層  
→残置

家庭系ごみ層  
→残置

家庭系ごみ層の主な内容  
・ビニール袋  
・びん  
・プラスチック類 等

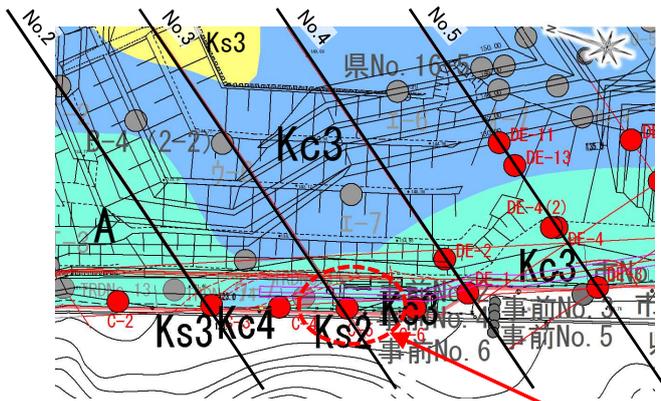
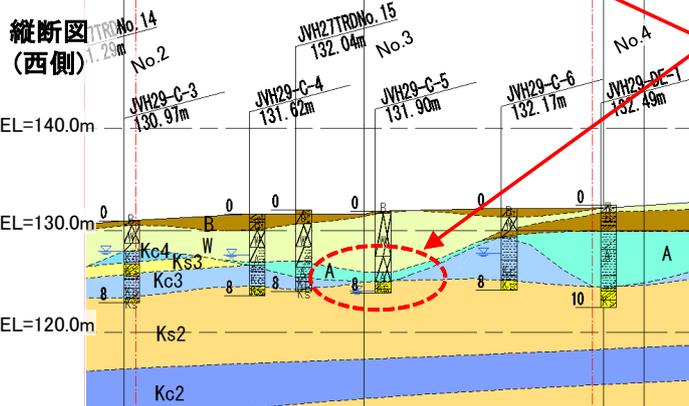
平面図

●事前の土質調査により、以下の2点が判明。

- ①調査孔C-5で現地盤高(EL=131.9m)から約6m付近(EL=125.9m)まで家庭系ごみが埋め立てられていた。
- ②二次対策工事で実施する遮水工の外側に家庭系ごみが帯水層(沖積層、砂質層)と接している。
