**現場見学会**  
**（ B工区 廃棄物土掘削 ）**

**平成29年5月25日**

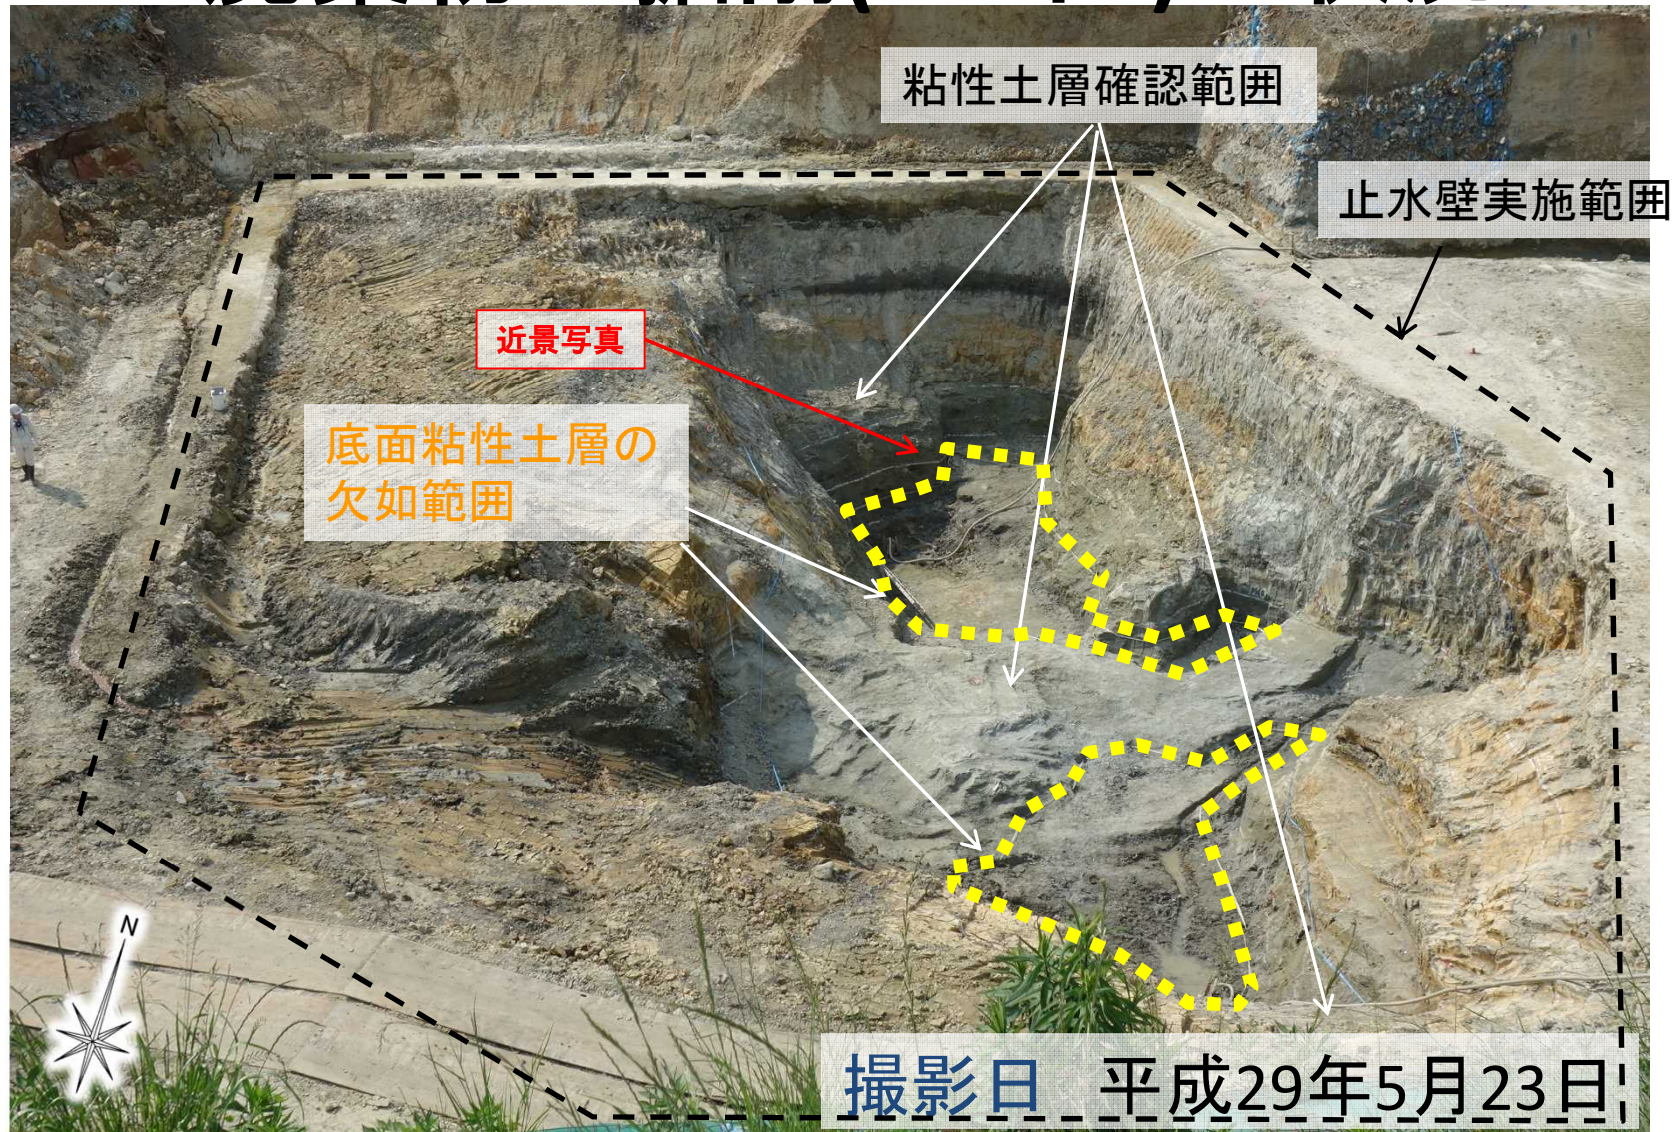
# 廃棄物土掘削(B工区)の状況

- ・ 5月23日時点で止水壁内の廃棄物掘削は完了
- ・ 全体として長さ約30m × 幅約10mの範囲で底面粘性土層の欠如が確認された

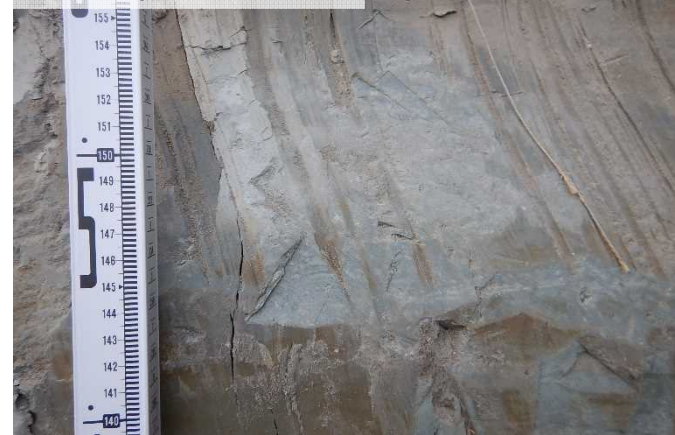
Kc3層(粘性土層)

細粒で固結度が高く  
割れ目等は認められない

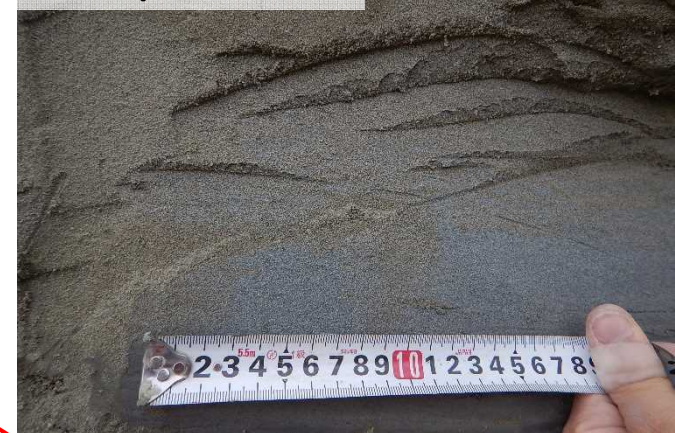
Ks2層(砂質土層)

砂分を主体とし  
Kc3層と比較して固結度は低い
