第21回旧RD最終処分場問題連絡協議会

工事等の進捗状況について

平成29年9月11日

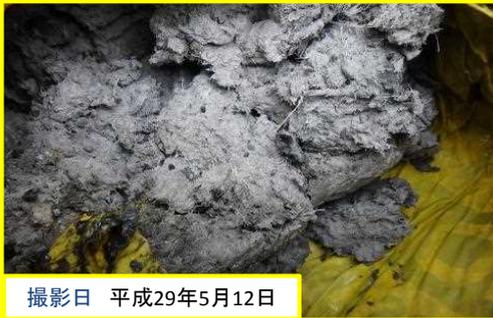
廃石綿(発塵防止剤により湿潤)

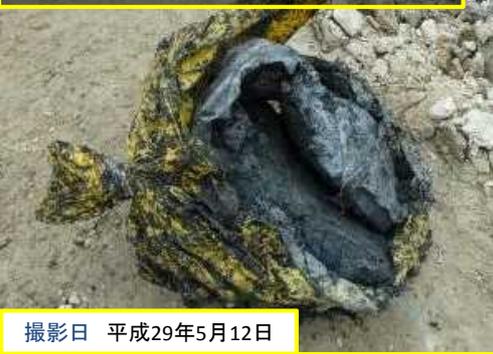
廃石綿のモルタル固結物

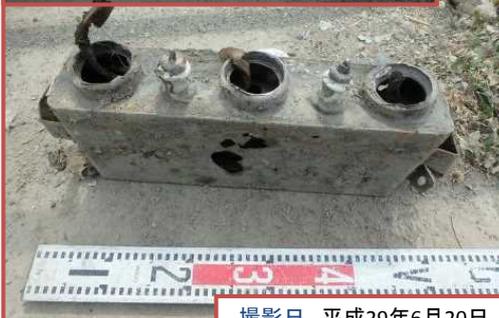
廃コンデンサ(絶縁油なし)

・油が含浸したコンデンサ内容物からPCB不検出  
・廃コンデンサ発見区画周辺の土壌からの溶出試験でPCB不検出

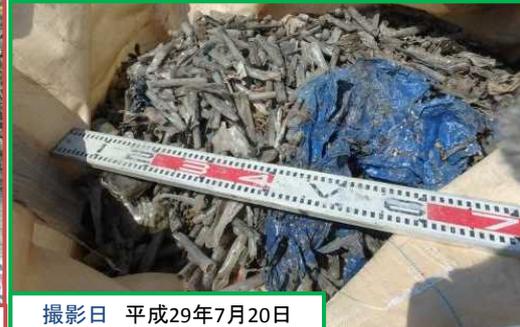
医療系廃棄物(プラスチック容器)

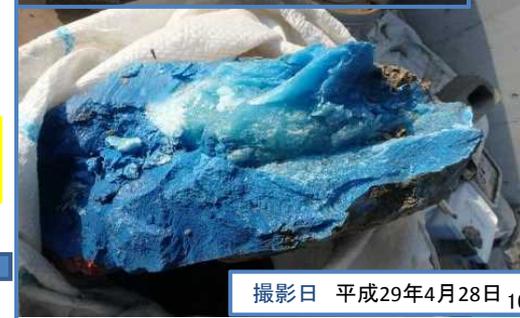
・PCB、有害金属等の溶出試験の結果、いずれの項目も不検出

鮮やかな青色固形物

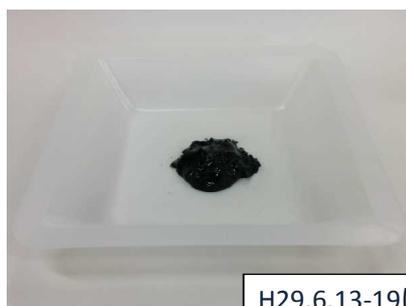
### 1. 県採取試料

H29.6.13-19に  
B工区仮水路から  
採取。

1および2については、分析結果から、鉄分が多い浸透水に処理場内で発生した硫化水素が反応して硫化鉄が生成し、黒色化したものと推定されます。

鉄が高濃度で含有。  
硫黄がクラーク数に比べて高濃度で含有。  
黒色は硫化鉄成分の色である可能性あり。

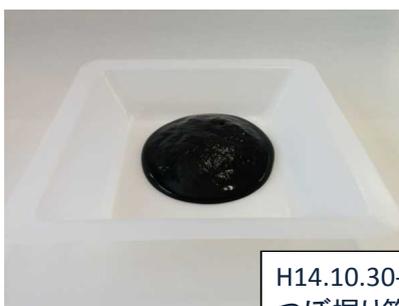
### 2. 住民採取試料

H14.10.30-31頃、  
つぼ堀り箇所  
に設置された  
取水管から採取。

鉄が主成分として高濃度で含有。  
硫黄が主成分として高濃度で含有。  
黒色は硫化鉄成分の色である可能性あり。

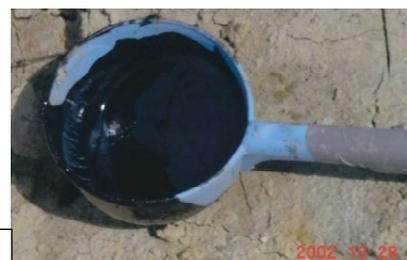
### 3. 住民提供写真(試料なし)

H14.10.28  
つぼ堀り箇所  
で撮影

ただし、3については、採取した住民によれば、油臭はなかったもののドロドロしててかりがあったので、油状の物質ではないかとの証言があったが、2とは採取日が異なり、必ずしも同一物質と言えない上、分析に供する試料がないため、推定は困難であると判断せざるを得ません。

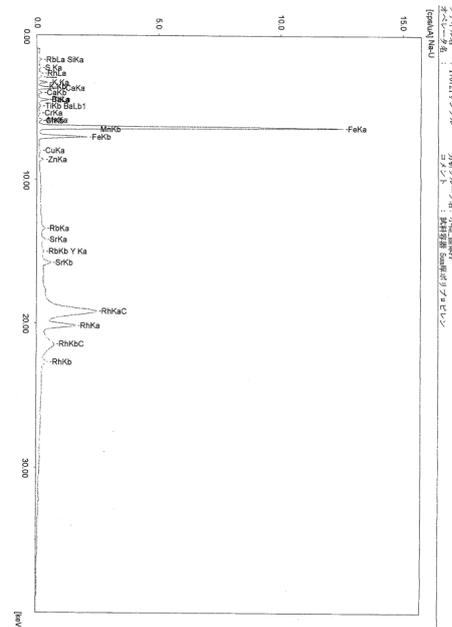
注) RhはX線発生源であるX線管球内のRhターゲットによるものです。  
【図1】蛍光X線分析チャート(X線粒子のエネルギー: 0.0~40.0keV)

- 所見  
本試料中にFe(鉄)が主成分の一つとして高濃度含有しており、またS(硫黄)がクラーク数(0.06%)と比較して3.582%と高濃度で含有している。そのため試料の黒色はFeS(硫化鉄II)成分の色である可能性がある。

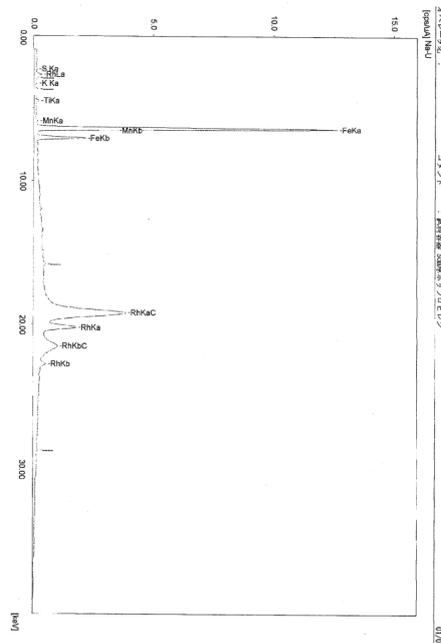
注) Rh は X線発生源であるX線管球内のRhターゲットによるものです。  
 【図1】 蛍光X線分析チャート (X線粒子のエネルギー: 0.0~40.0keV)

4. 所見  
 本試料中に Fe (鉄) と S (硫黄) が主成分として高濃度含有している。そのため試料の黒色は FeS (硫化鉄 II) 成分の色である可能性がある。
