平成25年1月11日

滋賀県琵琶湖環境部
最終処分場特別対策室

一次対策工事C区画およびD区画の掘止め確認について（お知らせ）

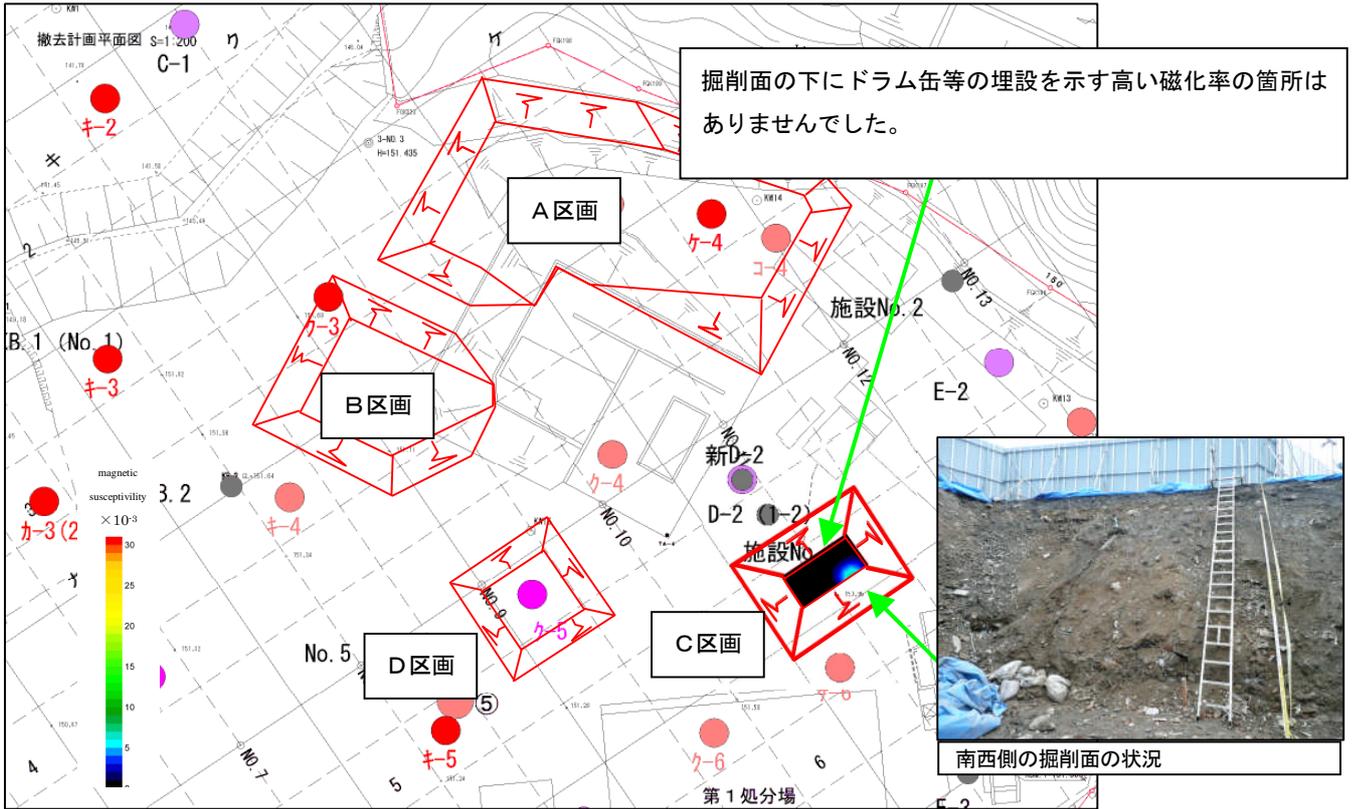
C区画のEM探査結果（掘削後）

掘削面の下にドラム缶等の埋設を示す高い磁化率の箇所はありませんでした。

次回の工事見学会（1月19日（土））の際、EM探査結果について説明させていただくとともに、改めてC区画の掘削面を確認いただいた上で埋め戻しを行いたいと考えています。

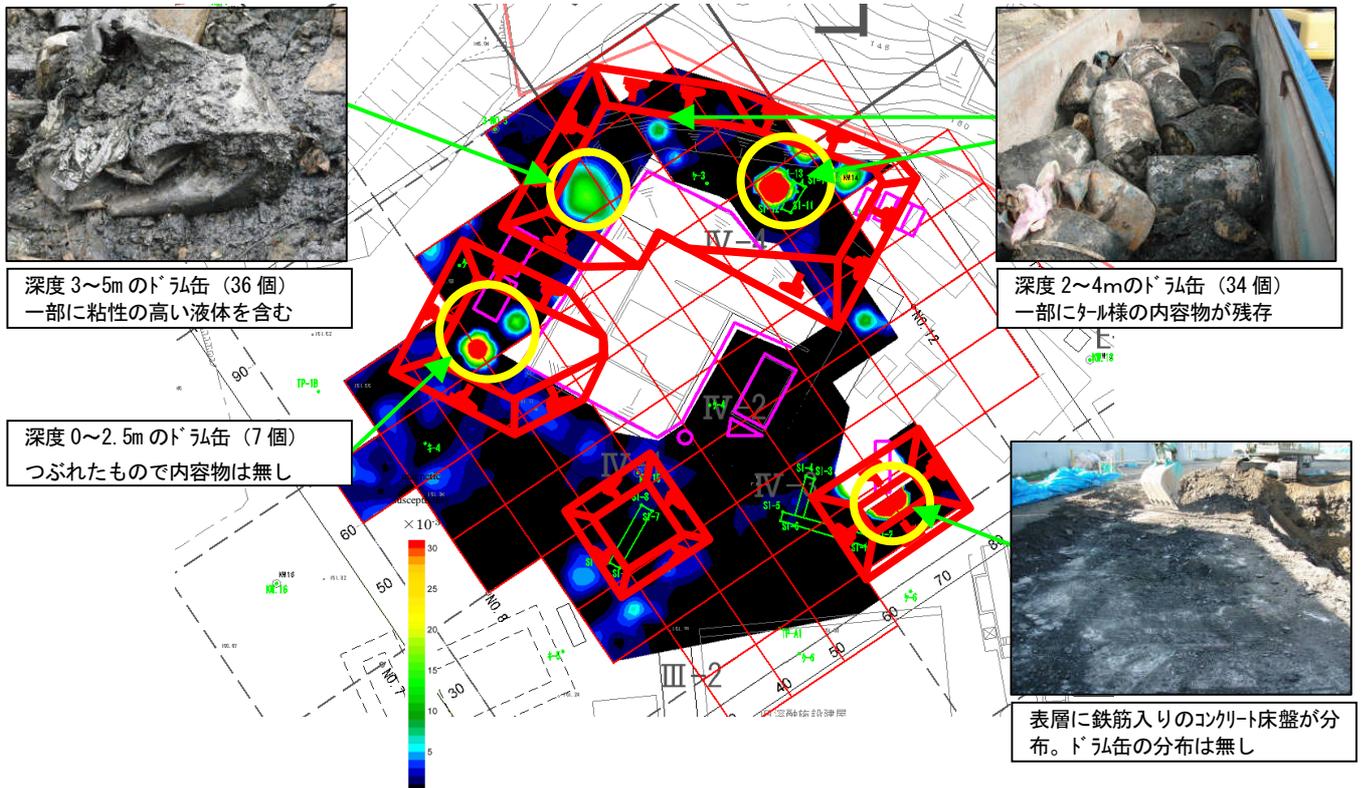
1次調査のEM探査結果と埋設ドラム缶の確認状況（H25.1.10現在）

※現在掘削中であり数量は変わる場合があります

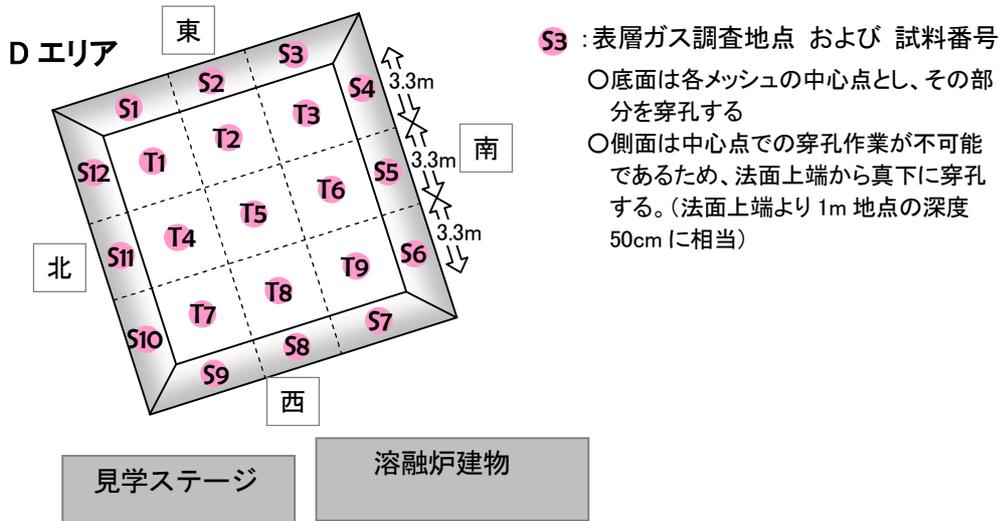
図1 表層ガス調査地点

残るベンゼンについては公定法（H3環告第46号試験）で分析した結果、環境基準を超えるものは検出されませんでした。

底面 (T1~T9) および側面 (S1~S12) の調査地点でテトラクロエチレン、トリクロエチレン、シス-1, 2-ジクロエチレンおよびベンゼンは全て不検出であった。

表層ガス調査の結果、各面のセンターの区画 (T5,S2,S5,S8,S11) で表面の下 50cm の廃棄物土を分析。

○全て環境基準以下であった。

近く埋め戻しを行います。
