旧アール・ディエンジニアリング最終処分場周辺環境影響調査の結果について（令和元年度第2回）

栗東市小野地先の旧アール・ディエンジニアリング最終処分場（以下「旧処分場」という。）について、令和元年9月26日から10月1日に実施しました旧処分場跡地の周辺環境影響調査（地下水等調査）の分析結果がまとまりましたのでお知らせいたします。

- 滋賀県 琵琶湖環境部 最終処分場特別対策室

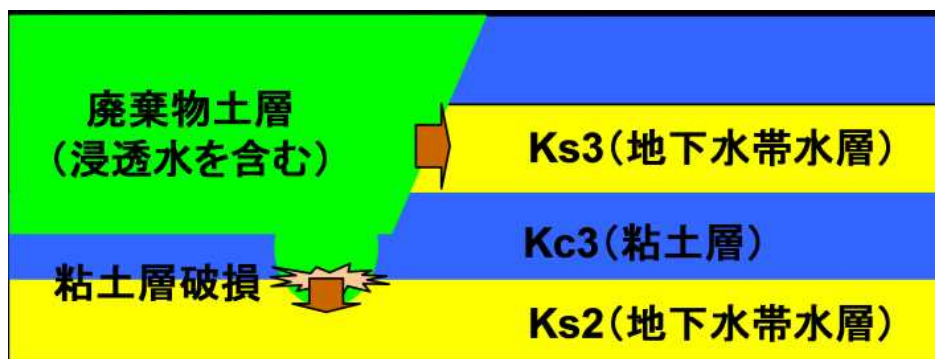
(※2)浸透水のKs3層地下水およびKs2層地下水への汚染移流拡散状況の概念図

- 【Ks3層地下水】側面で廃棄物土層と接していることにより、廃棄物土層の浸透水が地下水に移流拡散していると考えられます。
- 【Ks2層地下水】底面粘土層が破損している箇所では廃棄物土層と接していることにより、浸透水が地下水に移流拡散していると考えられます。
