旧アール・ディエンジニアリング最終処分場に係る特定支障除去等事業の進捗状況について

令和2年3月17日

特定支障除去等事業の概要

二次対策工事の概要(平成25年12月～令和3年3月)

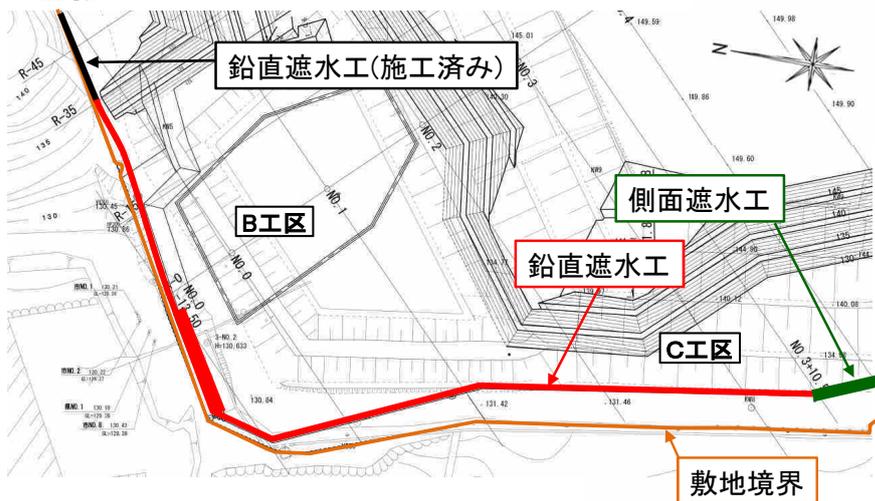
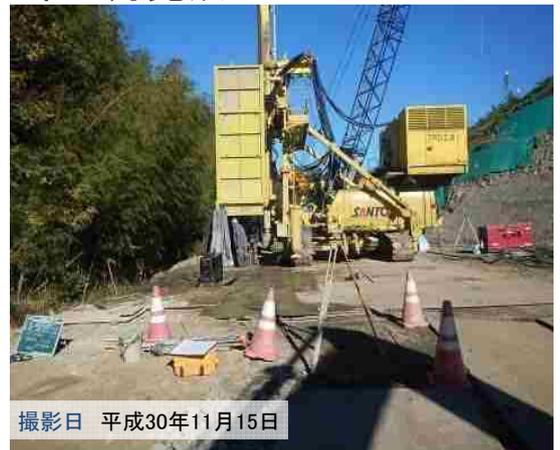
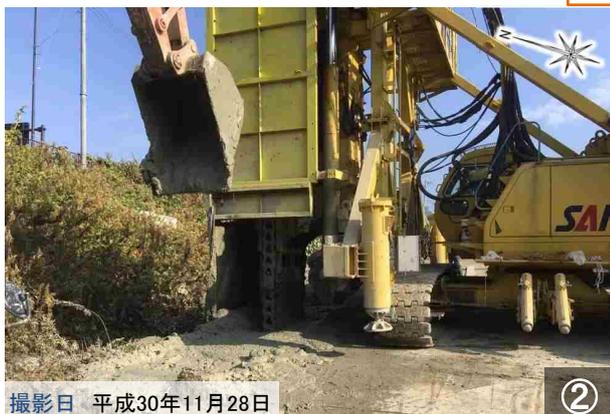
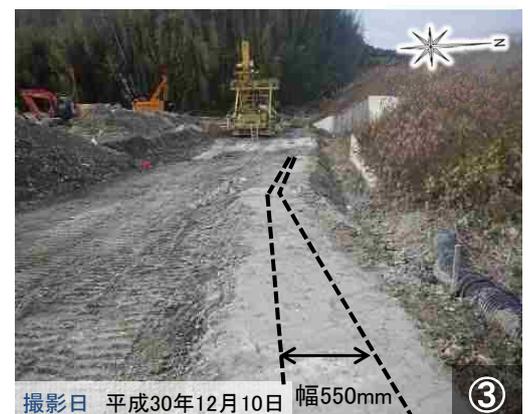
B・C工区の鉛直遮水工の施工状況

進捗状況 ・ 鉛直遮水工(TRD工法)の施工 平成30年12月完成

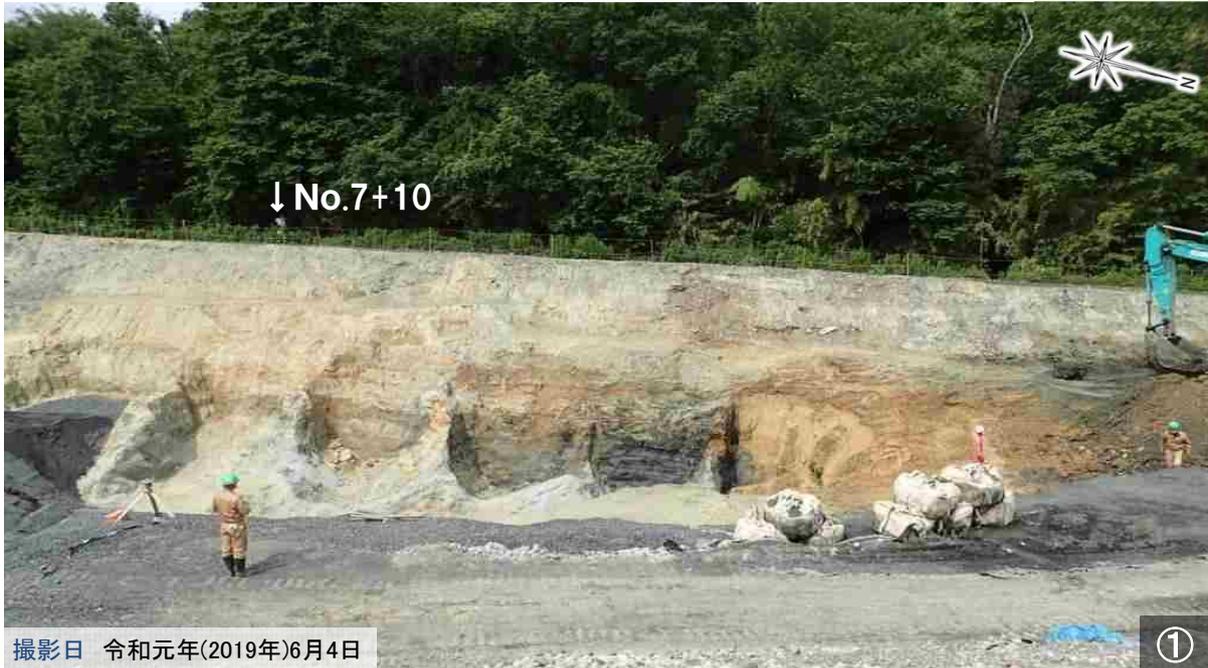
DE工区の廃棄物土掘削状況 (西側)

- ・ 廃棄物土の掘削後の状況
⇒地山を確認して掘り止め

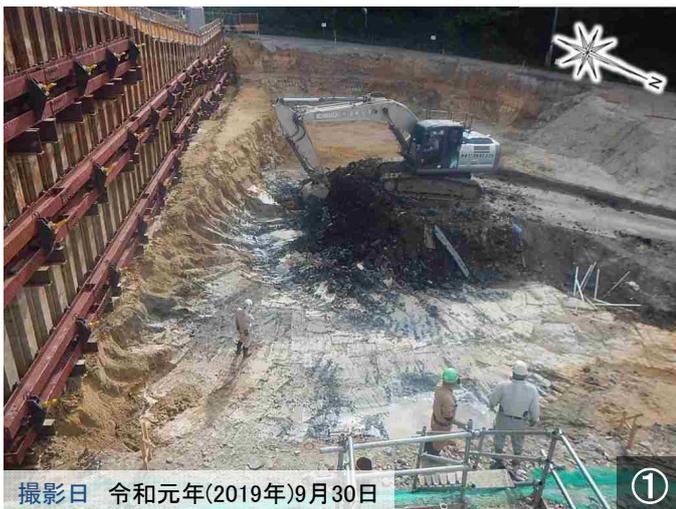
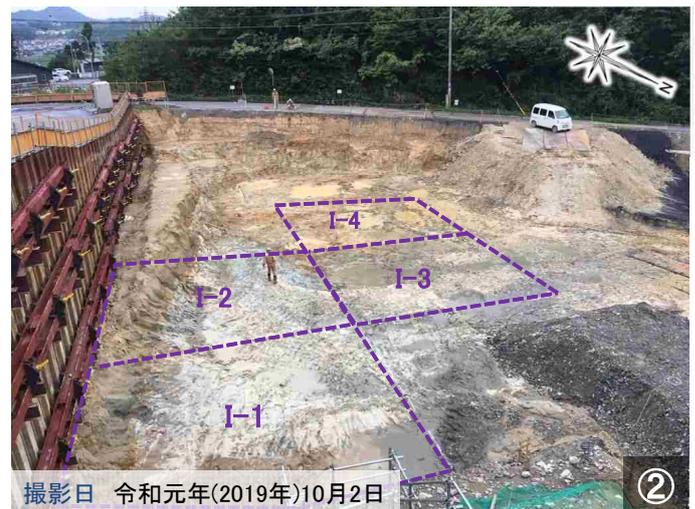
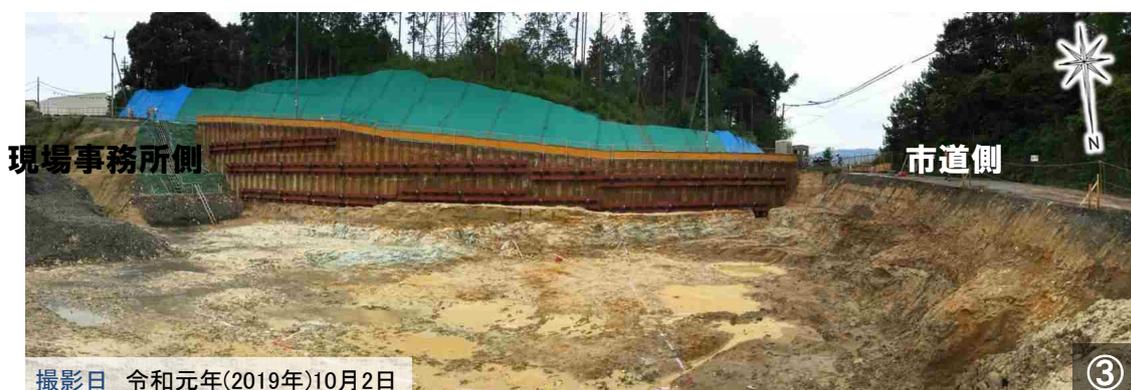
E工区の廃棄物土掘削状況 (南側)

- 進捗状況
- ・ 廃棄物土・有害物土を全て掘削し、掘削完了。

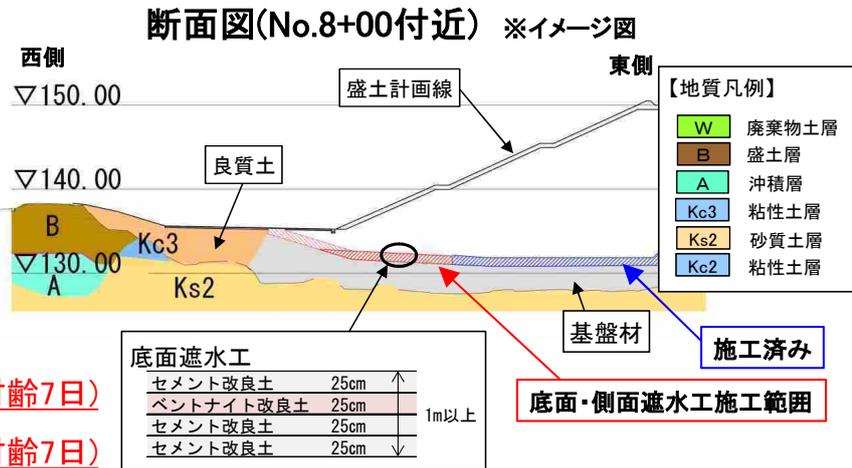
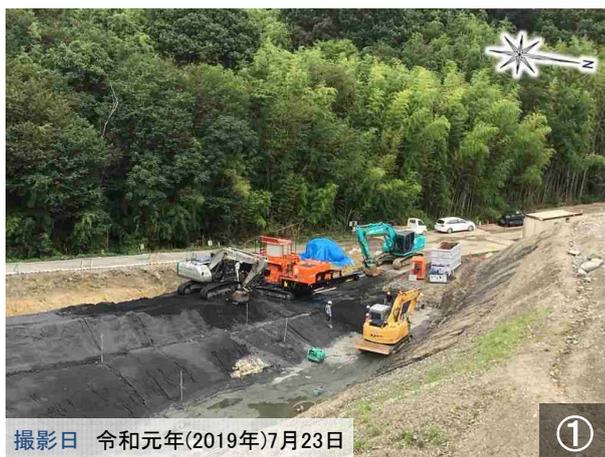
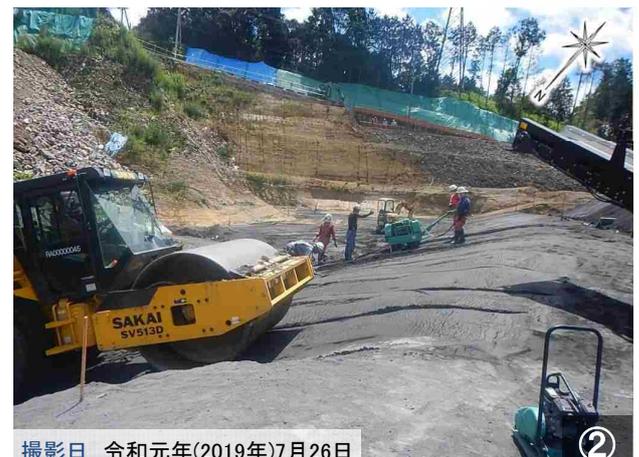
底面・側面遮水工の施工状況

- 写真 ① 施工状況(R1.7下旬～8月上旬)
② セメント改良土の転圧状況

・ 現場密度試験により締固め度を測定(底面遮水工)

⇒ 管理基準値90%以上に対して **97%**

・ 透水試験により透水係数を測定

⇒ 基準値 $1.0 \times 10^{-6} \text{cm/s}$ 以下に対して

底面遮水工: $3.2 \times 10^{-8} \text{cm/s}$ (セメント改良部 材齢7日)

側面遮水工: $5.7 \times 10^{-8} \text{cm/s}$ (セメント改良部 材齢7日)

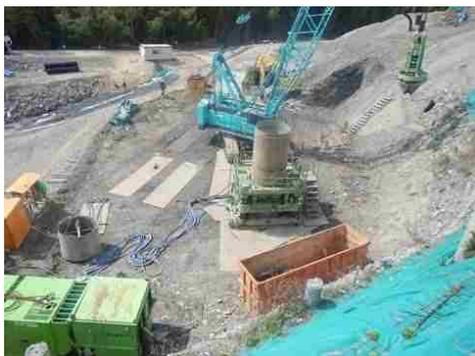
撮影日 平成31年(2019年)4月1日 ①

・オールケーシング工法による掘削状況(全景)

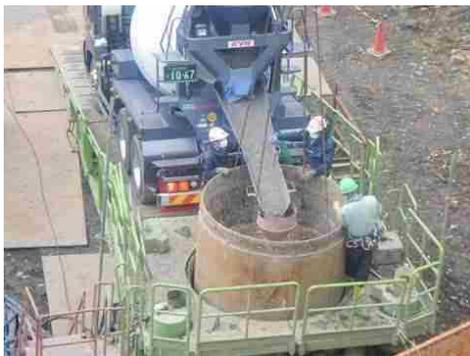
撮影日 平成31年(2019年)4月1日 ②

・生コン車によるコンクリート打設

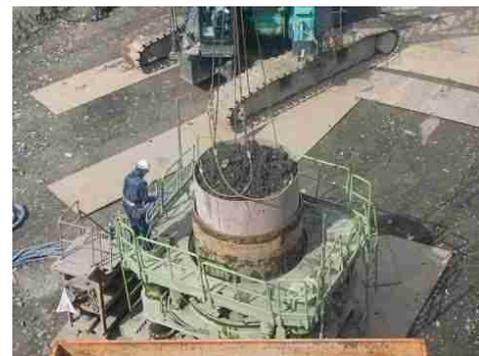
撮影日 平成31年(2019年)4月1日 ③

・選別土の埋戻し

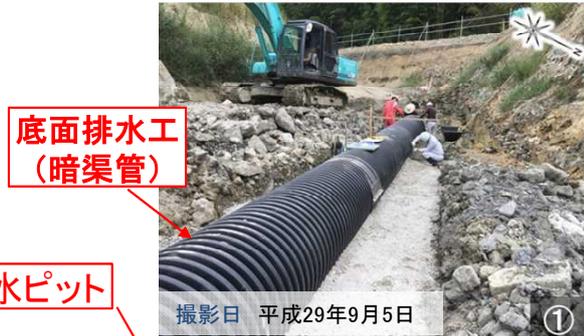
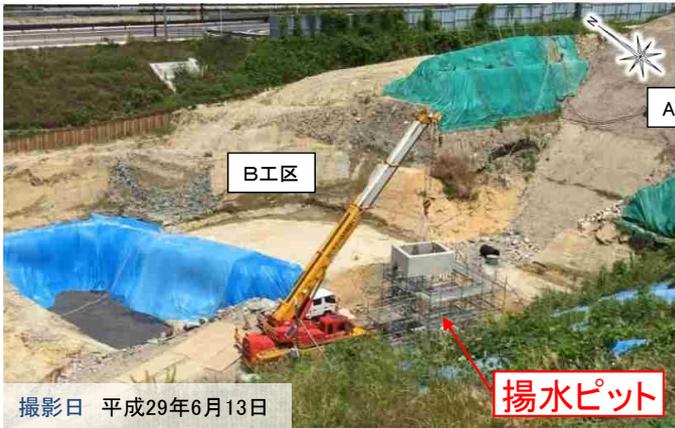
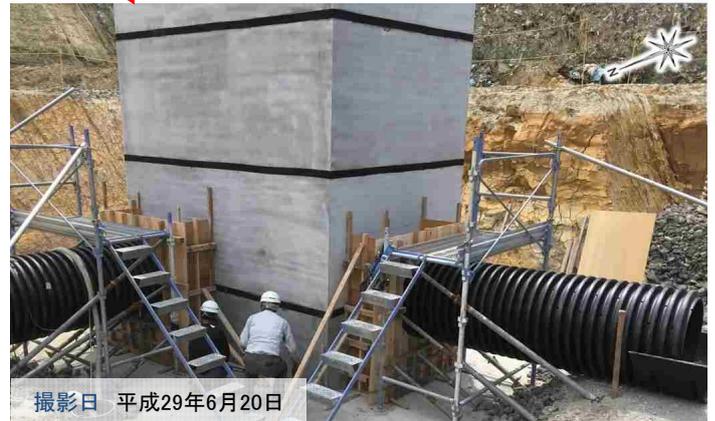
揚水ピット設置工の実施状況

- ・ A工区側からの底面排水工、揚水ピットの設置完了
- ・ B・C工区底面排水工 完了

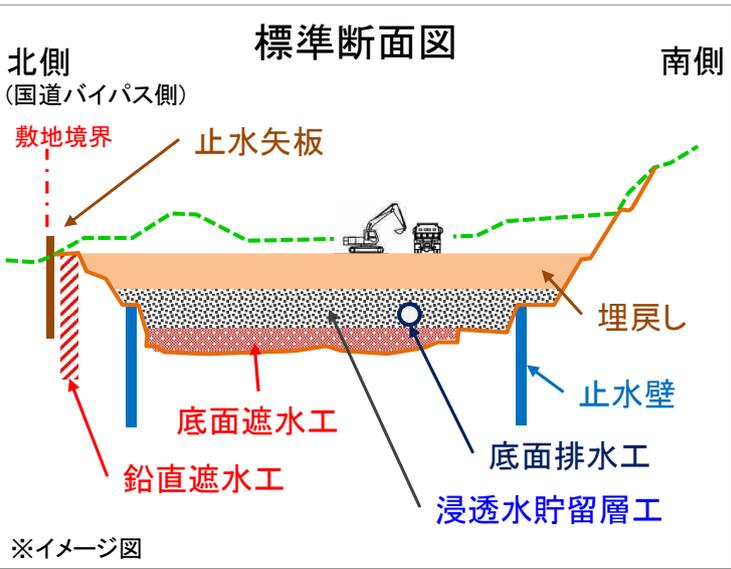
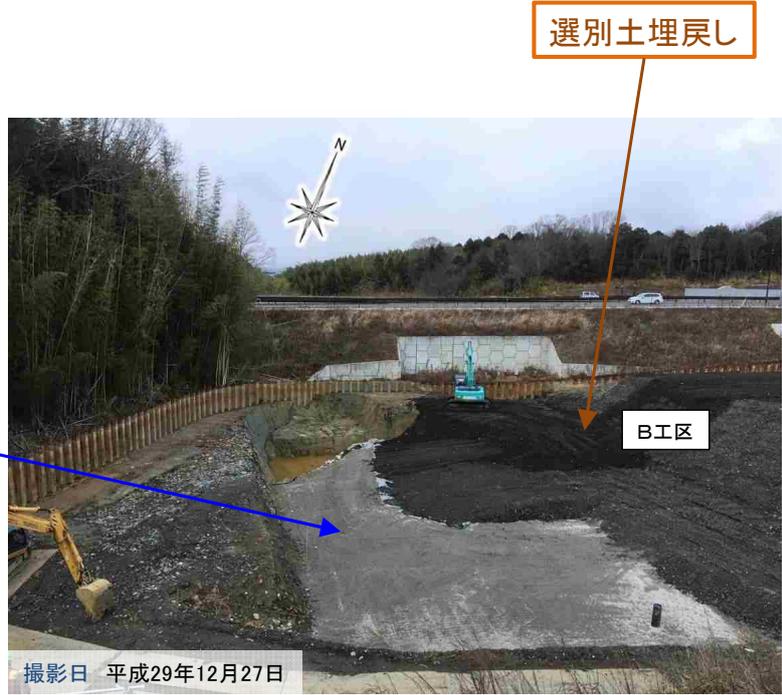
浸透水貯留層の実施状況

- ・ 浸透水貯留層工完了 (A・B工区)
- ・ 選別土の埋戻し

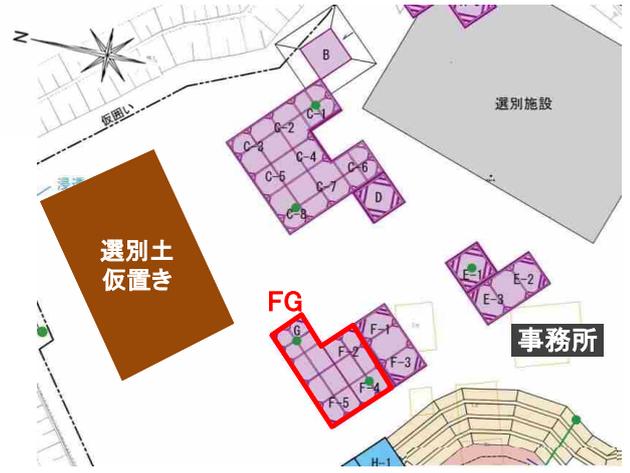
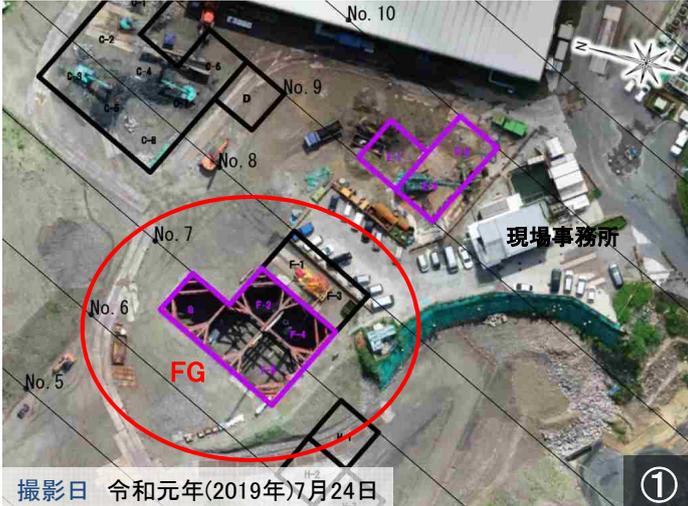
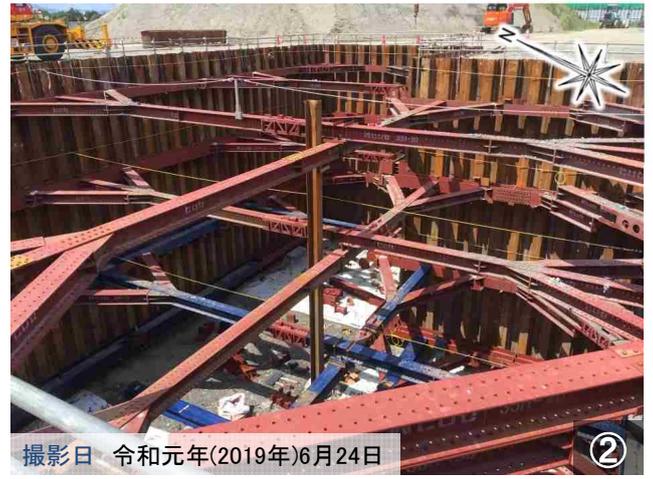
有害物掘削除去(FG区画)

- ・土留工を平成30年6月に着手し、廃棄物土の掘削を令和元年7月に完了。
- ・埋戻し、支保工撤去等は9月に完了。

- ① 全景(FG区画)
- ② 支保工設置状況(FG区画)

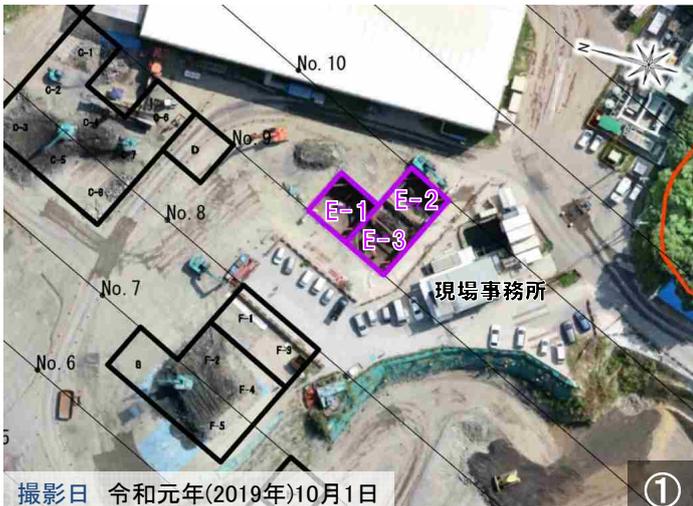
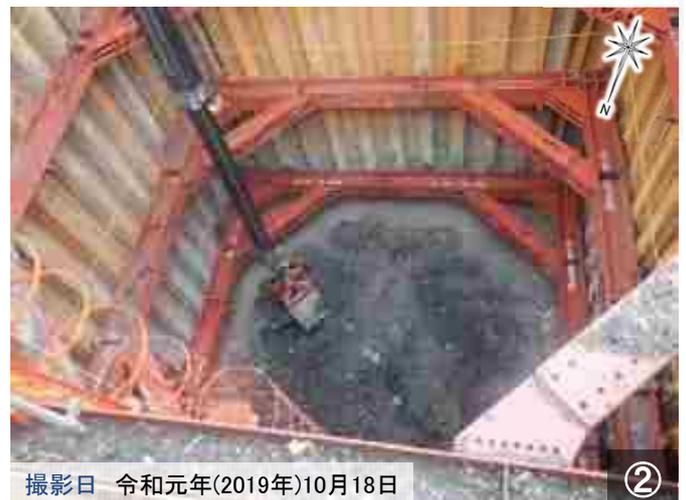
有害物掘削除去(E区画)

- ・土留工を令和元年5月に着手し、有害物の掘削を10月に完了。
- ・埋戻し、支保工撤去等は12月に完了。

- ① 全景(E区画)
- ② 有害物掘削状況 (E-1 五次掘削)

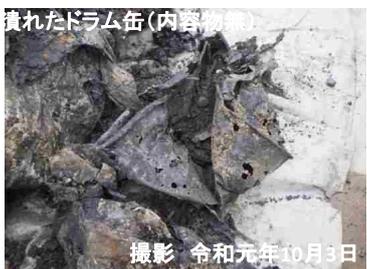
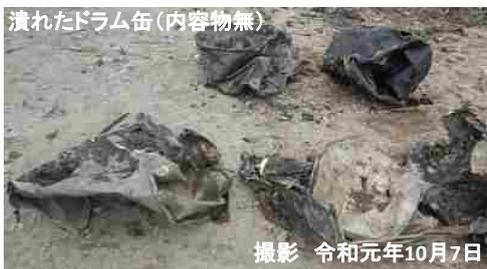
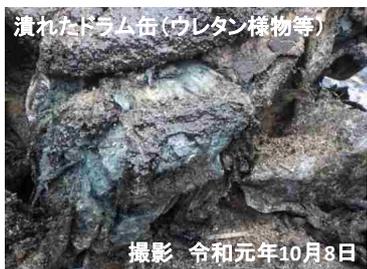
【ドラム缶】

出土場所	出土時期	数量	
E区画	4月～10月	161本	焼却処分済:158本 焼却処分予定:0本 特別管理産業廃棄物処分予定:3本(埋立処分2本)

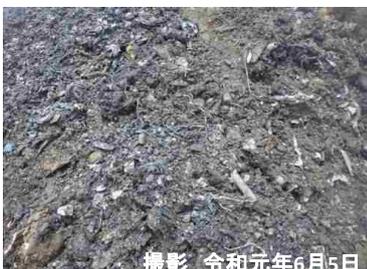
<p>医療系ビン、プラスチック容器等 撮影 令和元年6月5日</p>
