# 現場見学会 (DE工区 廃棄物掘削)

令和元年(2019年)6月11日

# DE工区の状況

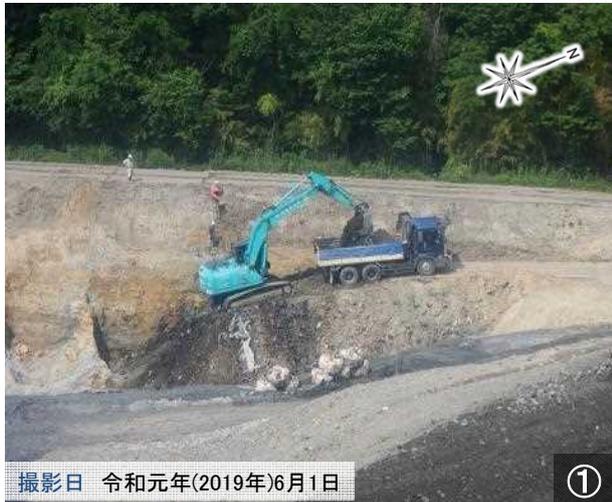
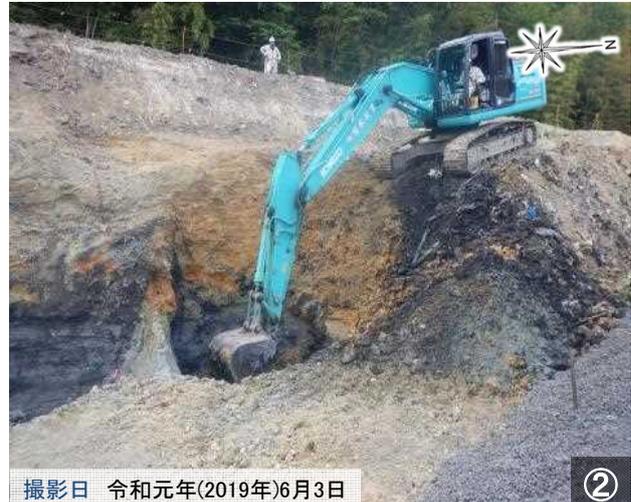
- ・ 廃棄物土・有害物土の掘削状況(西側)

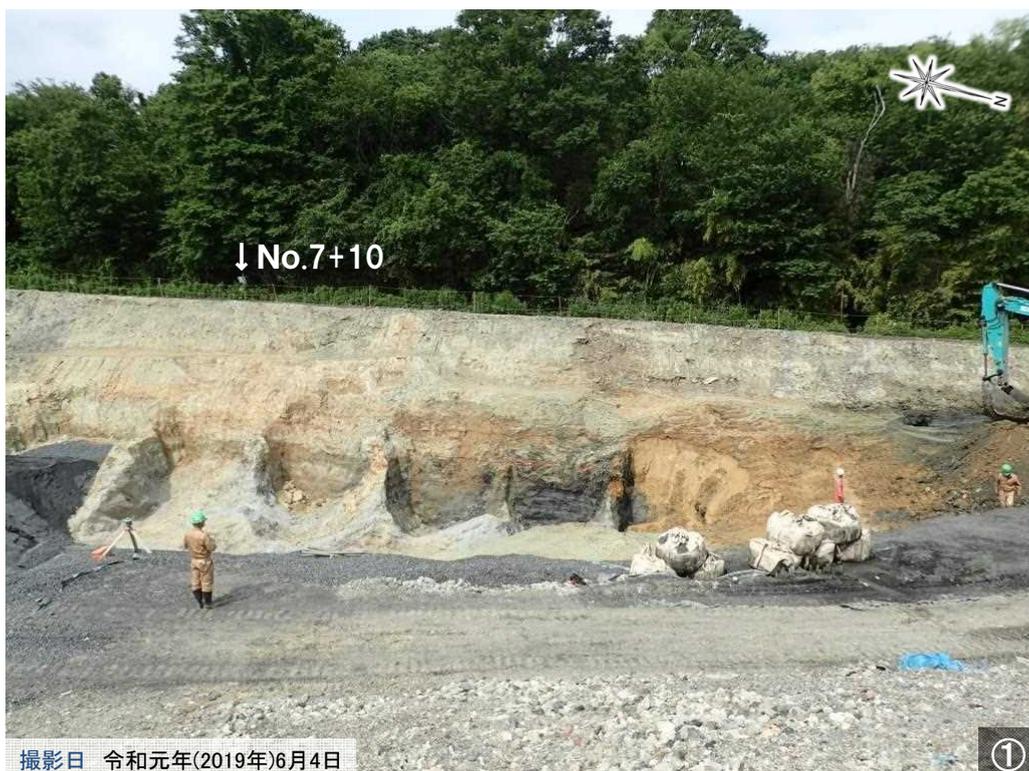
- ・ 廃棄物土の掘削後の状況

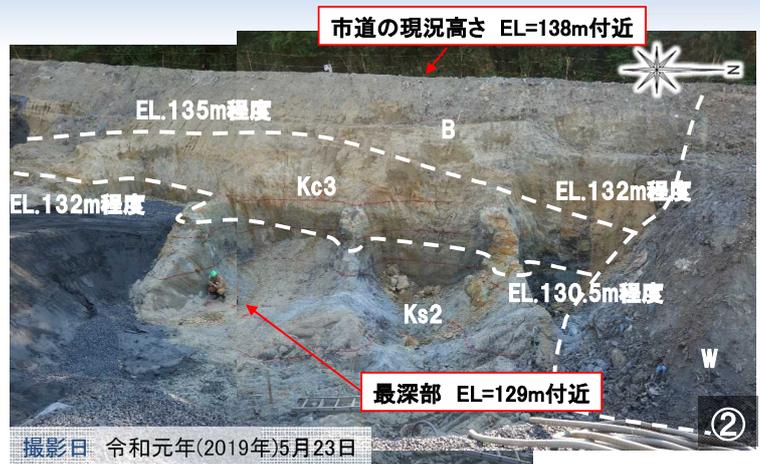
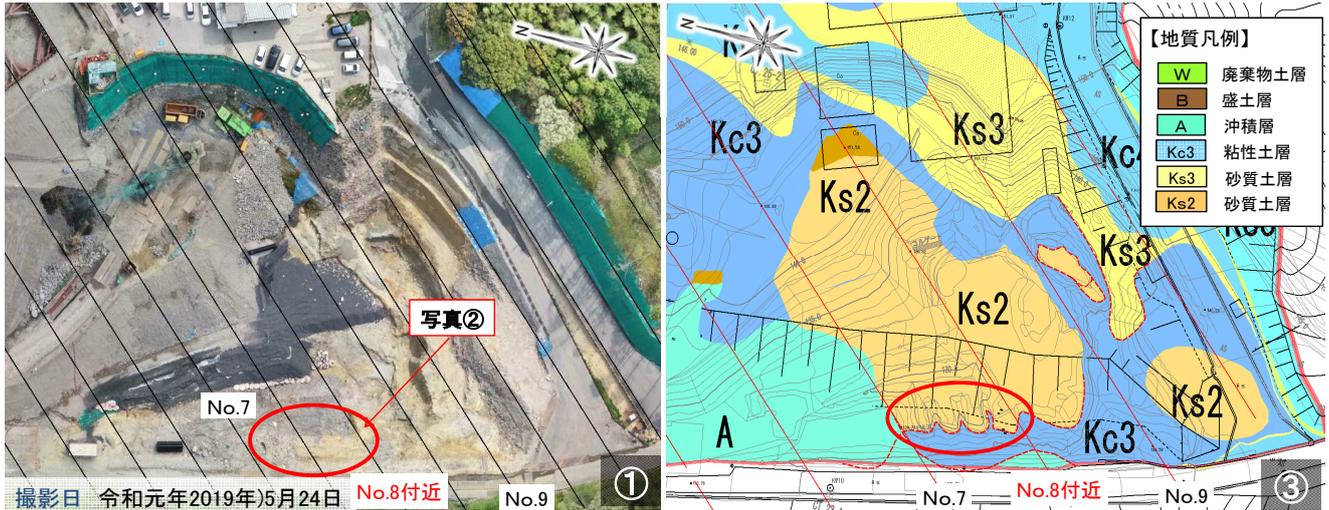
- ① DE工区 全景
- ② 西側の掘削状況
- ③ DE工区の地質平面図

**廃棄物土はつぼ掘り状に分布  
周囲にKc3層の分布を確認**

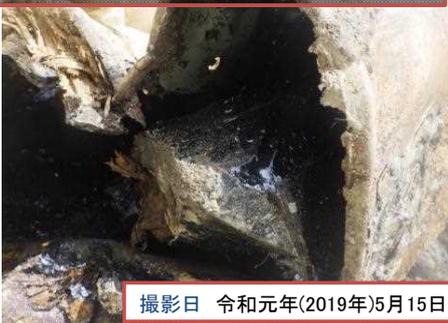
・ 5月15～17日に、E工区(標高132.5m)で内容物有りの潰れたドラム缶6本、ペール缶1本が出てきました。

潰れたドラム缶と内容物(タール様固結物)

不燃物として処分

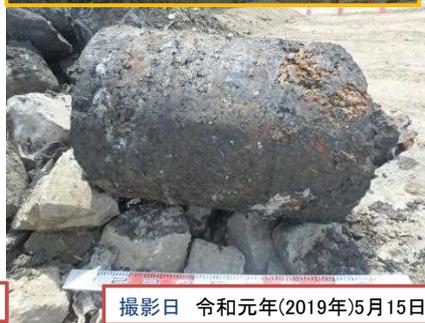
ドラム缶内容物(コンクリート固結物)

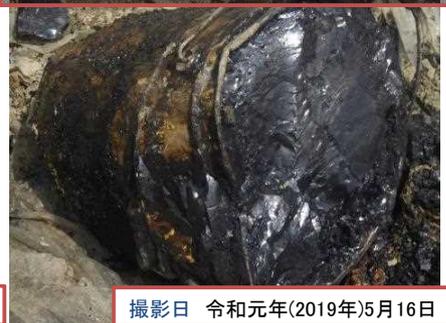
ペール缶と内容物(タール様固結物)

・タール様物は固結しており、周辺土壌に油が浸透した形跡は見られない。  
・防水性内袋付きフレコンバッグ中に保管中  
・PCB、有害物(重金属・VOC等)の分析予定

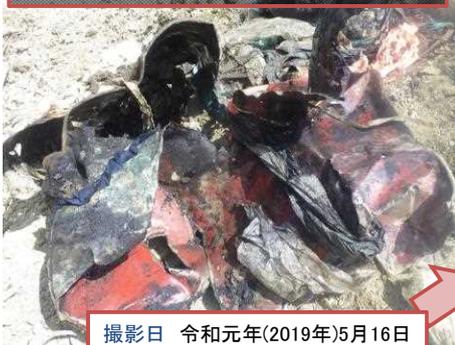
潰れたドラム缶と内容物(タール様固結物)

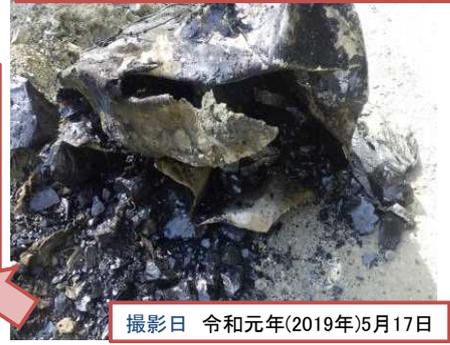
潰れたドラム缶と内容物(タール様固結物)

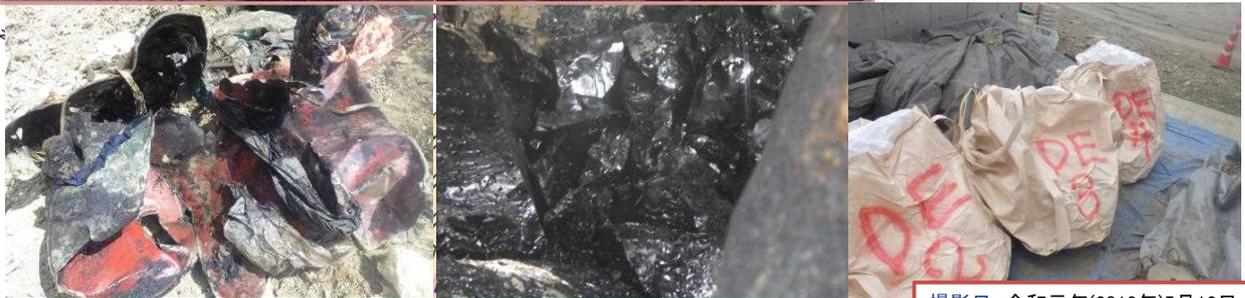
潰れたドラム缶と内容物(タール様固結物・コンクリート固結物)

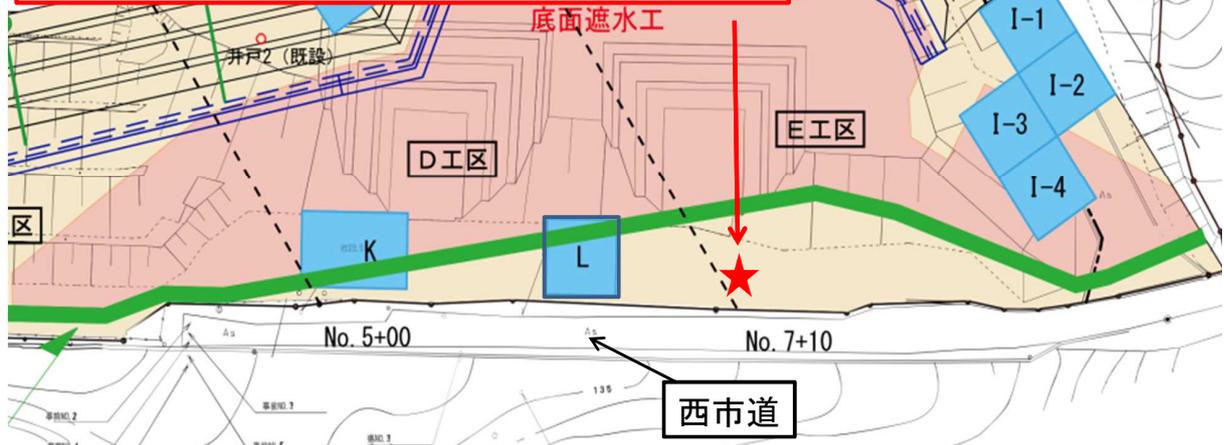
ドラム缶掘削場所(標高132.5m) ドラム缶6本(5/15~17掘削)、ペール缶1本

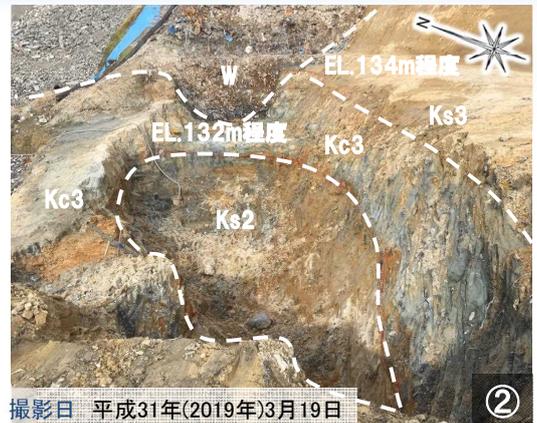
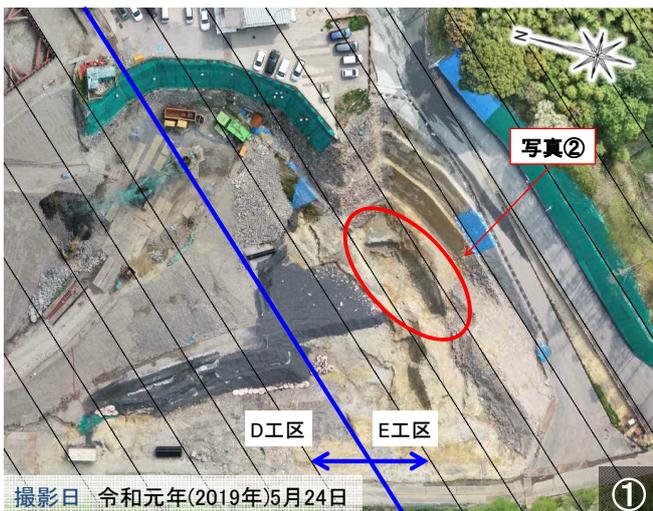
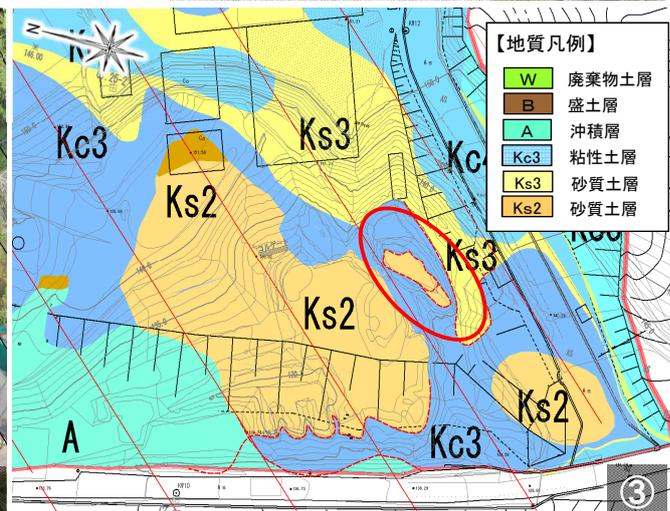
進捗状況 ・東側の廃棄物土の掘削が完了

- ① DE工区 全景
  - ② 掘削法面側の掘削状況
  - ③ DE工区の地質平面図
- } **Ks2層の周囲にKc3層の分布を確認して掘り止め**

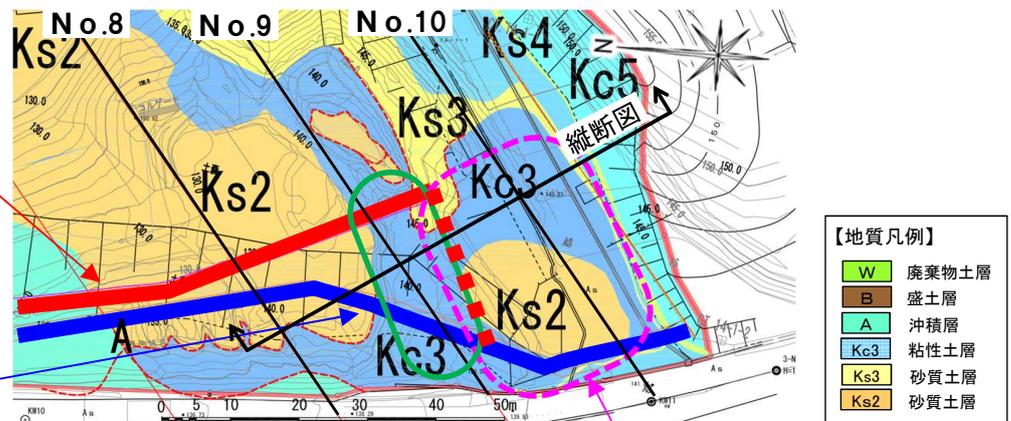
## 平面図(地層図)

- ・ 側面遮水工の天端ラインを外側(青)で計画していましたが、No.9付近の西側の地層で粘性土層(Kc3層)が厚く、高い位置(盛土計画高さ付近)で確認できました。
- ・ この粘性土層を有効利用するため、側面遮水工の天端位置を内側(赤)へ見直しを行いました。

- 見直し後の側面遮水工(天端)の位置
- 掘削前の側面遮水工(天端)の位置
