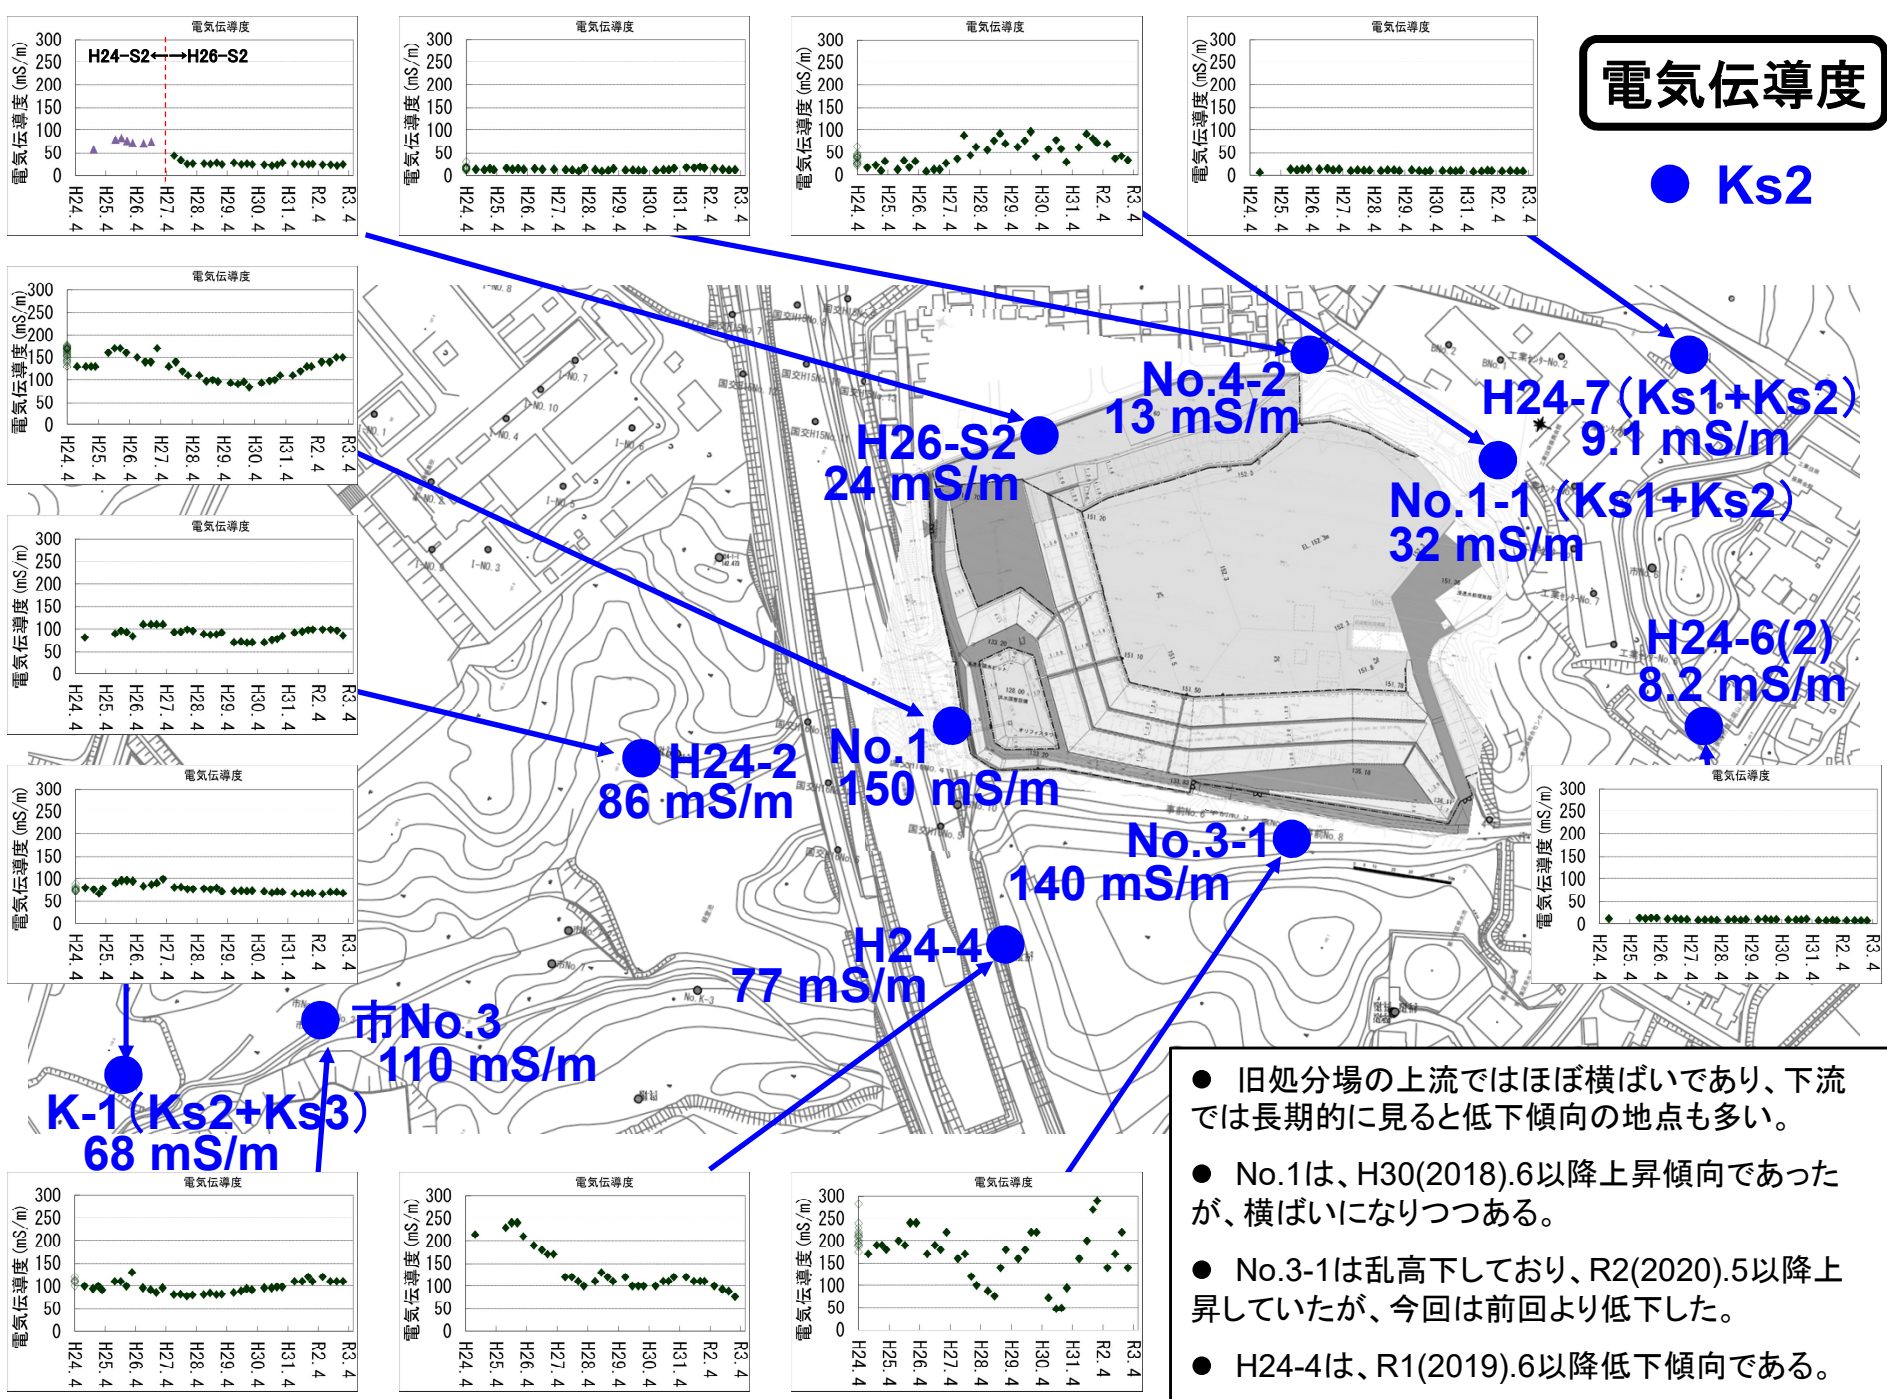
- 旧処分場の上流ではほぼ横ばいであり、下流では長期的に見ると低下傾向の地点も多い。
- No.1は、H30(2018).6以降上昇傾向であったが、横ばいになりつつある。
- No.3-1は乱高下しており、R2(2020).5以降上昇していたが、今回は前回より低下した。
- H24-4は、R1(2019).6以降低下傾向である。

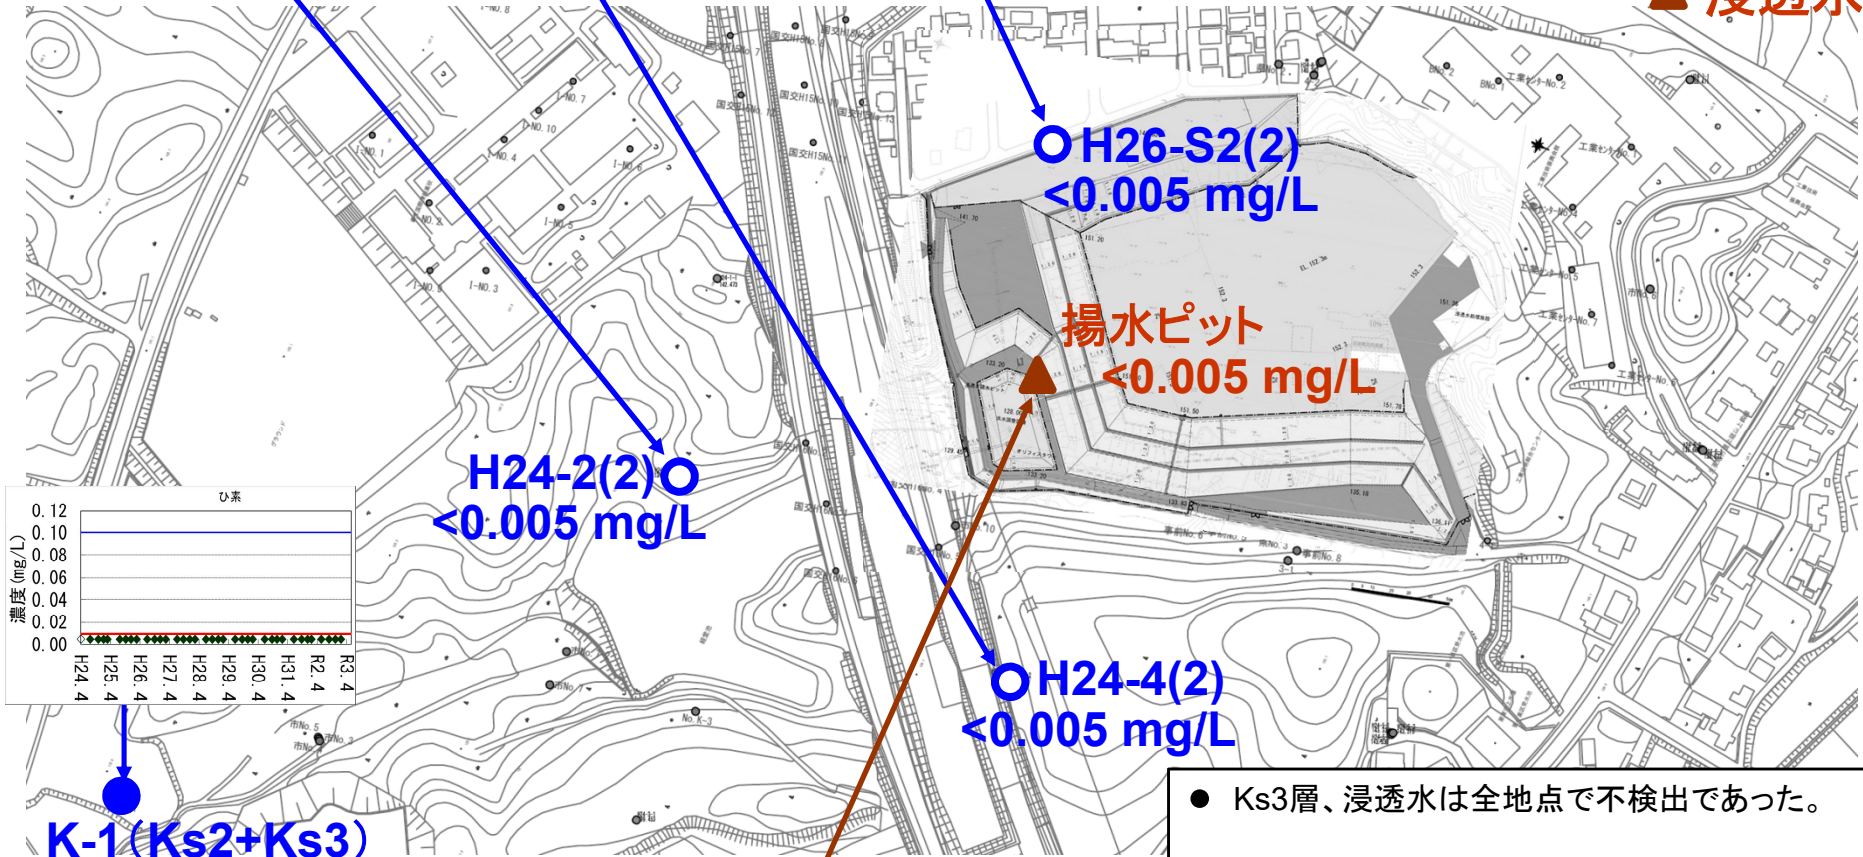
● Ks3層、浸透水は全地点で不検出であった。

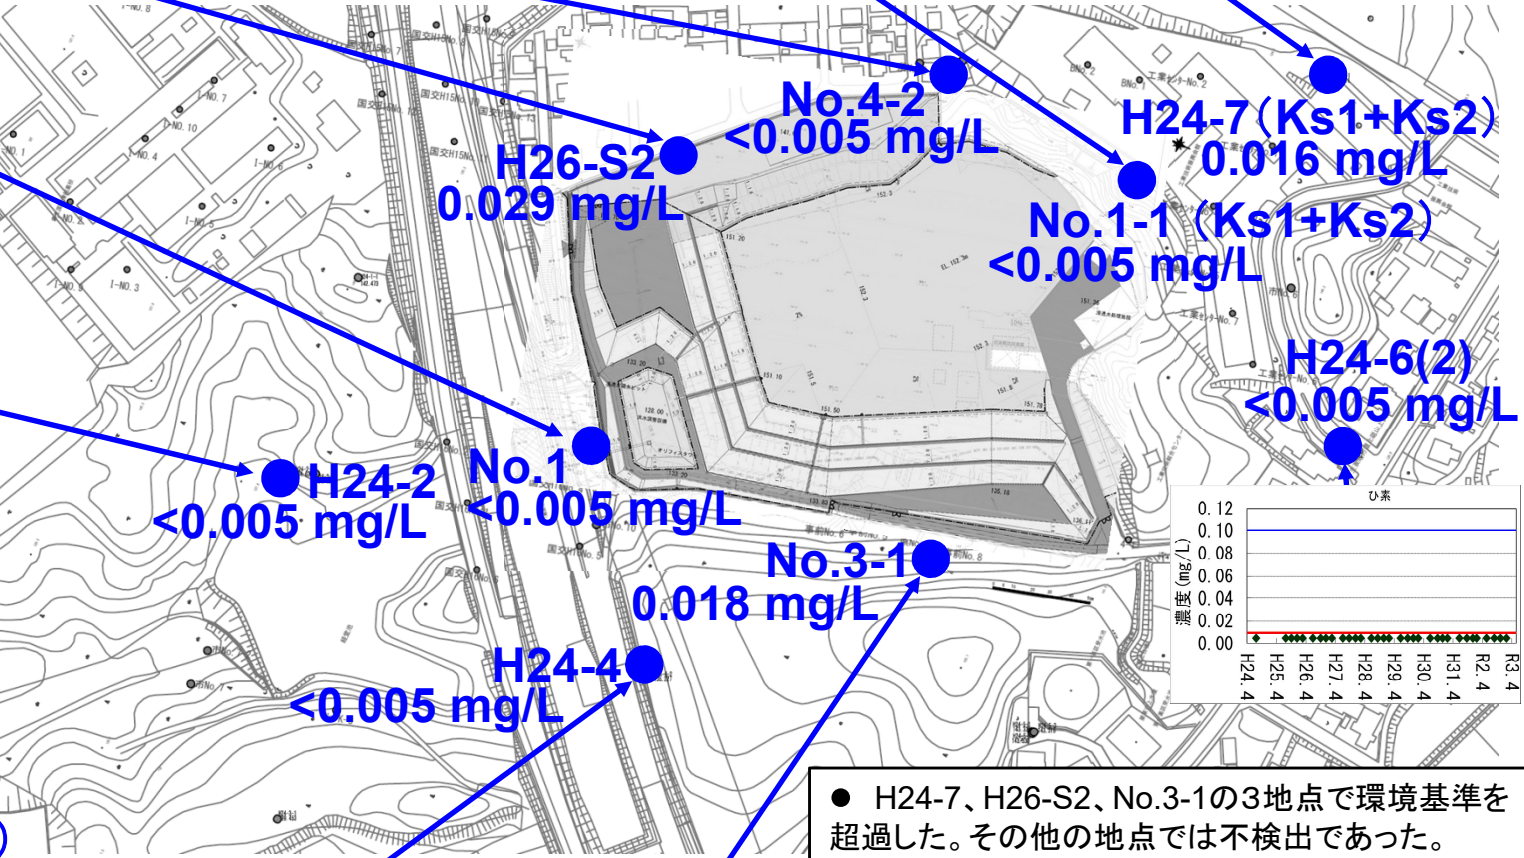
- H24-7、H26-S2、No.3-1の3地点で環境基準を超過した。その他の地点では不検出であった。
- 3地点とも概ね横ばいで推移しており、大きな変化は見られない。
- No.3-1の環境基準超過について、現在アドバイザーの助言を受けて超過原因の検討を進めている。

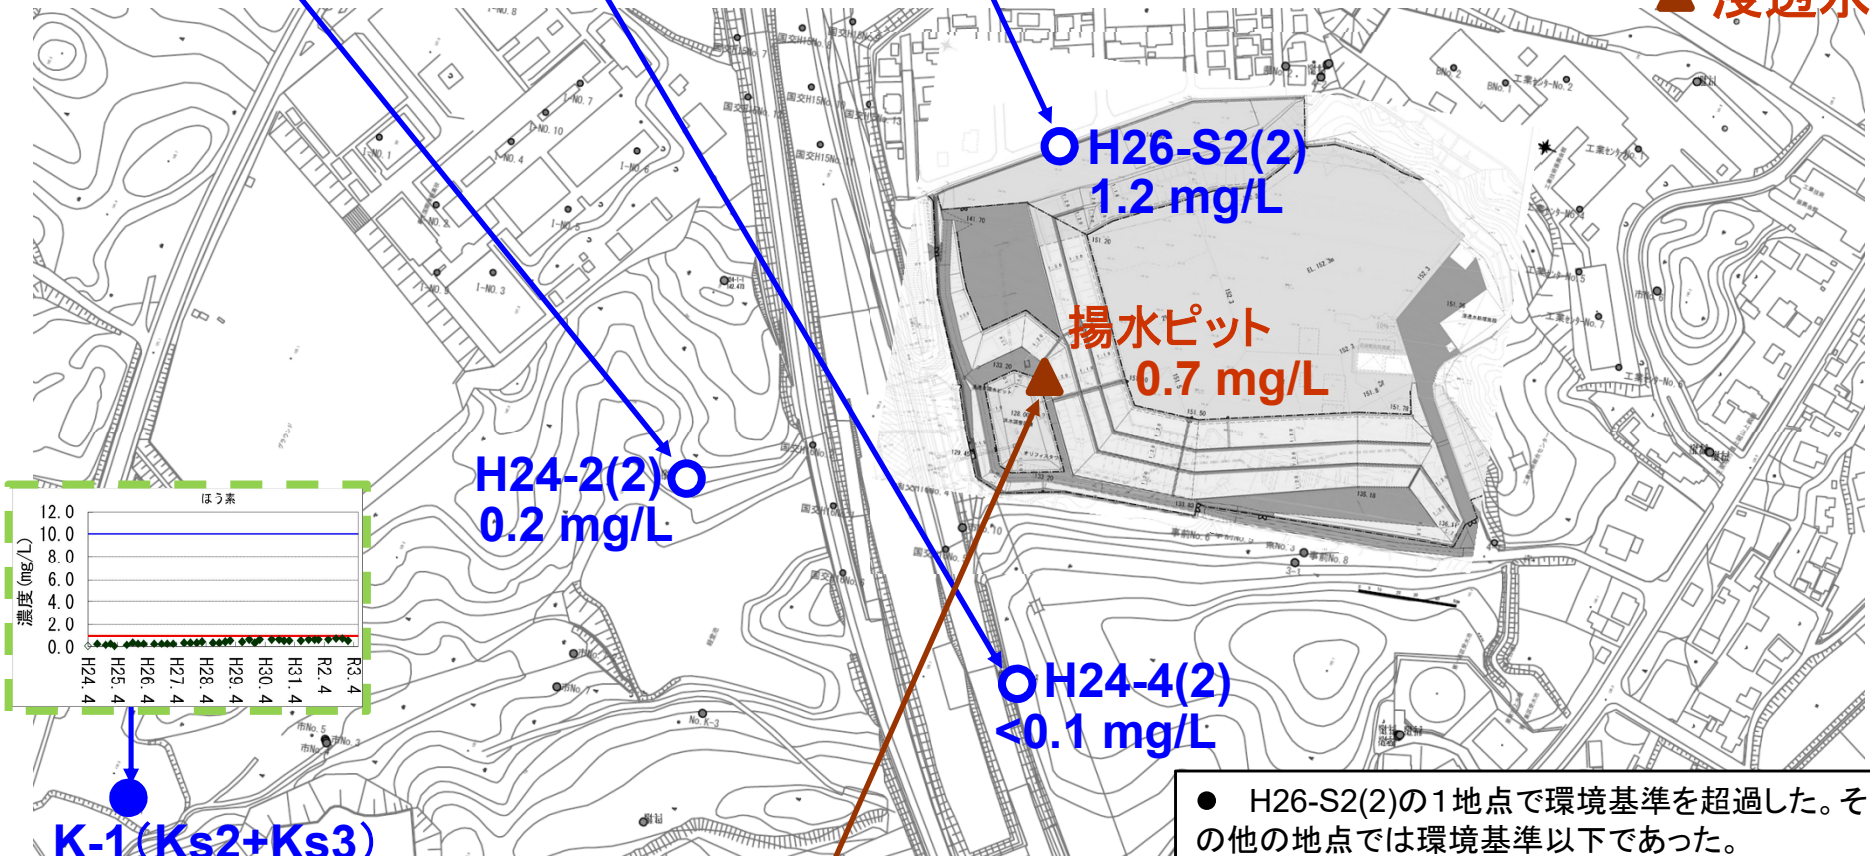
- H26-S2(2)の1地点で環境基準を超過した。その他の地点では環境基準以下であった。
- H26-S2(2)は、環境基準値付近で概ね横ばいで推移している。
- 揚水ピットは、環境基準値前後で横ばい傾向である。

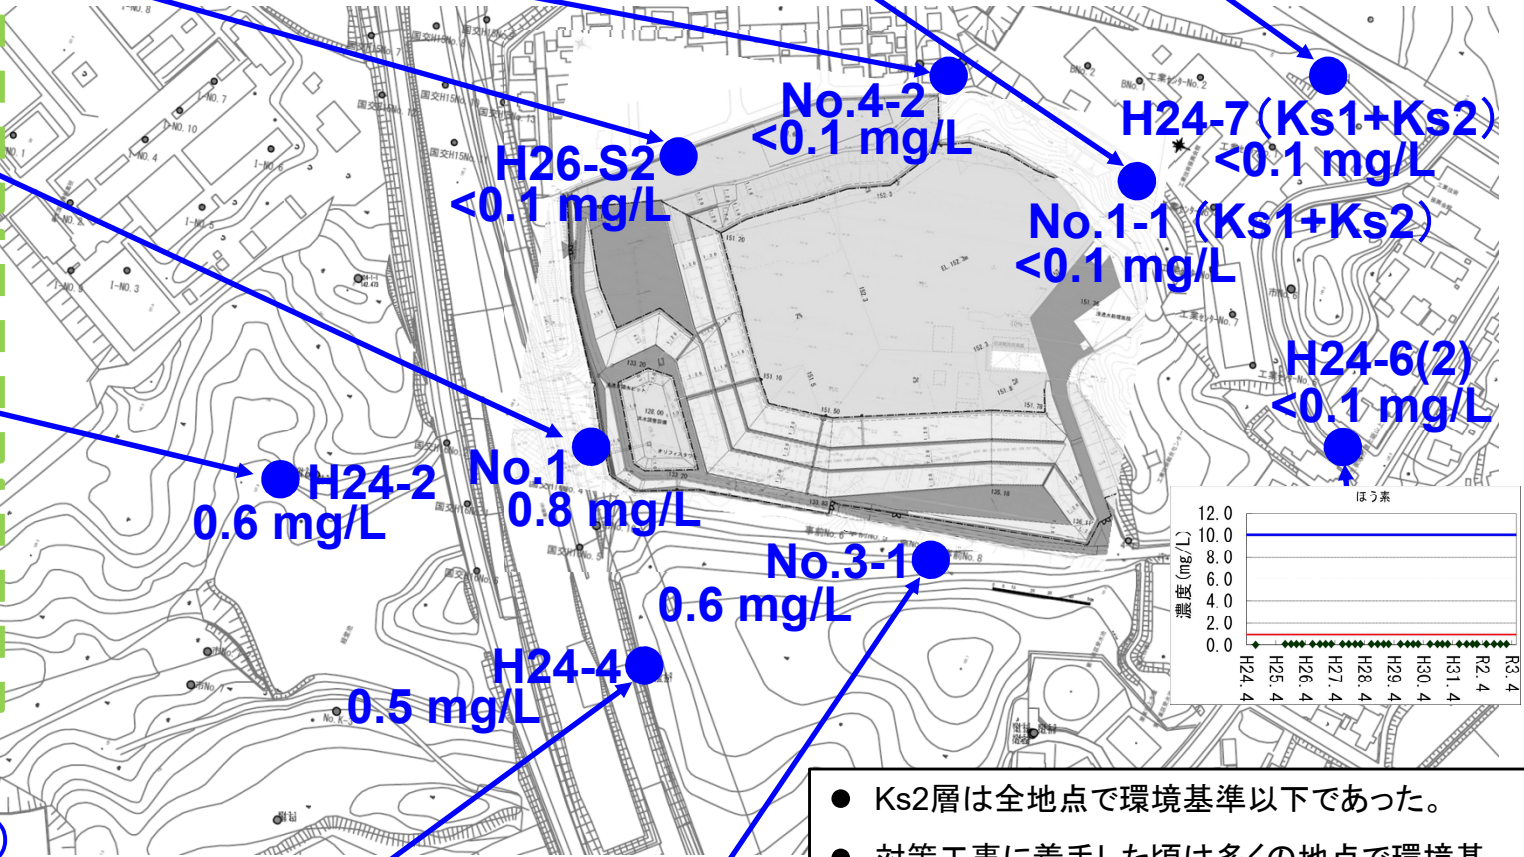
- Ks2層は全地点で環境基準以下であった。
- 対策工事に着手した頃は多くの地点で環境基準を超過していたが、現在までに環境基準以下に低下してきている。
- No.1は環境基準値付近で横ばい傾向であり、今回は環境基準値以下となった。

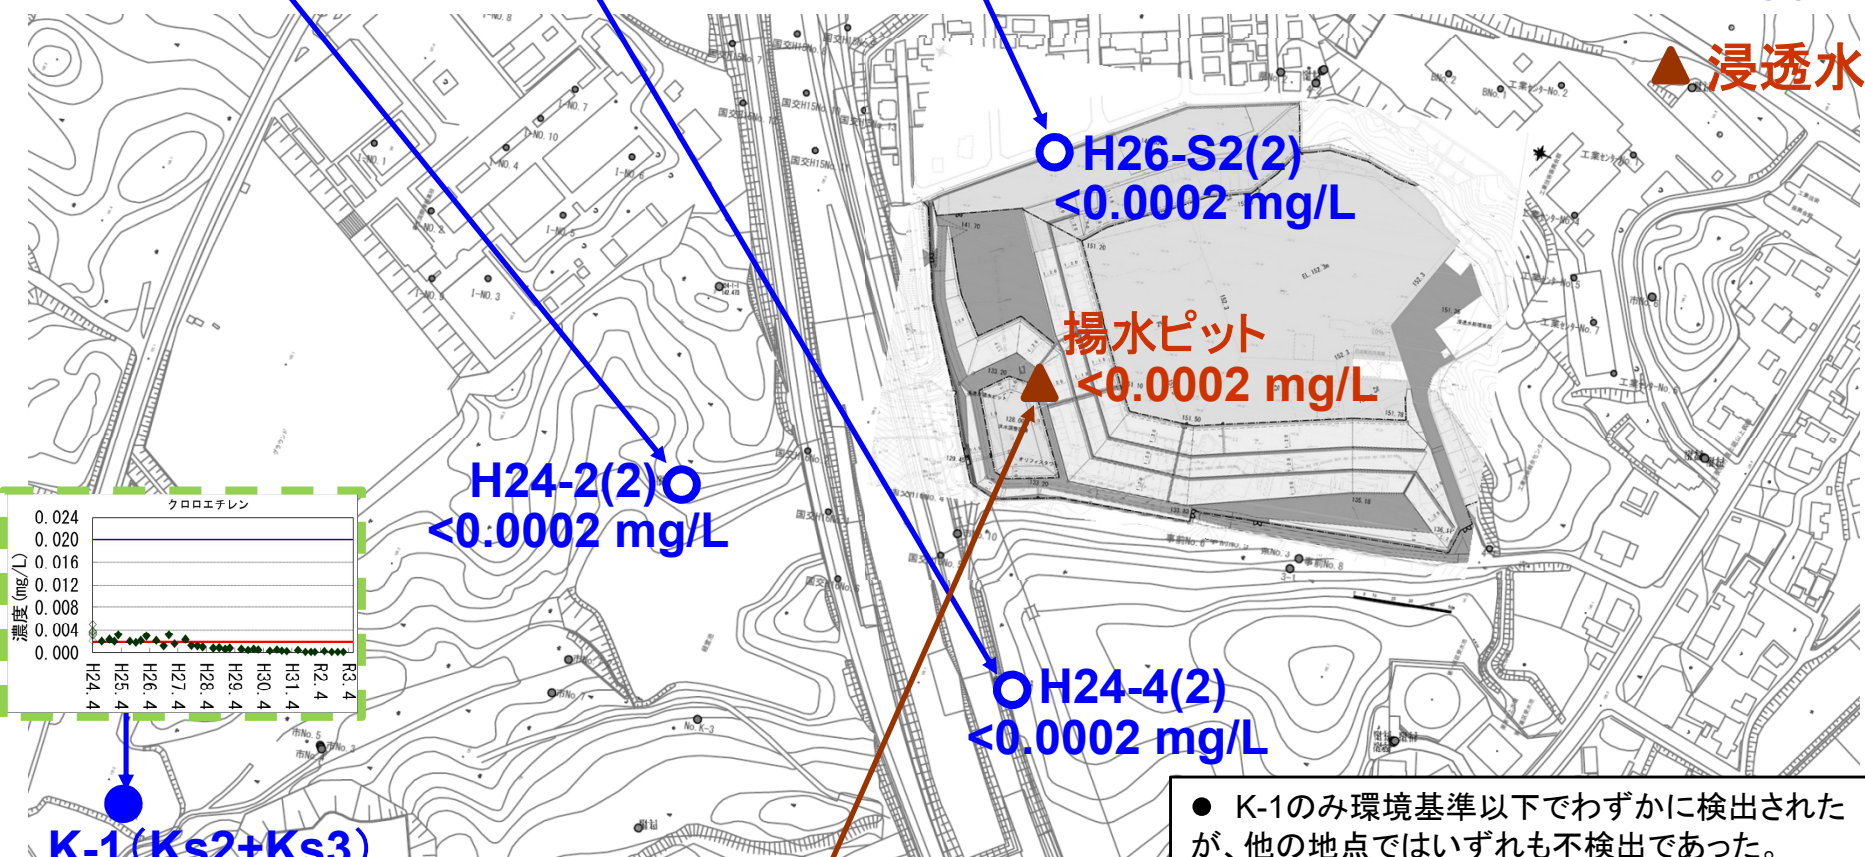
- K-1のみ環境基準以下でわずかに検出されたが、他の地点ではいずれも不検出であった。
- H24-2(2)、K-1では対策工事に着手した頃は環境基準値前後で検出されていたが、近年は不検出あるいはわずかな検出が続いている。
