令和3年度第1回
モニタリング調査結果について
令和3年(2021年)9月(書面開催)

経年モニタリング調査について

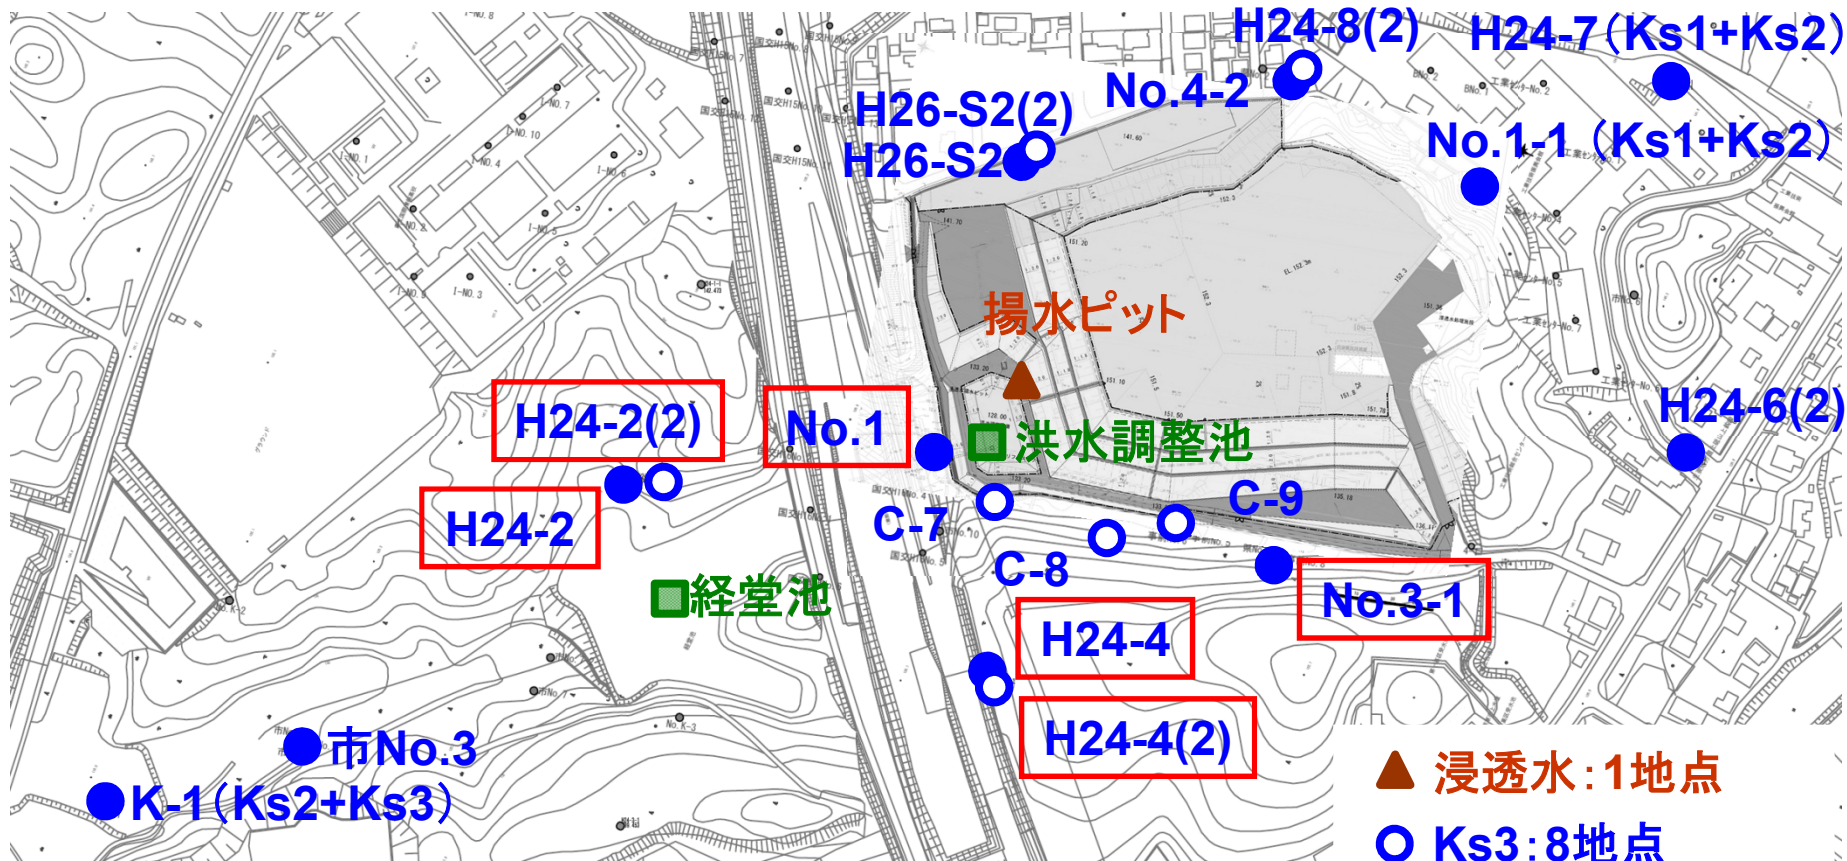
調査地点

- C-7は、パージ作業を行い水質が安定してから採水を行っている途中に、くみ上げている水が一時的に周辺土粒子等で濁った水となり、それが試料に混入したと考えられる。そのため、通常の地下水の状態とは異なる試料であったおそれがあるため、分析結果は参考値として取り扱う。
- H24-8(2)は、水量が僅かであったためpHおよびECのみを測定した。
- C-9は、水量が少なかったためダイオキシン類以外を測定した。

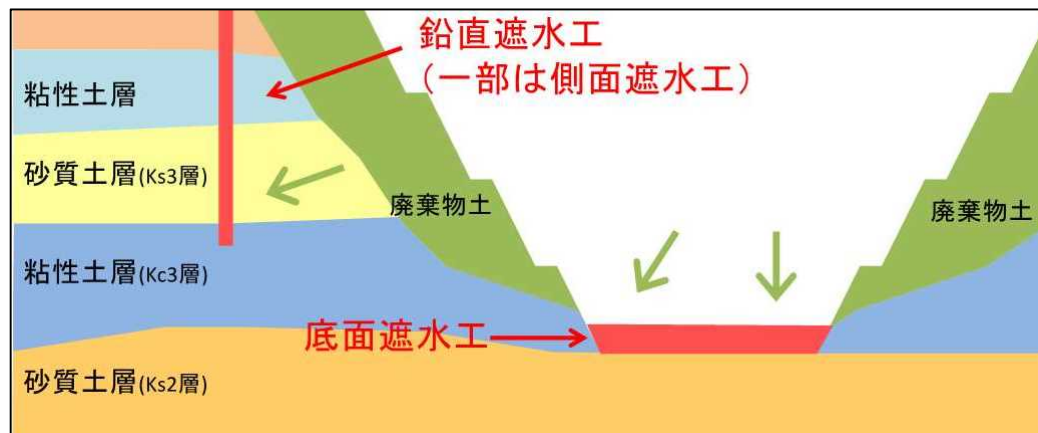
(参考)地下水帯水層と遮水工事の位置関係

- ◆ 廃棄物土層の側面に砂質土層(Ks3層)が接しており、廃棄物土に触れた浸透水が漏洩していたため、鉛直遮水工または側面遮水工により遮水した。
- ◆ 廃棄物土層の底面において粘性土層(Kc3層)が欠損しており、廃棄物土層の底面に接した砂質土層(Ks2層)へ廃棄物土に触れた浸透水が漏洩していたため、底面遮水工により遮水した。

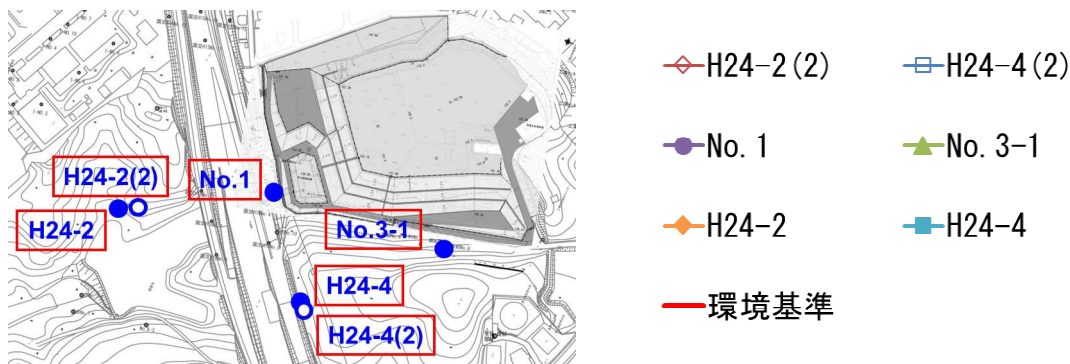
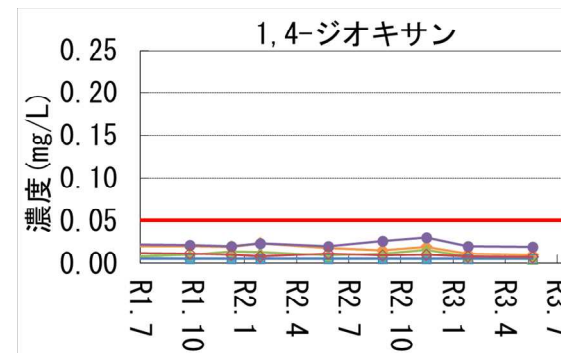
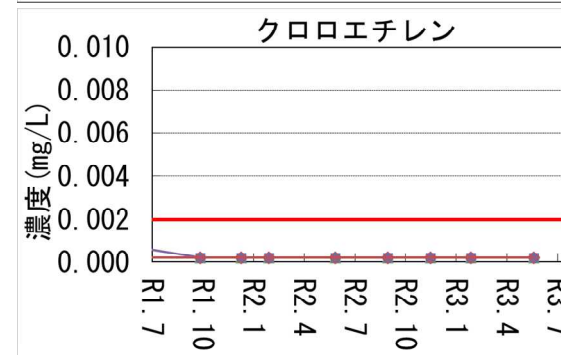
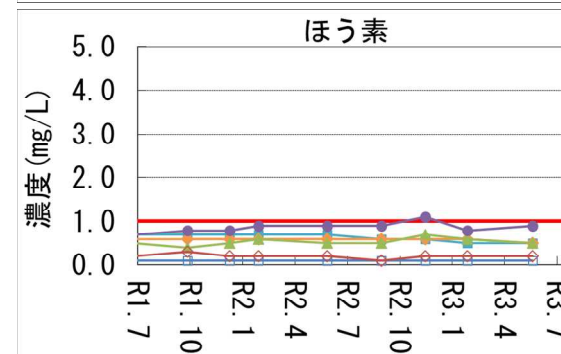
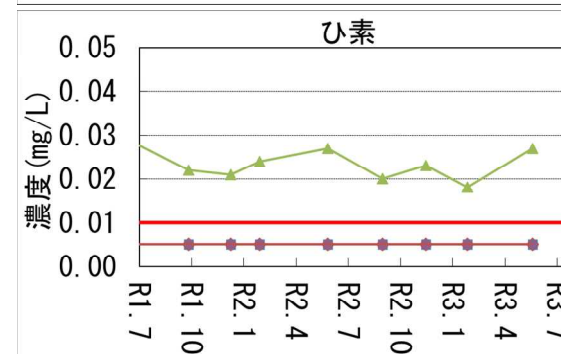
1 目標達成状況の評価対象地点の状況

- 産廃特措法に基づく実施計画の目標達成状況の評価には、調査地点のうち下図の評価対象地点6地点の結果を用いていることとしている。（令和2年11月第35回連絡協議会資料3-1）
- 二次対策工事の着手（H25(2013).12.20）以降に地下水環境基準を超過したことがある項目について、直近8回分の結果をグラフに表示した。（工事終了前の結果を含むため参考扱い）
- ひ素について、No.3-1で継続して環境基準を超過している。
- その他の項目は年平均値が環境基準を超過するものはない。

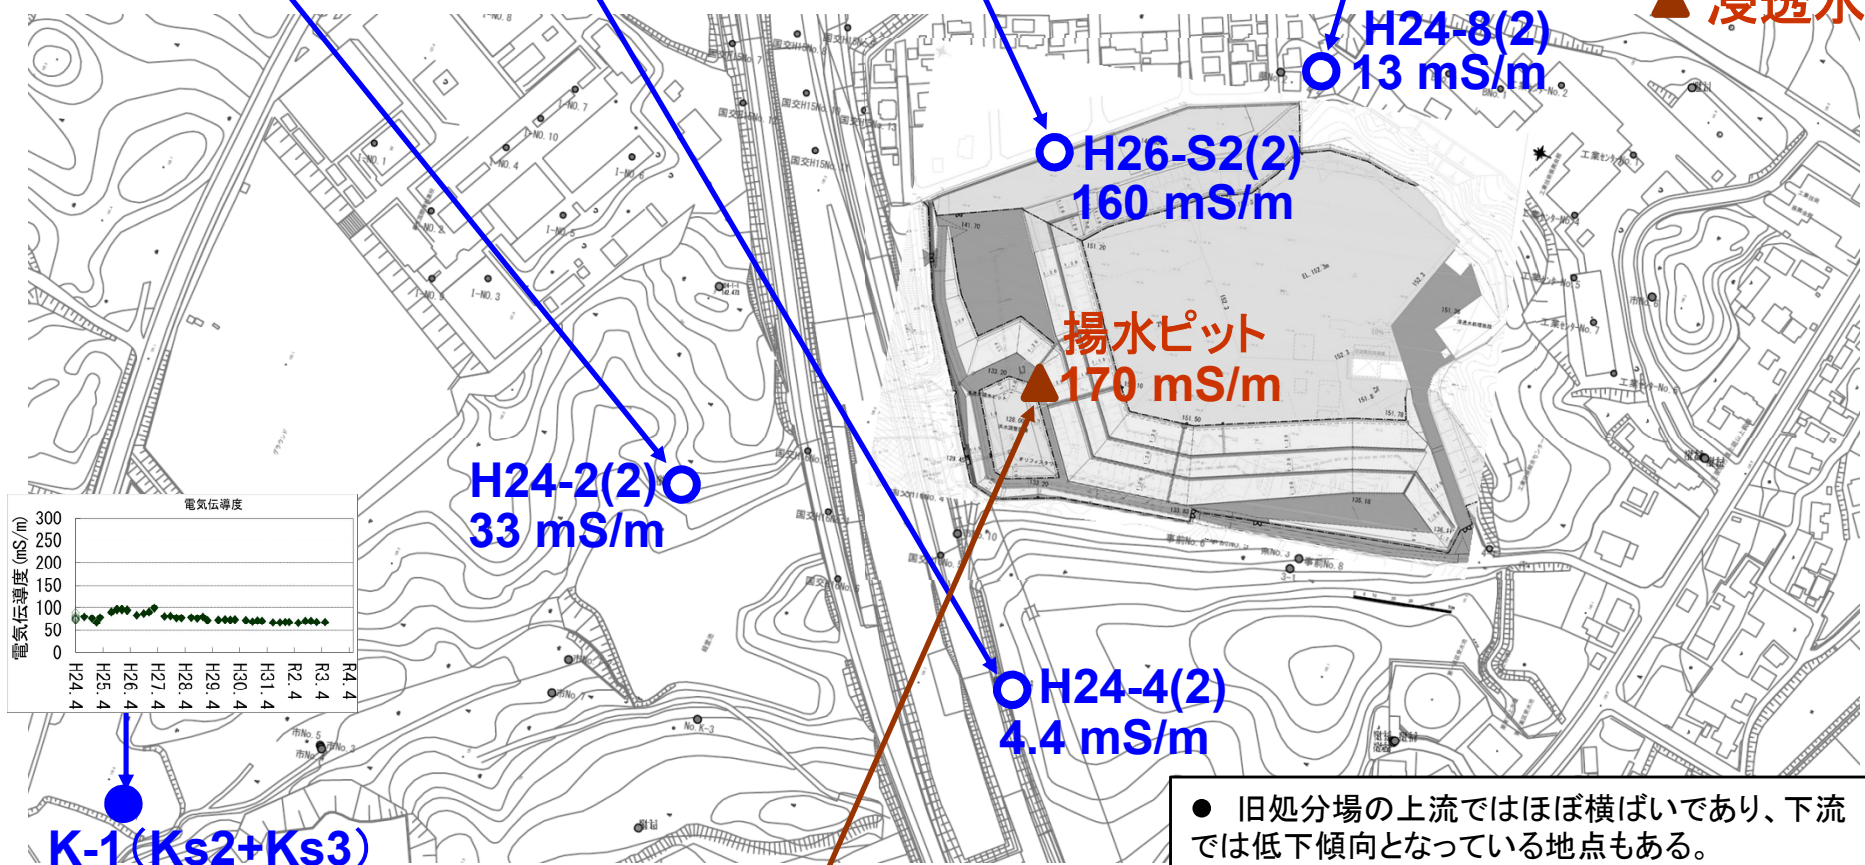
電気伝導度

- 旧処分場の上流ではほぼ横ばいであり、下流では低下傾向となっている地点もある。
- H24-2(2) は、H25(2013).7以降低下傾向である。

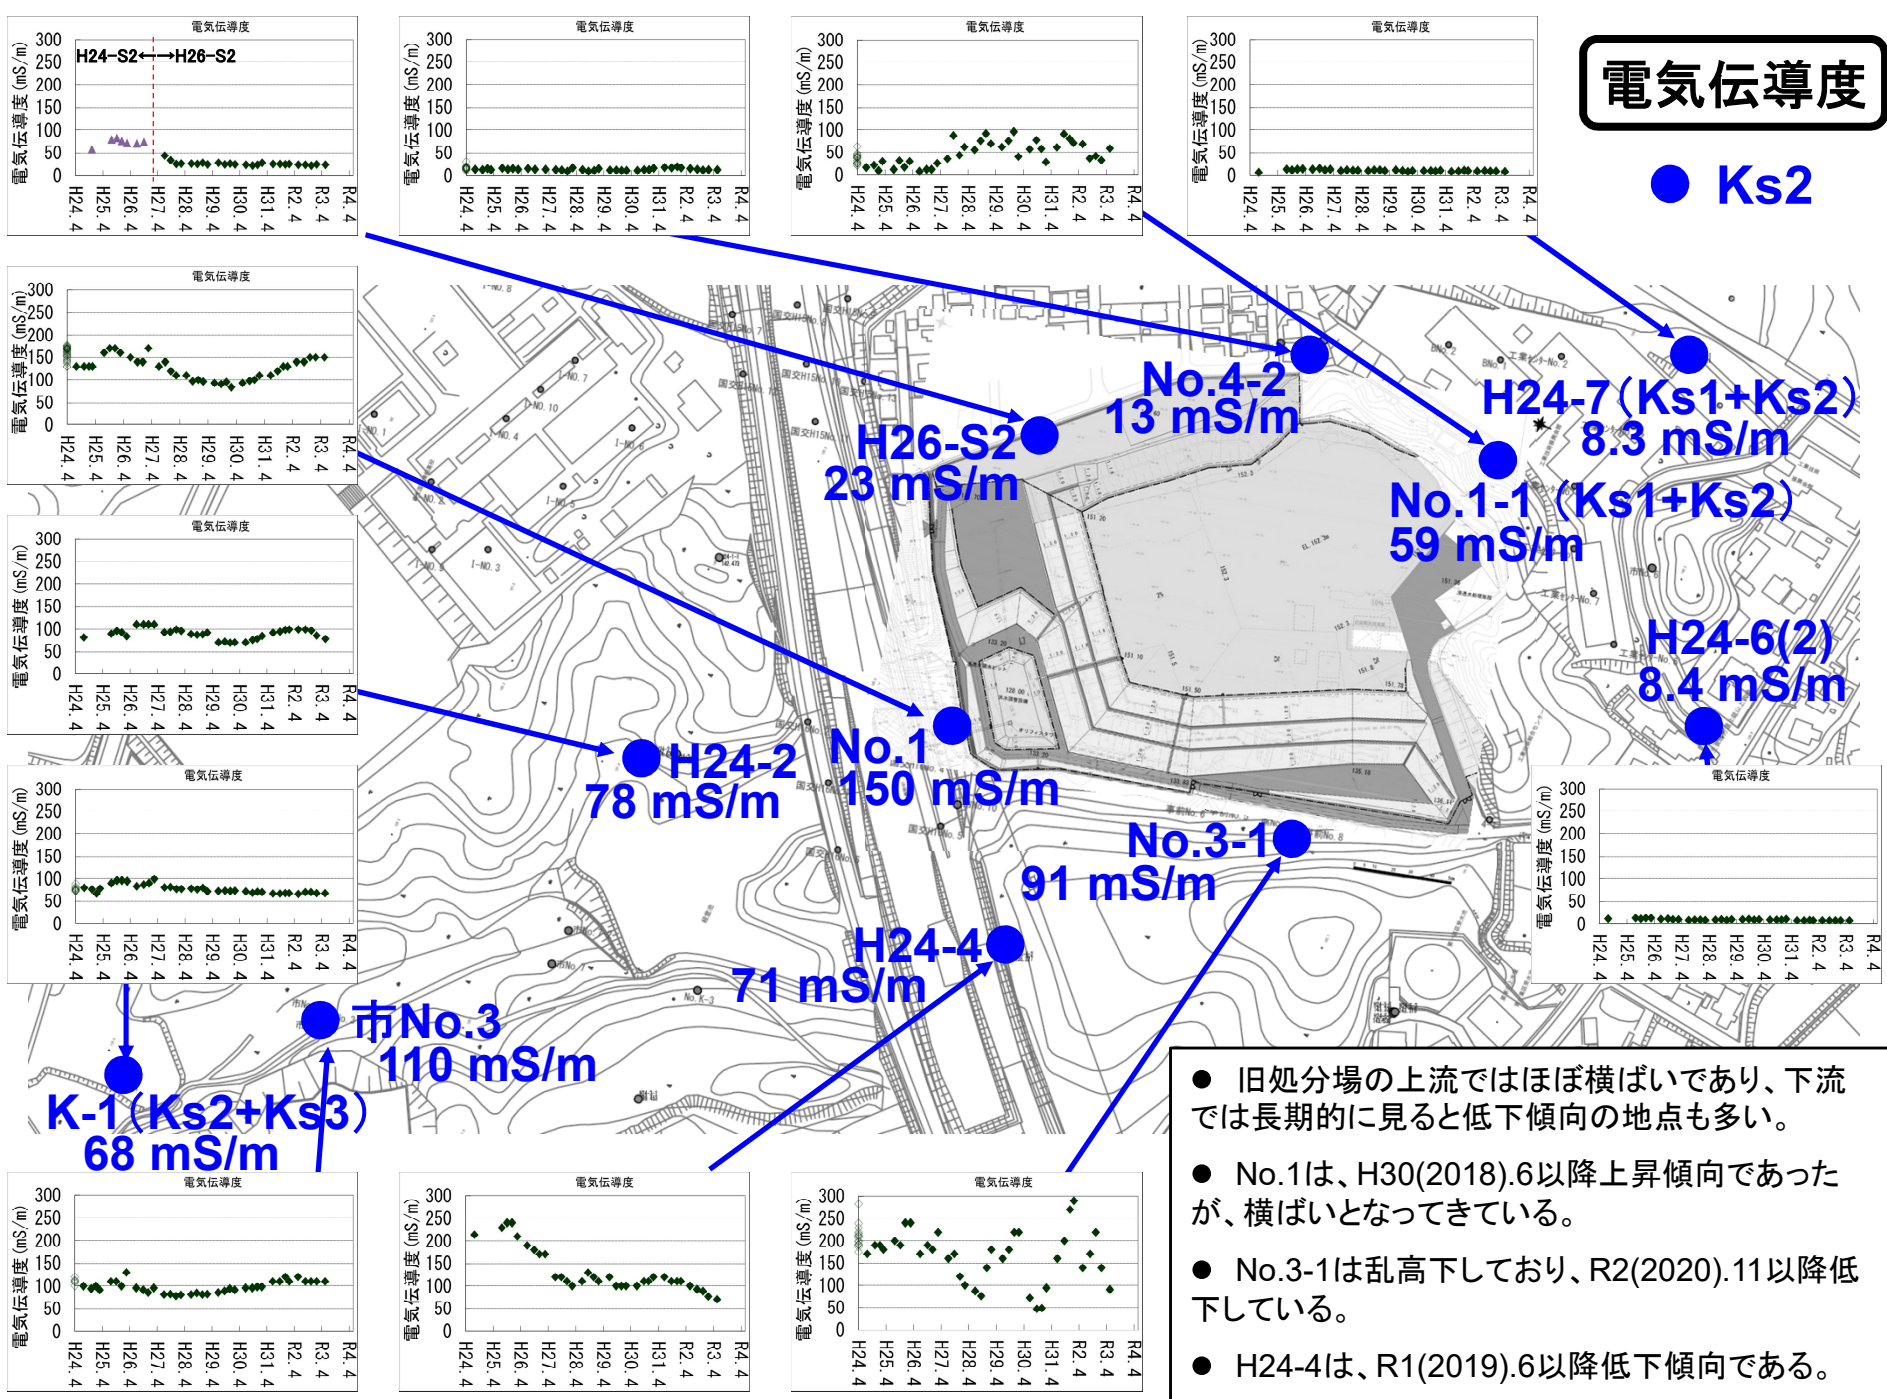
電気伝導度

- 旧処分場の上流ではほぼ横ばいであり、下流では長期的に見ると低下傾向の地点も多い。
- No.1は、H30(2018).6以降上昇傾向であったが、横ばいとなっている。
- No.3-1は乱高下しており、R2(2020).11以降低下している。
- H24-4は、R1(2019).6以降低下傾向である。
