令和3年度第2回
モニタリング調査結果について

令和3年(2021年)11月26日

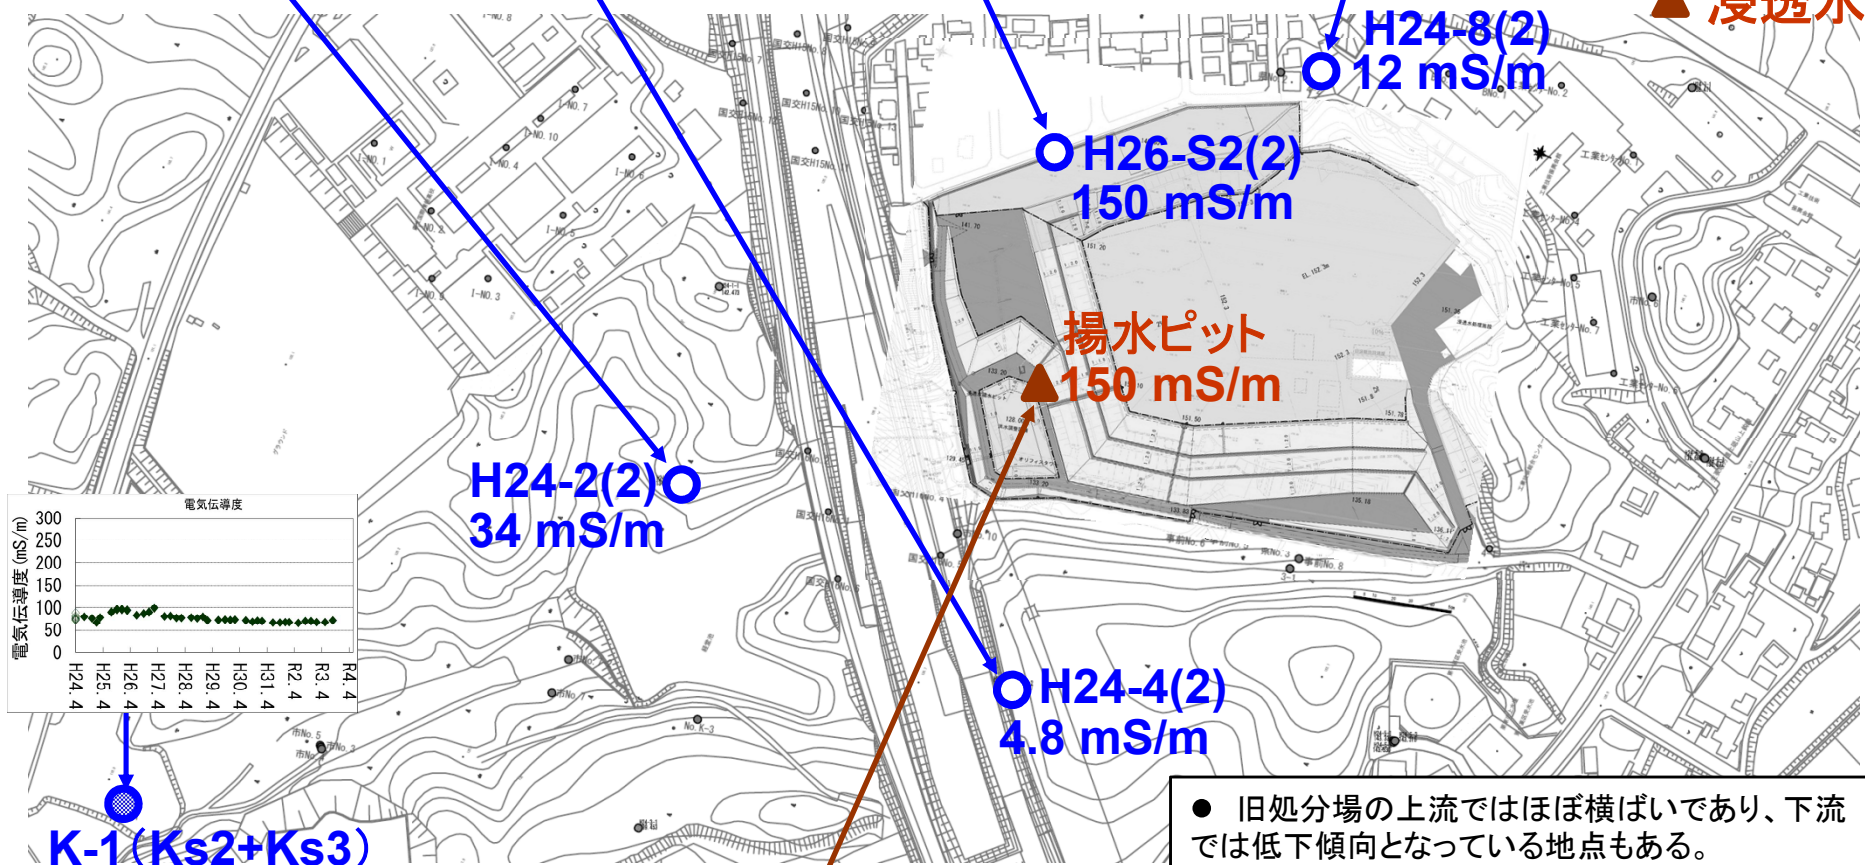
電気伝導度

- 旧処分場の上流ではほぼ横ばいであり、下流では低下傾向となっている地点もある。
- H24-2(2) は、H25(2013).7以降低下傾向である。

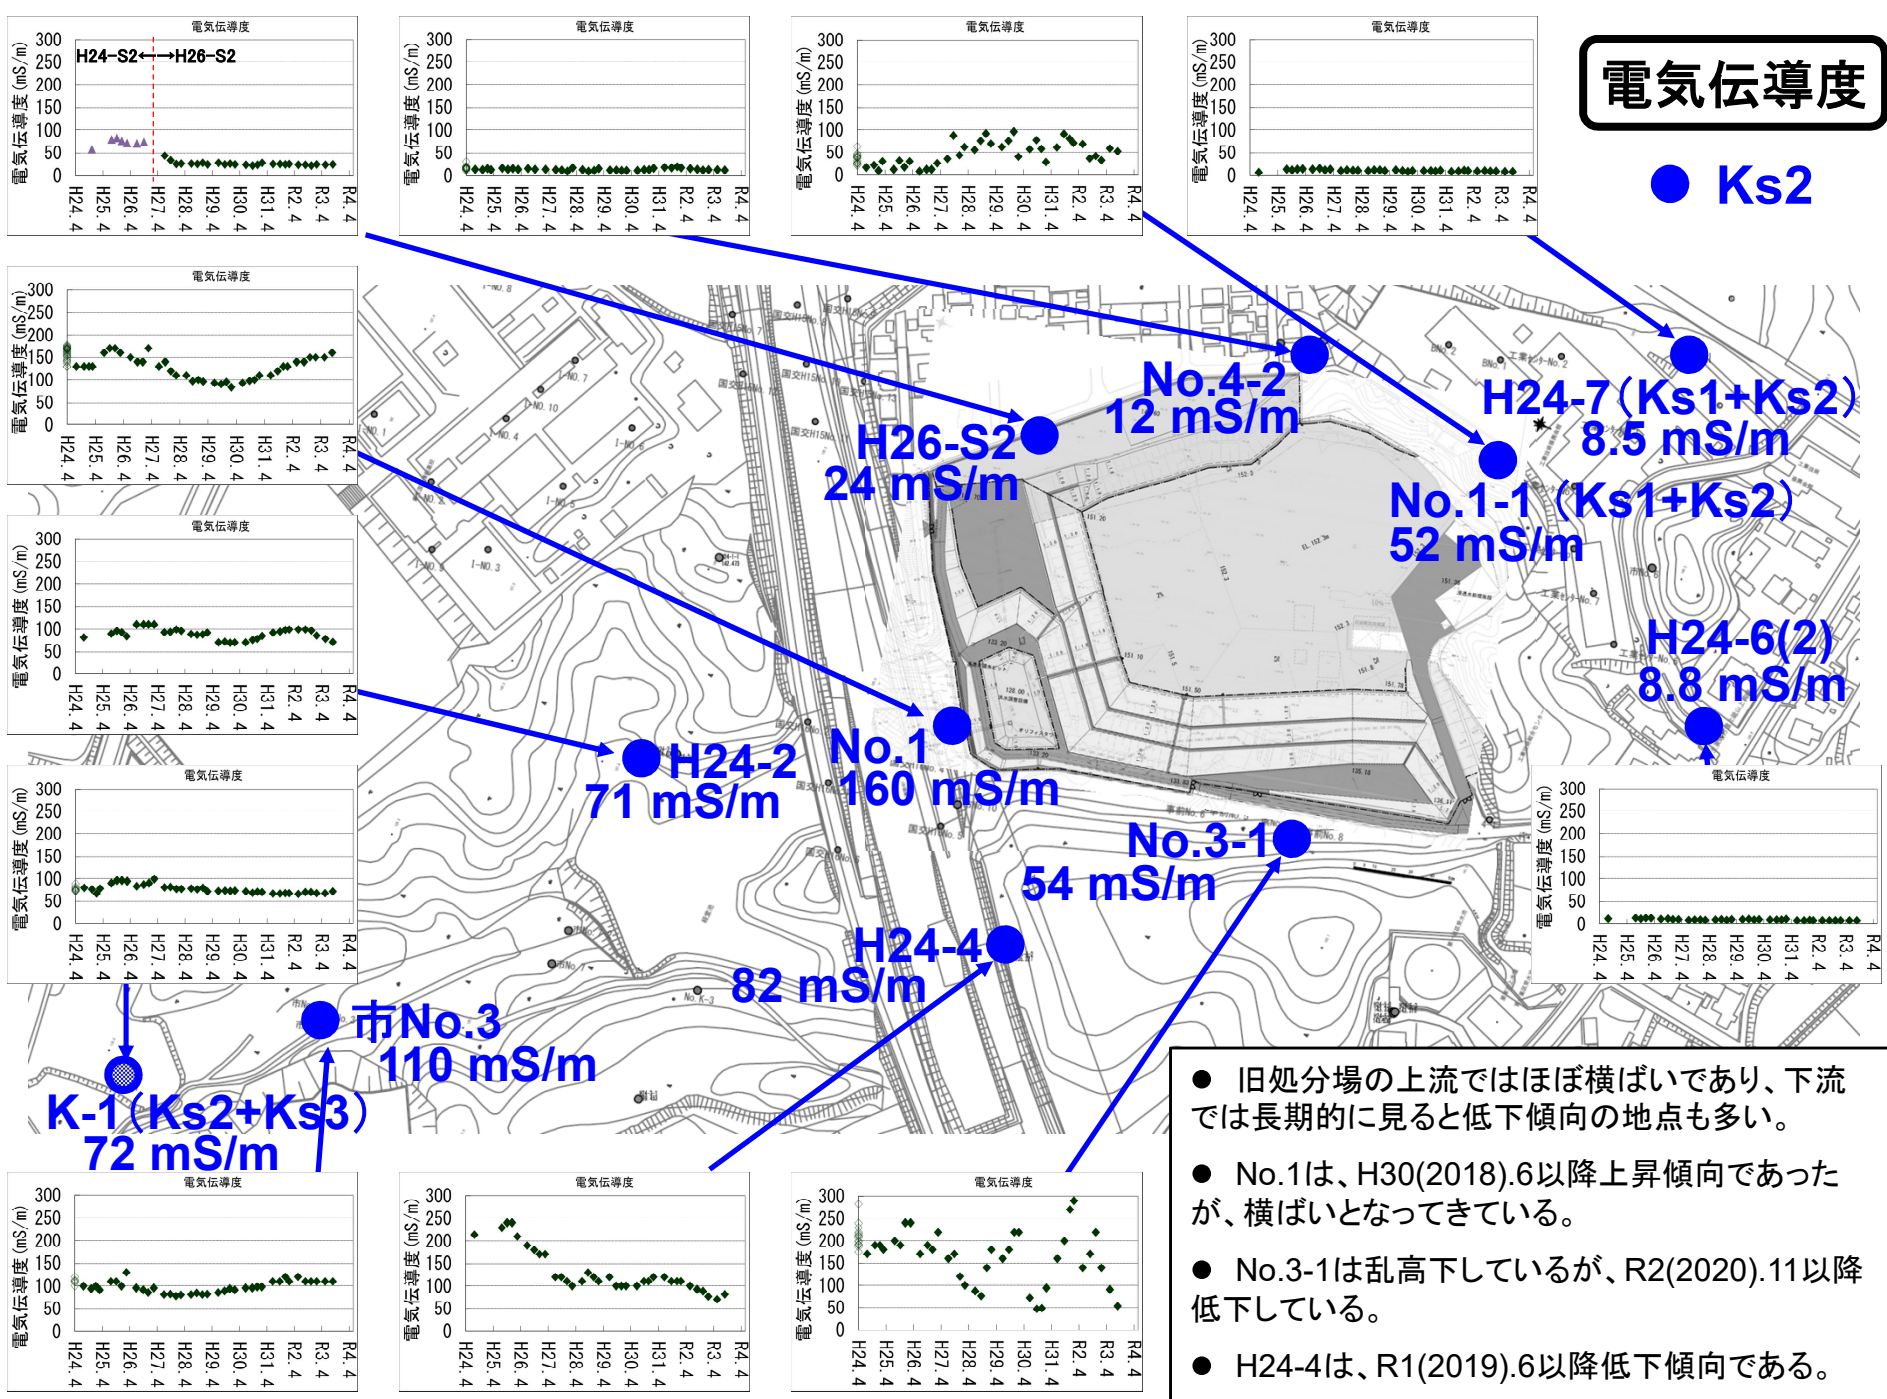
電気伝導度

- 旧処分場の上流ではほぼ横ばいであり、下流では長期的に見ると低下傾向の地点も多い。
- No.1は、H30(2018).6以降上昇傾向であったが、横ばいとなっている。
- No.3-1は乱高下しているが、R2(2020).11以降低下している。
- H24-4は、R1(2019).6以降低下傾向である。

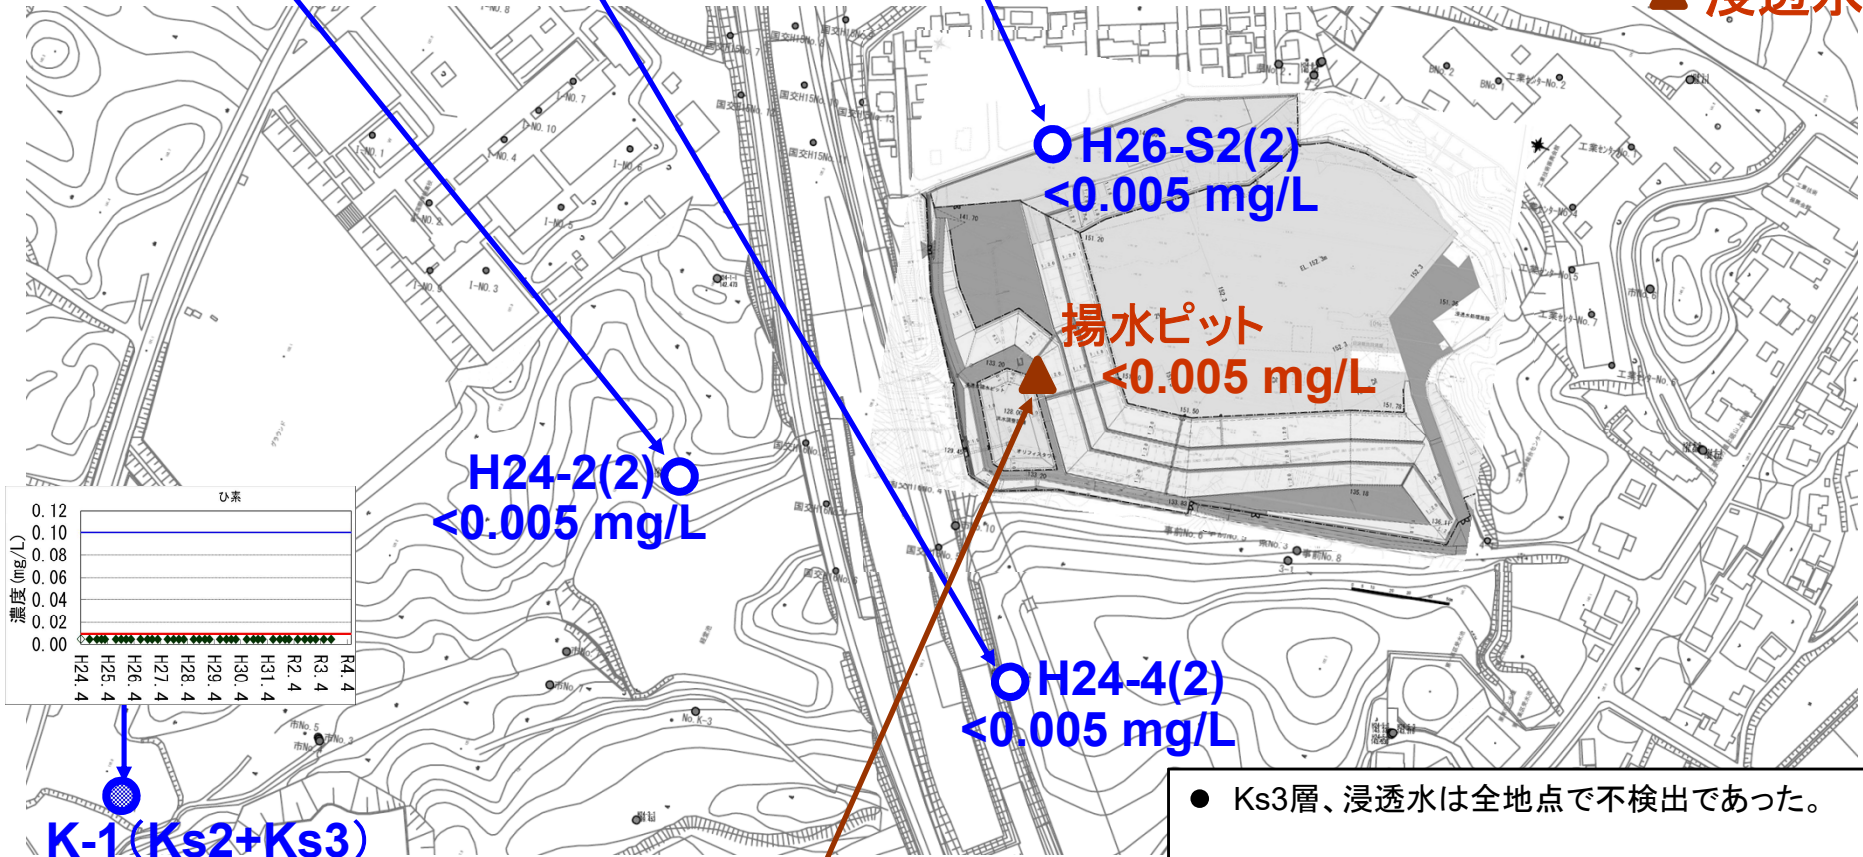
ひ素

● Ks3層、浸透水は全地点で不検出であった。

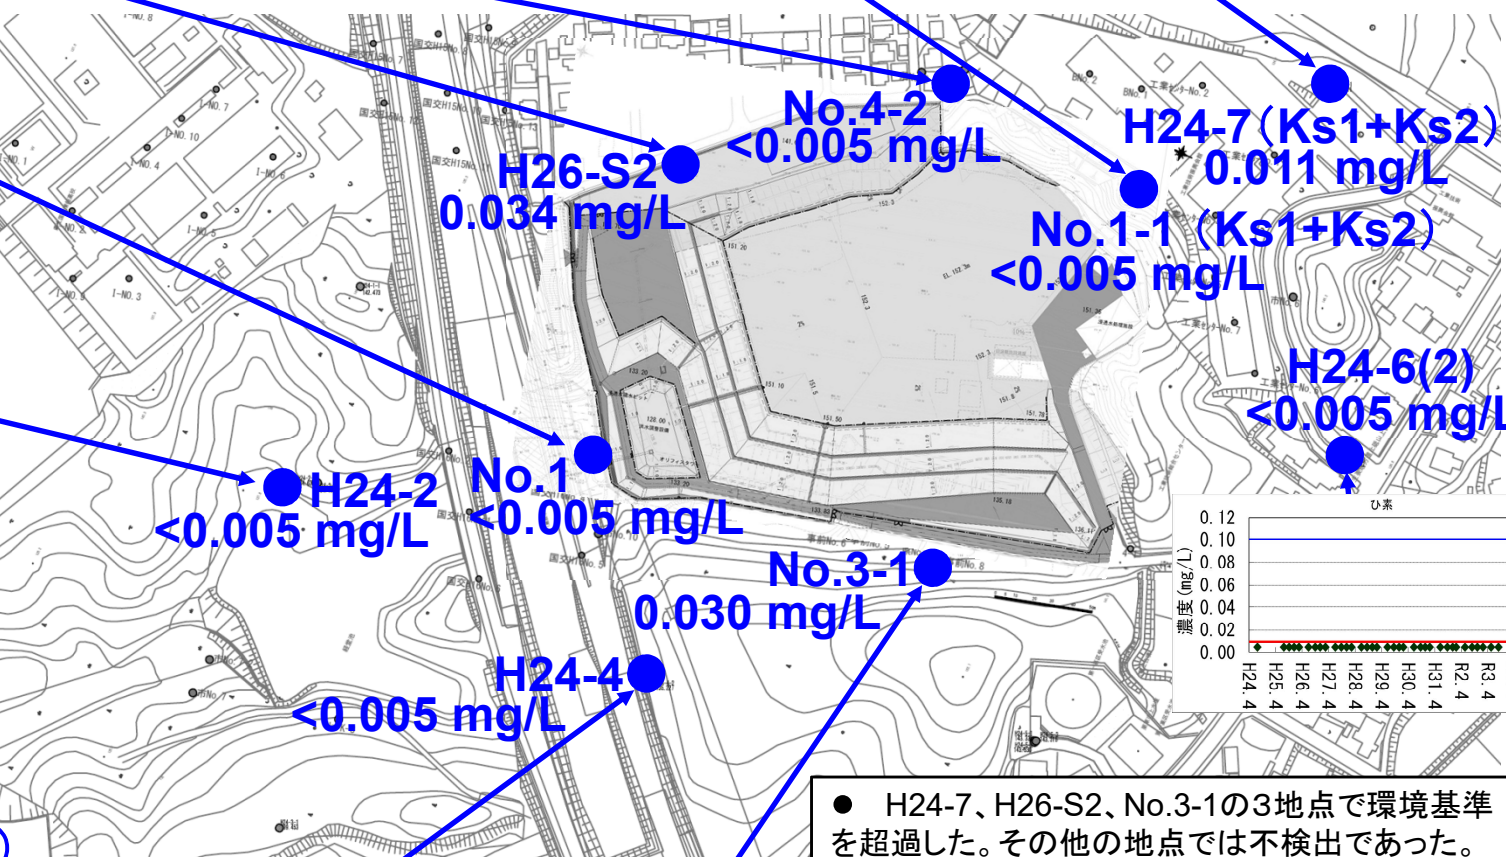
ひ素

- H24-7、H26-S2、No.3-1の3地点で環境基準を超過した。その他の地点では不検出であった。
- 3地点とも概ね横ばいで推移しており、大きな変化は見られない。
- No.3-1の基準超過原因は自然由来と考えられる。H24-7、H26-S2は水位勾配から旧処分場の上流側であり、電気伝導度の数値から、浸透水の影響をほとんど受けていないと考えられる。

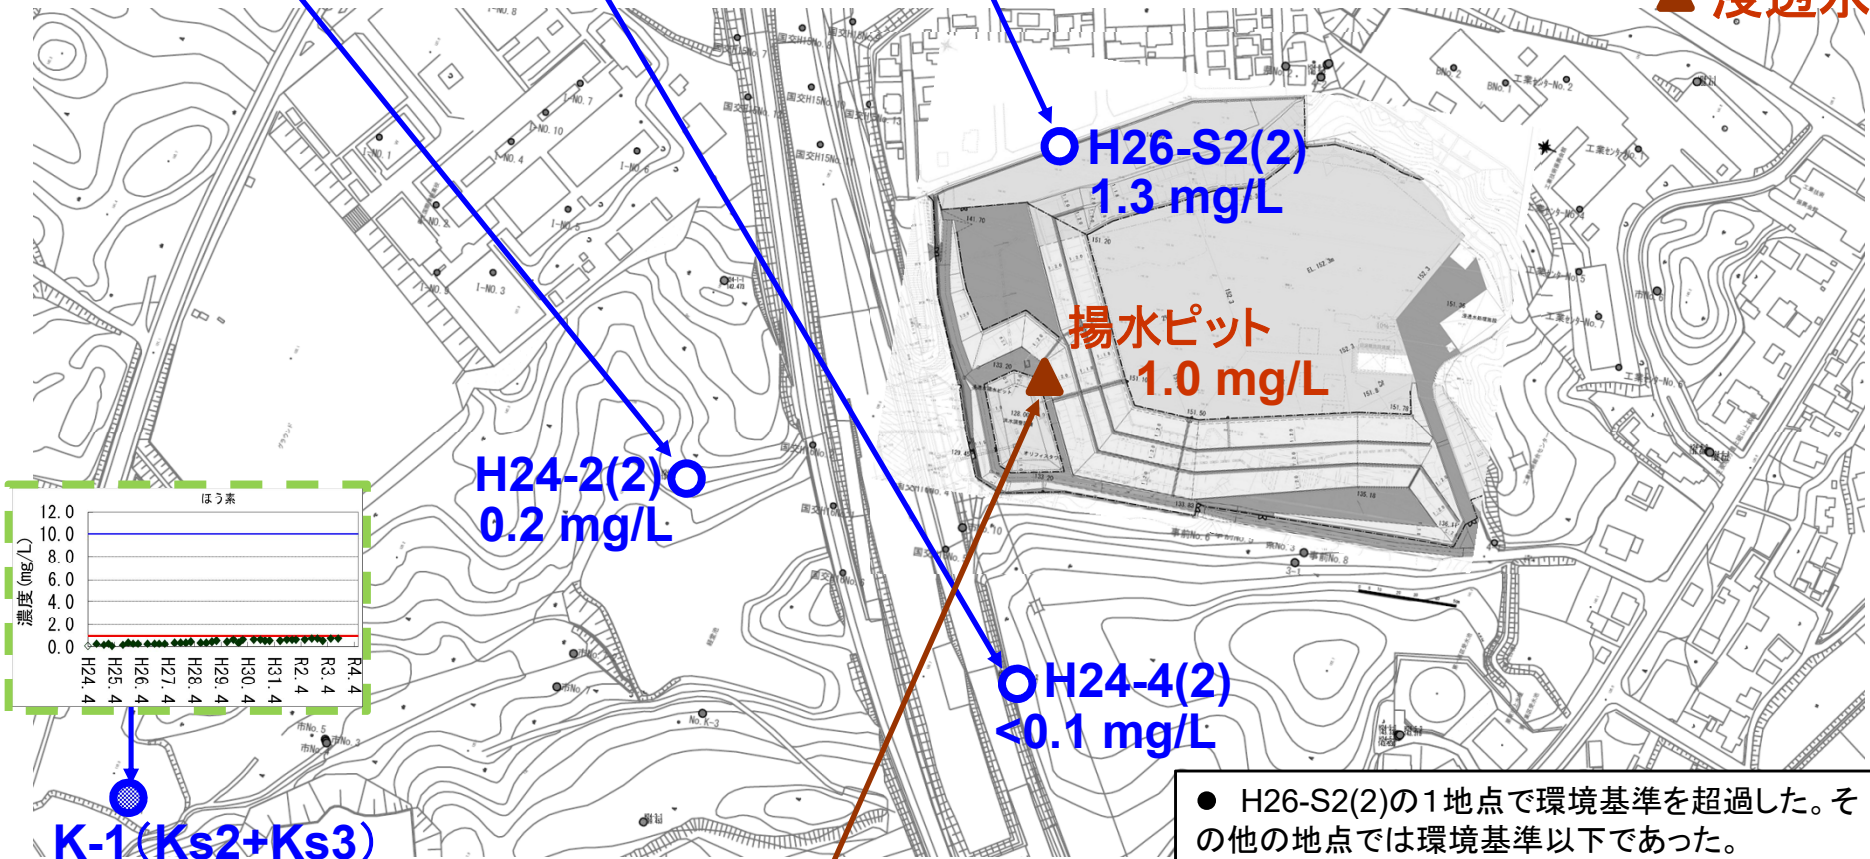
ほう素

- H26-S2(2)の1地点で環境基準を超過した。その他の地点では環境基準以下であった。
- H26-S2(2)は、環境基準値付近で概ね横ばいで推移している。
- 揚水ピットは、環境基準値前後で横ばい傾向である。
