【資料1】
滋賀県原子力安全対策連絡協議会
令和4年（2022年）12月27日

原子力発電所の運転状況、 トラブルおよび対応状況について

2. 至近のトラブル

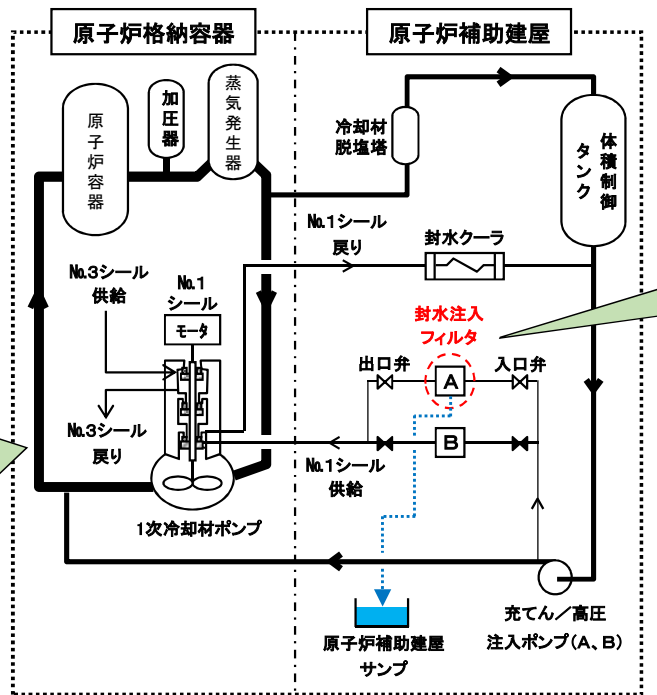
- 8月1日10時57分に「封水注入流量低」警報が発信、現場を確認した結果、原子炉補助建屋内の封水注入フィルタ室付近の床面に、約10m×約1m×約1mmの水溜まりを発見したため、封水注入フィルタを使用していたA系統からB系統に切り替え、漏えいは停止。
- 漏えい水は原子炉補助建屋サンプに回収（約7m³）し、建屋外部への漏えいはなし。（放射エネルギーは約2.2×10⁶Bqと推定）

水漏れ発生
(A封水注入フィルタ蓋フランジ部)

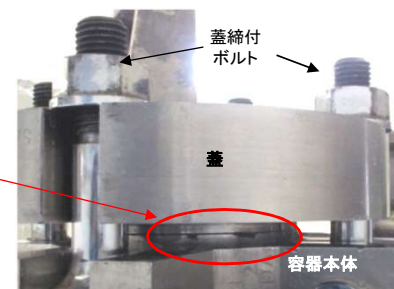
<封水注入フィルタ蓋フランジ部写真>

- 漏えいのあった当該フランジ部は、前回定期検査でのフィルタ取替工事において、本来のトルク値より低い値でボルトが締め付けられていた。
- トルク値が低かった原因は、協力会社の作業員が、作業要領を作成するにあたり、工事計画書に記載されているトルク値の判定基準を引用すべきところ、協力会社作業員のパソコンに保存されていた誤ったトルク値の判定基準を引用したことによるものであった。
- その後のプラントの運転等に伴う系統圧力により、当該フランジ部の漏れ止め用のOリングが徐々に外側に押し出され、破断し、漏えいが発生したものと推定した。

Oリングがフランジの周方向約4分の1の範囲で端面からはみ出しており、一部が破断

ボルトを締付工具により確認したところ、締付力が規定値よりも不足していた

- 契約と発注を別に行う工事について、当社は従来の工事計画書の承認に加え、作業要領を工事実施前に確認する運用とした。
- 協力会社に対して、速やかに本事象を周知し、新たな運用の徹底を図った。さらに、中長期的には、定期検査ごとの説明会など、当社が協力会社に行う教育の場を通じて、ルール遵守等について周知を図る。
- 漏えい防止および機器の動作不良防止の観点から、起動時の現場点検を強化して実施した。

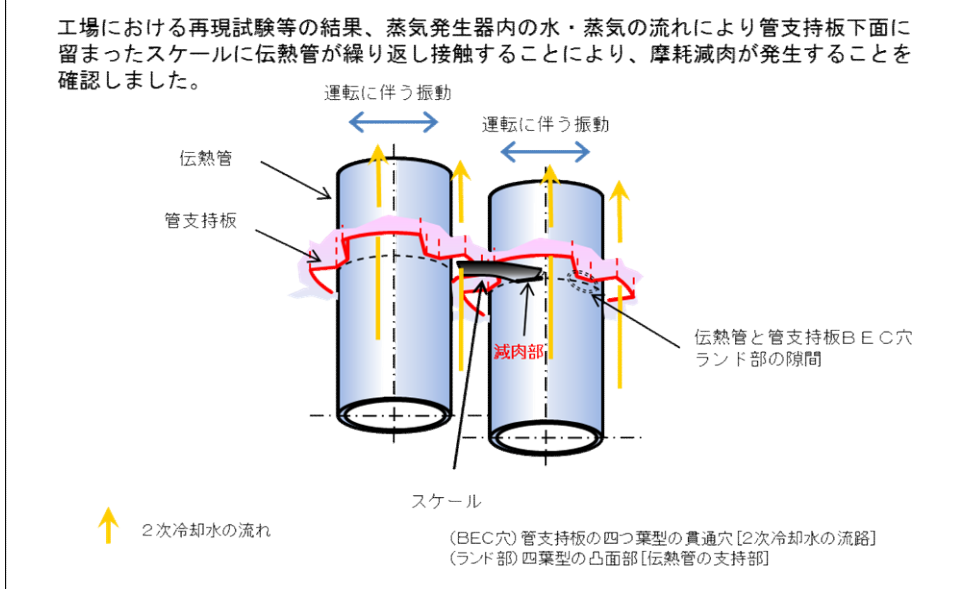
管支持板下面での減肉のメカニズム

工場における再現試験等の結果、蒸気発生器内の水・蒸気の流れにより管支持板下面に溜まったスケールに伝熱管が繰り返し接触することにより、摩耗減肉が発生することを確認しました。

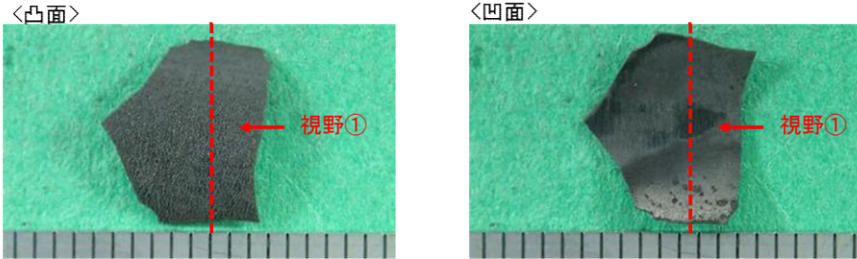
A蒸気発生器 第2管支持板上面（低温側）から回収したスケール

形状：主に多角型と長尺型
寸法：多角型で長さが最大のものは、長さ約17mm、幅約10mm
長尺型で長さが最大のものは、長さ約47mm、幅約4mm

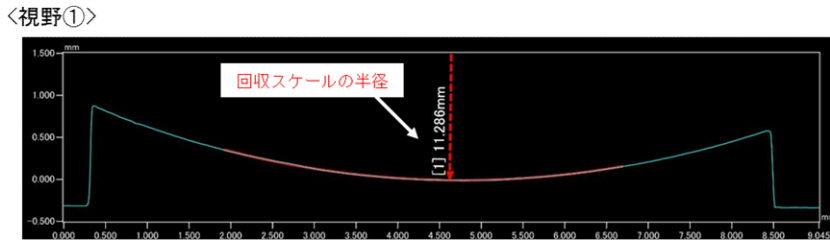
スケールを3次元測定器で計測した結果

直径約22.3~22.6mmの円筒状に沿った形状で、伝熱管（円筒）の外周（直径22.2mm）に近い形状

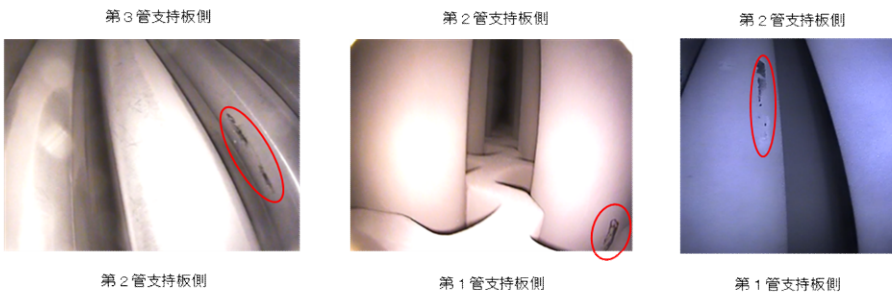
A蒸気発生器（低温側） B蒸気発生器（高温側） C蒸気発生器（高温側）

A、B、C蒸気発生器のほぼ全ての伝熱管は全面的にスケールに覆われていました。また、一部の伝熱管は局所的にスケールが剥離した痕跡等も認められました。

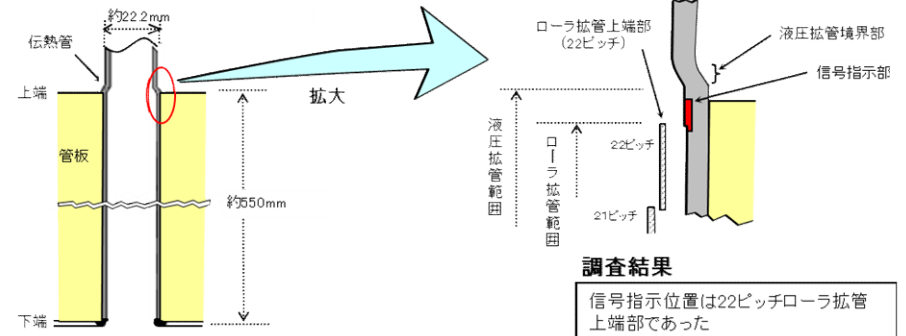
信号指示の位置

信号指示位置は22ピッチローラ拡管上端部であった

原因は、蒸気発生器製造時に伝熱管内面のローラ拡管の際に生じた引張り残留応力と運転時の内圧および温度環境が相まって生じる応力腐食割れ（既往知見）であると推定しています。

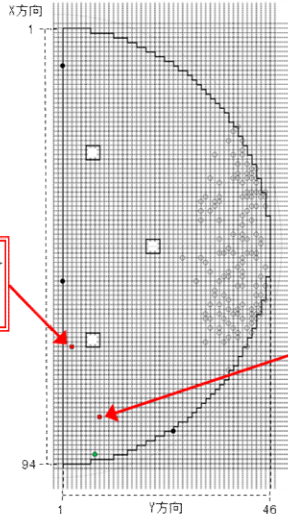
B-蒸気発生器上部から見た伝熱管位置を示す図

<第3管支持板>
微小な信号指示管 (X69-Y3)

<第4管支持板>
有意な信号指示管 (X84-Y9)

きずの深さ*: 減肉率20%未満 (判定基準未満)

きずの深さ*: 減肉率約48%

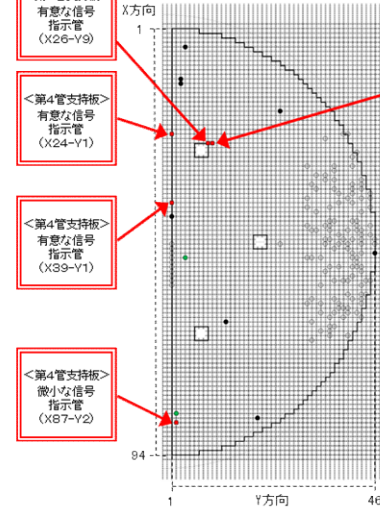
A-蒸気発生器上部から見た伝熱管位置を示す図

<第3管支持板>
有意な信号指示管 (X26-Y9)

<第4管支持板>
有意な信号指示管 (X24-Y1)

<第4管支持板>
有意な信号指示管 (X39-Y1)

<第4管支持板>
微小な信号指示管 (X87-Y2)

<第3管支持板>
有意な信号指示管 (X26-Y10)

きずの深さ*: 減肉率約83%

きずの深さ*: 減肉率約40%

きずの深さ*: 減肉率約25%

きずの深さ*: 減肉率約47%

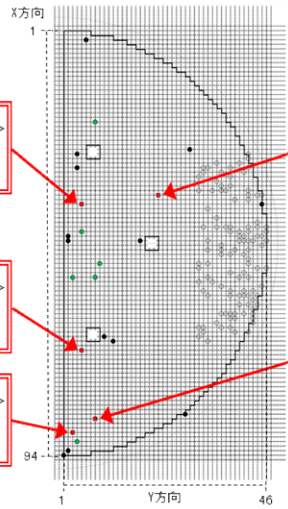
C-蒸気発生器上部から見た伝熱管位置を示す図

- <第3管支持板> 有意な信号指示管 (X39-Y5)
 - <第4管支持板> 有意な信号指示管 (X37-Y22)
 - <第3管支持板> 有意な信号指示管 (X71-Y5)
 - <第3管支持板> 有意な信号指示管 (X86-Y8)
 - <第4管支持板> 有意な信号指示管 (X89-Y3)
- : 今回外面減肉が認められた位置 (5本)
● : 既施検査所(外面減肉) (6本)
● : 既施検査(拡管部応力腐食割断) (13本)
○ : 既施検査(拡管部応力腐食割断以外) (110本)

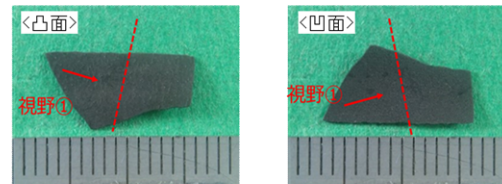
A蒸気発生器 管板上面(高温側)から回収したスケール

形状: 主に多角型と長尺型
 寸法: 多角型で長さが最大のものは、長さ約25mm、幅約13mm
 長尺型で長さが最大のものは、長さ約29mm、幅約6mm

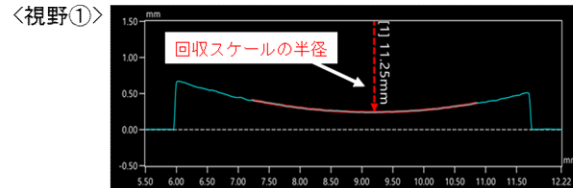
スケールを3次元測定器で計測した結果

直径約22.3~22.5mmの円筒状に沿った形状で、伝熱管(円筒)の外周(直径22.2mm)に近い形状

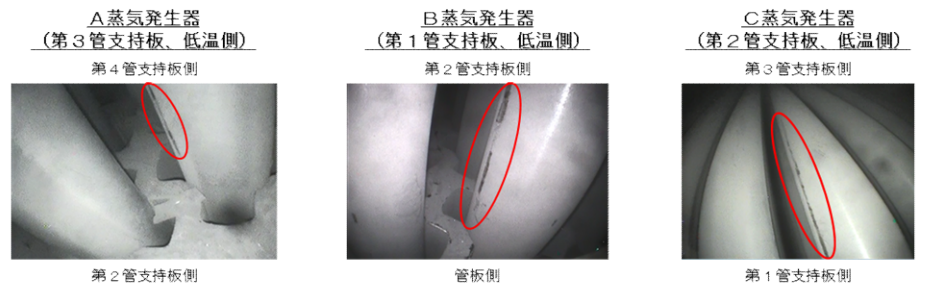
伝熱管外表面の観察結果

A、B、C蒸気発生器のほぼ全ての伝熱管は全的にスケールに覆われていました。また、一部の伝熱管は局所的にスケールが剥離した痕跡も認められました。

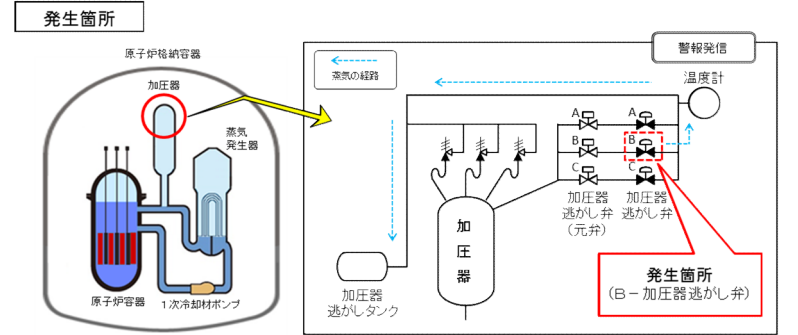
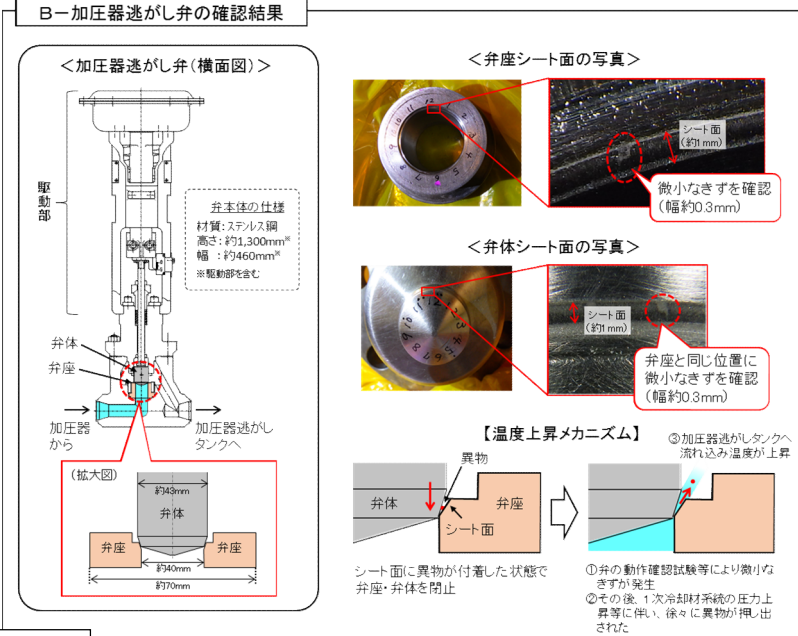
高浜発電所4号機 B-加圧器逃がし弁の出口温度上昇について

当該弁の取り付け作業時に弁体等に着していた微小な異物が弁のシート面に混入し、作動確認試験等により微小なきずが発生、その後、1次冷却材系統の圧力上昇等に伴い、異物が弁シート部から押し出され、その経路を通じて、蒸気が加圧器逃がしタンクに流れ込んだため、当該弁の出口温度が上昇したものと推定しました。

- (1) 微小なきずが認められた弁体と弁座を予備品(新品)に取り替えます。
- (2) 異物管理に関する注意事項として、機器を運搬して取り付けを行う際には直前に拭き取ることを社内マニュアルに反映します。
- (3) 協力会社へ本事象を説明し、機器取り付け時の異物混入防止に関する注意喚起を行います。

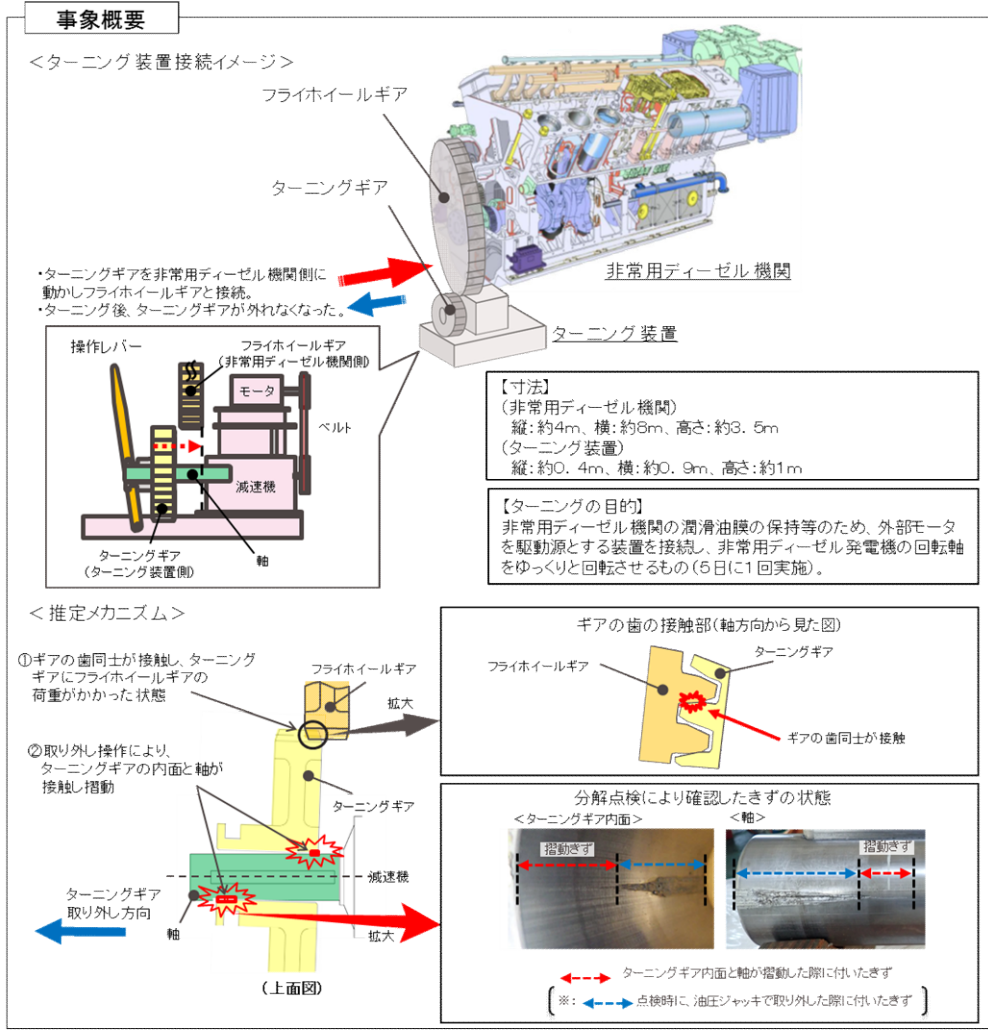
高浜発電所3、4号機の運転上の制限の逸脱について

ターニングギアとフライホイールギアの接触により荷重がかかった状態でターニングギアの取り外し操作を行ったことで、ターニングギア内面と軸が接触し、発生した微小な金属片がターニングギアと軸の間に噛み込みターニングギアが外れなくなったと推定しました。

ターニングギアを取り外す際には、ターニングギアとフライホイールギアが接触していないことを確認するために、事前にターニングギアとフライホイールギアの隙間をライトを用いて確認する手順を追加します。
