【資料2】
滋賀県原子力安全対策連絡協議会
令和4年（2022年）12月27日

高浜発電所3,4号機の 特別点検結果について

2022年12月27日

取替えが難しい設備の特別点検（1）

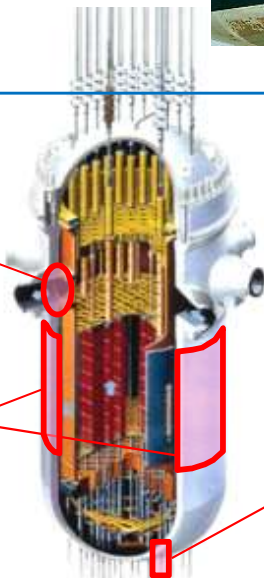
原子炉容器

原子炉容器に対し、超音波を使った探傷試験や電流を使った渦流探傷試験などを行い、「傷」がないことを確認しました。

1次冷却材
ノズルコーナー部
(渦流探傷試験)

炉心領域の
母材及び溶接部
(超音波探傷試験)

炉内計装筒の
溶接部及び内面
(渦流探傷検査、
目視試験)

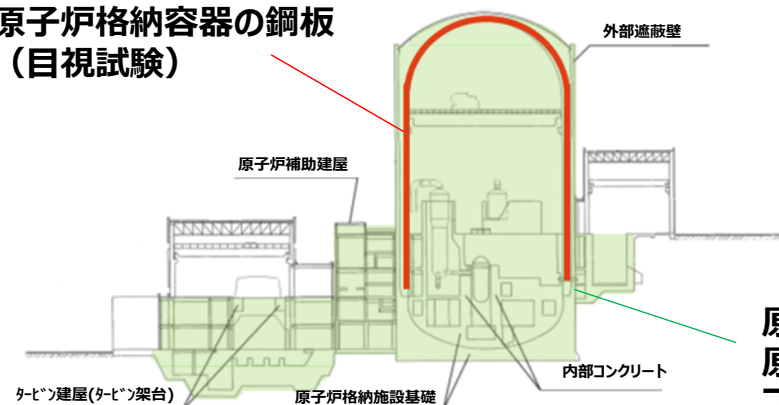
原子炉格納容器の鋼板
(目視試験)

原子炉格納容器の鋼板の内外表面を目視で念入りに確認し、「塗装のはがれ」や「腐食」がないことを確認しました。

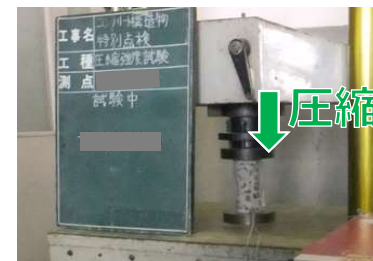
原子炉格納施設や
原子炉補助建屋などの
コンクリート構造物
(サンプル試験)

原子炉格納施設などのコンクリート構造物からサンプルを採取し、「強度」や「遮へい能力」などに異常がないことを確認しました。

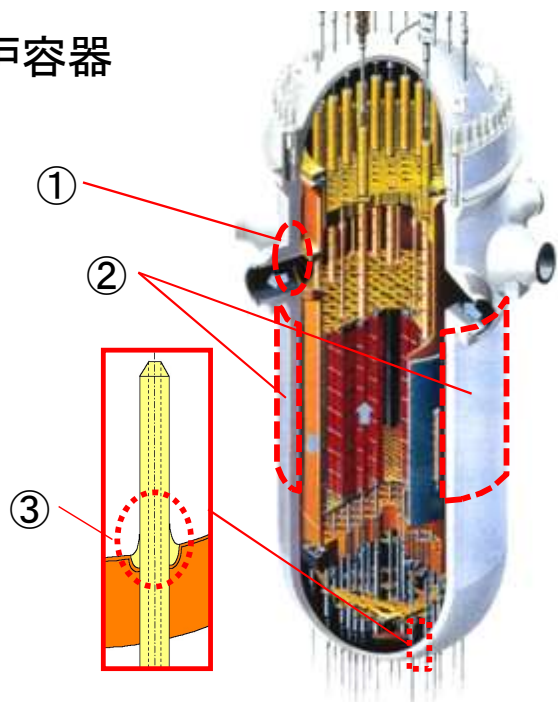
対象機器／構造物	対象部位	着目する劣化事象	データ採取期間 (上段:3号機、下段:4号機)	試験方法・結果
原子炉容器	①一次冷却材ノズルコーナー部	疲労	2020.10～2021.1 2022.8～2022.10	渦流探傷試験の結果、欠陥等の異常は認められなかった。
	②炉心領域の母材及び溶接部	中性子照射脆化	2020.9～2021.1 2022.8～2022.10	超音波探傷試験の結果、欠陥等の異常は認められなかった。
	③炉内計装筒の溶接部及び内面	応力腐食割れ	2020.9～2020.10 2022.7～2022.8	渦流探傷試験や目視試験の結果、欠陥等の異常は認められなかった。
原子炉格納容器	④原子炉格納容器の鋼板	腐食	2020.2～2020.9 2020.10～2021.2	目視試験の結果、塗膜の状態に異常は認められなかった。
コンクリート構造物	⑤原子炉格納施設 他	強度や遮蔽能力の低下	2021.11～2022.10 2021.11～2022.10	採取したコアサンプルによる各種試験の結果、強度や遮蔽能力等に異常は認められなかった。

運転開始35年以降に採取したデータを確認・評価した結果、異常は認められなかった。

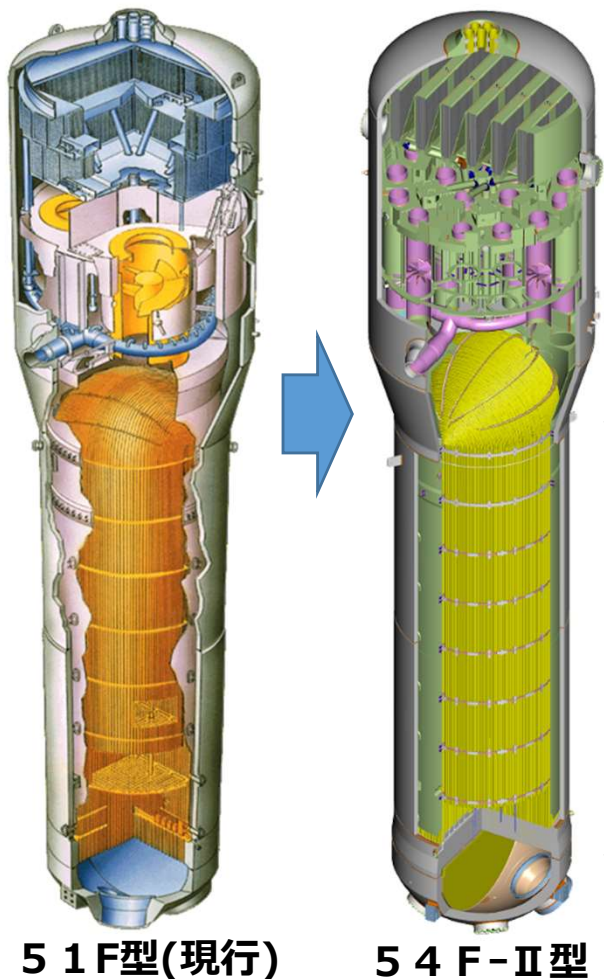
(a) 蒸気発生器の取替（主な改良点）

蒸気発生器伝熱管の応力腐食割れ、および伝熱管の外面減肉（経年的に蓄積した伝熱管外面のスケールに起因）を踏まえ、長期的な信頼性を確保するという観点から、蒸気発生器を取替える。
 また、蒸気発生器の取替えに伴い、旧蒸気発生器等を保管するための保管庫を新設する。

【①】 伝熱管材質の変更

耐食性に優れたインコネル690合金製の伝熱管を採用し、伝熱管に対する応力腐食割れ感受性の低減を図る。

【②】 振止め金具の改良

振止め金具の組数を2本組から3本組にして、伝熱管U字部にかかる外周部の支持点を増やすことにより伝熱管に対する耐流動振動性の向上を図る。
