旧アール・ディエンジニアリング最終処分場周辺環境影響調査の結果について

2014年6月5日

栗東市小野の旧アール・ディエンジニアリング最終処分場（以下「旧処分場」という。）について、平成26年2月20日および25日に実施しました旧処分場跡地の周辺環境影響調査（地下水等調査）の分析結果がまとまりましたのでお知らせいたします。

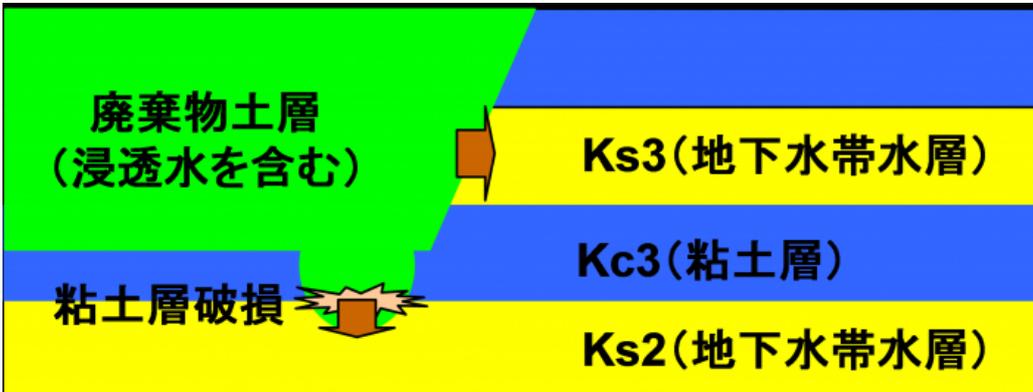
(※2)浸透水のKs3層地下水およびKs2層地下水への汚染移流拡散状況の概念図

【Ks3層地下水】側面で廃棄物土層と接していることにより、廃棄物土層の浸透水が地下水に移流拡散していると考えられます。

【Ks2層地下水】底面粘土層が破損している箇所で廃棄物土層と接していることにより、浸透水が地下水に移流拡散していると考えられます。
