旧アール・ディエンジニアリング最終処分場周辺環境影響調査の結果について

2016年1月21日

栗東市小野の旧アール・ディエンジニアリング最終処分場（以下「旧処分場」という。）について、平成27年9月25日および10月5日に実施しました旧処分場跡地の周辺環境影響調査（地下水等調査）の分析結果がまとまりましたのでお知らせいたします。

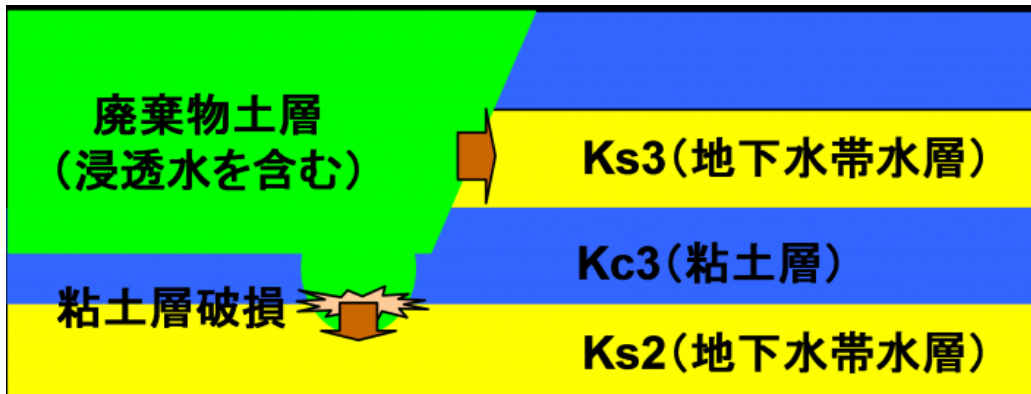
(※2)浸透水のKs3層地下水およびKs2層地下水への汚染移流拡散状況の概念図

- 【Ks3層地下水】側面で廃棄物土層と接していることにより、廃棄物土層の浸透水が地下水に移流拡散していると考えられます。
- 【Ks2層地下水】底面粘土層が破損している箇所では廃棄物土層と接していることにより、浸透水が地下水に移流拡散していると考えられます。
