# 旧アール・ディエンジニアリング最終処分場周辺環境影響調査の結果について（令和元年度第2回）

栗東市小野地先の旧アール・ディエンジニアリング最終処分場（以下「旧処分場」という。）について、令和元年9月26日から10月1日に実施しました旧処分場跡地の周辺環境影響調査（地下水等調査）の分析結果がまとめましたのでお知らせいたします。

- 滋賀県 琵琶湖環境部 最終処分場特別対策室

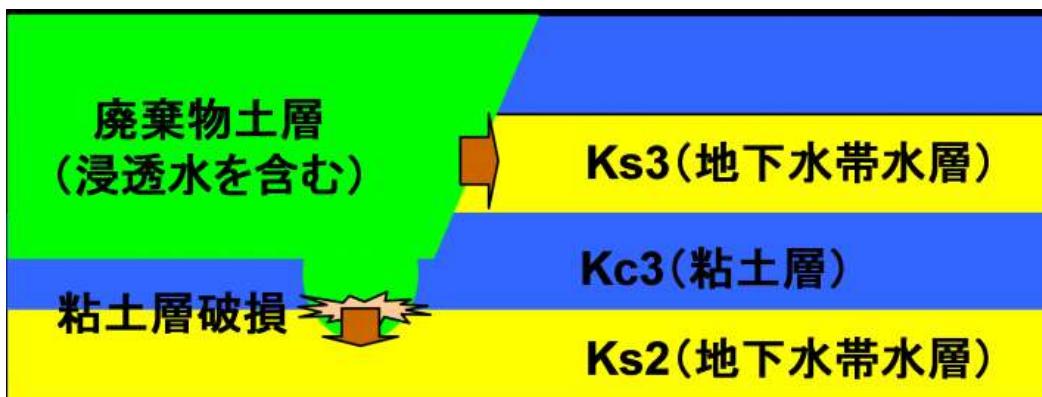
(※2) 浸透水のKs3層地下水およびKs2層地下水への汚染移流拡散状況の概念図

- 【Ks3層地下水】側面で廃棄物土層と接していることにより、廃棄物土層の浸透水が地下水に移流拡散していると考えられます。
- 【Ks2層地下水】底面粘土層が破損している箇所で廃棄物土層と接していることにより、浸透水が地下水に移流拡散していると考えられます。
