## 旧アール・ディエンジニアリング最終処分場周辺環境影響調査の結果について（令和2年度第2回）

栗東市小野地先の旧アール・ディエンジニアリング最終処分場（以下「旧処分場」という。）について、令和2年9月1日から9月15日までに実施しました旧処分場跡地の周辺環境影響調査（地下水等調査）の分析結果がまとまりましたのでお知らせいたします。

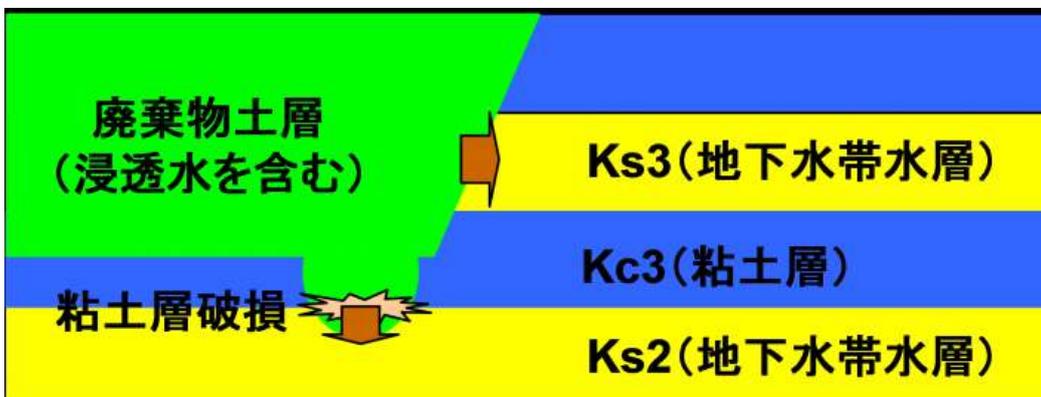
(※2)浸透水のKs3層地下水およびKs2層地下水への汚染移流拡散状況の概念図

- 【Ks3層地下水】側面で廃棄物土層と接していることにより、廃棄物土層の浸透水が地下水に移流拡散していると考えられます。
- 【Ks2層地下水】底面粘土層が破損している箇所では廃棄物土層と接していることにより、浸透水が地下水に移流拡散していると考えられます。
