# 高時川の長期濁水の原因および対策について(概要版)

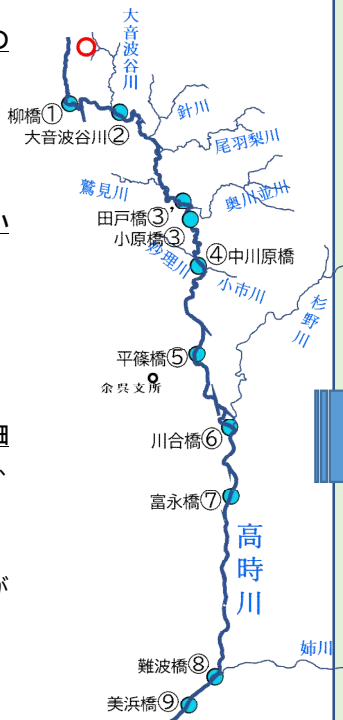
- (1) 高時川本流での濁度調査の結果、濁度の  
上昇は②大音波谷川合流後から③小原橋（奥  
川並川合流後）で顕著。この状況は、支川か  
らの濁水流入がない場合（無降雨時）にも生じ  
ていた。
- (2) 透視度調査の平均値を取った結果、③小  
原橋から下流の本川区間で透視度の低下。
- (3) 濁りの主な成分はSi、Fe、Al、Kで、濁  
水時にはMgやCaもやや含まれたが、鉱物組成  
からの濁水発生源の特定はできなかった。
- (4) 濁水中の粒度組成調査を行った結果、細  
粒土砂（濁水原因物質）の割合は、大音波谷川、  
針川、尾羽梨川、奥川並川では低く、本川の  
③' 田戸橋より下流では高かった。
- (5) 航空レーザ差分解析により、濁度の上昇が  
起こる②から③に流入する左岸4支川で大量  
の浸食を確認。現地踏査でも顕著な荒廃状況  
を確認。R4. 8月豪雨の雨量分布と重なった。
