#### 国宝延暦寺根本中堂及び重要文化財延暦寺根本中堂廻廊建造物保存修理事業

令和7年3月作成

世界文化遺産  
比叡山延暦寺 大改修

(国宝) 根本中堂 (重文) 廻廊

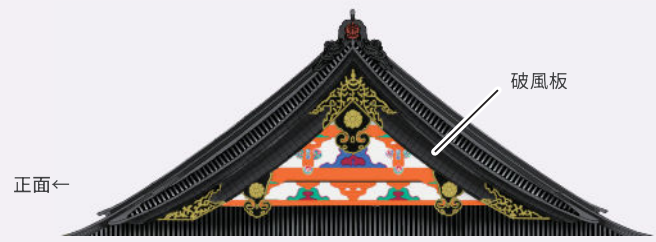
北妻正面流れの破風板。宝暦期に取り替えたケヤキ材。風食がないため取替時に銅板で包んだと考えられます。

北妻背面流れの破風板。当初のヒノキ材。漆下地に用いる布着せの仕事が残っているため、当初は黒漆仕上げだったと考えられます。

北妻破風板を包む銅板は、寛政10年に破風板を剥木修理した際、裏返して再用されました。そのため銅板の両面に黒い塗装の痕跡があります。現在の裏面に残る黒色塗装（詳細不明）は宝暦期のもので、文書で示された「黒板」仕上げと考えられます。表面に残る黒色塗装は寛政期のもので、科学分析を行うと松脂が検出されたため、チャン塗であることが分かりました。今回の修理では、破風板銅板にも黒チャン塗を施します。

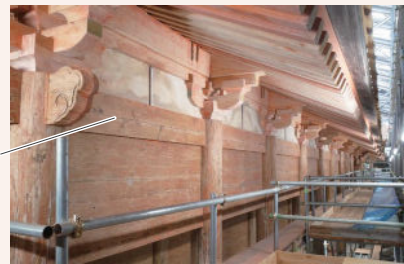
## 塗装を掻き落とした状況

頭貫を境にして、上下で異なった色合いの赤色がみられます。

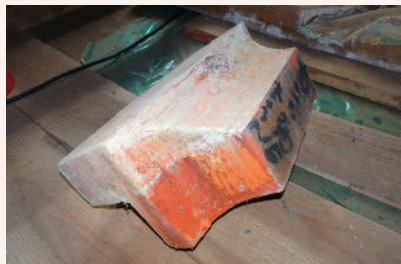
## 江戸時代の丹塗

軒廻りでは、墓股<sup>ます</sup>の斗に江戸時代の丹塗が残っていました。化学分析すると、鉛 (Pb) のみが検出されたため、江戸時代の丹塗は、顔料が鉛丹のみだったことが分かりました。

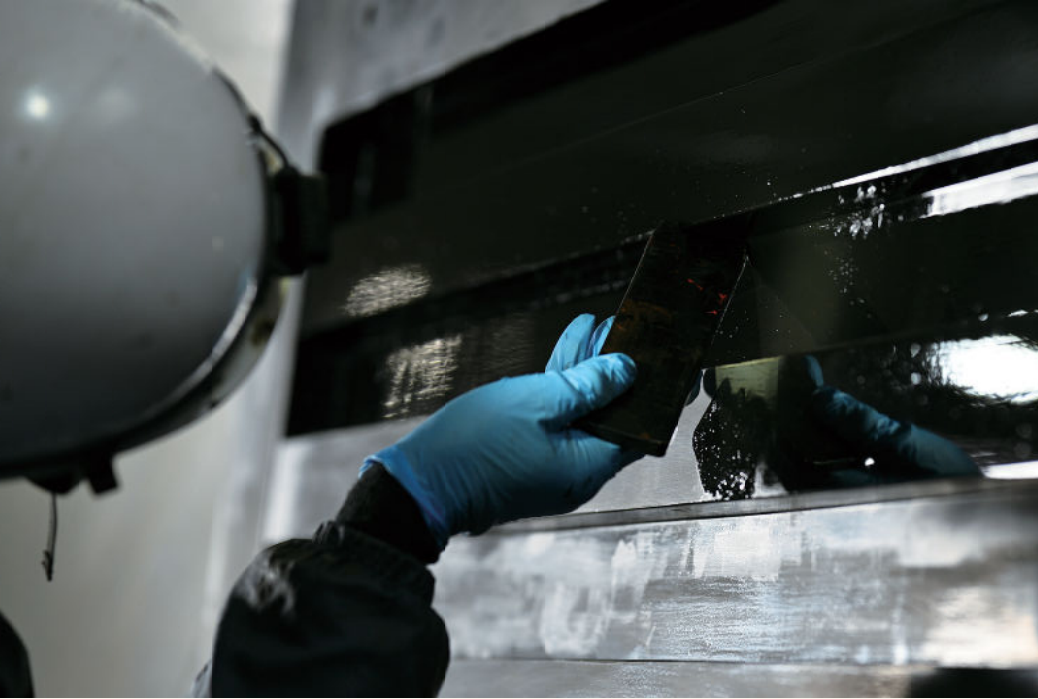
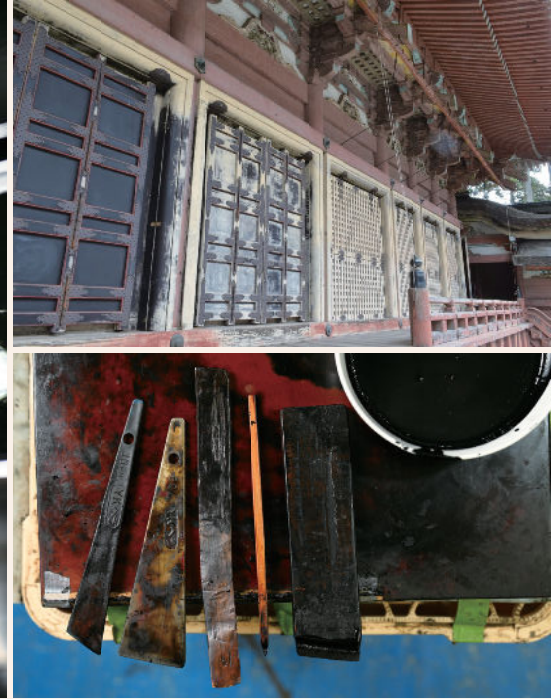
上)修理前の建具の破損状況手前が棧唐戸、奥4間が蔀戸  
下) 漆塗で使う道具

根本中堂には棧唐戸や蔀戸といった建具が備えられており、これらは黒漆塗で仕上げられています。経年により塗装の粉状化や剥落が生じているため、塗直しを行います。

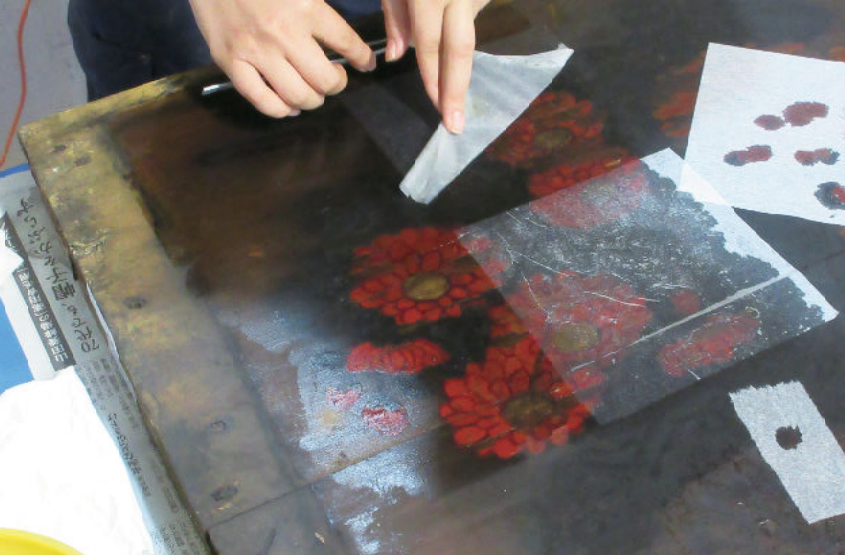
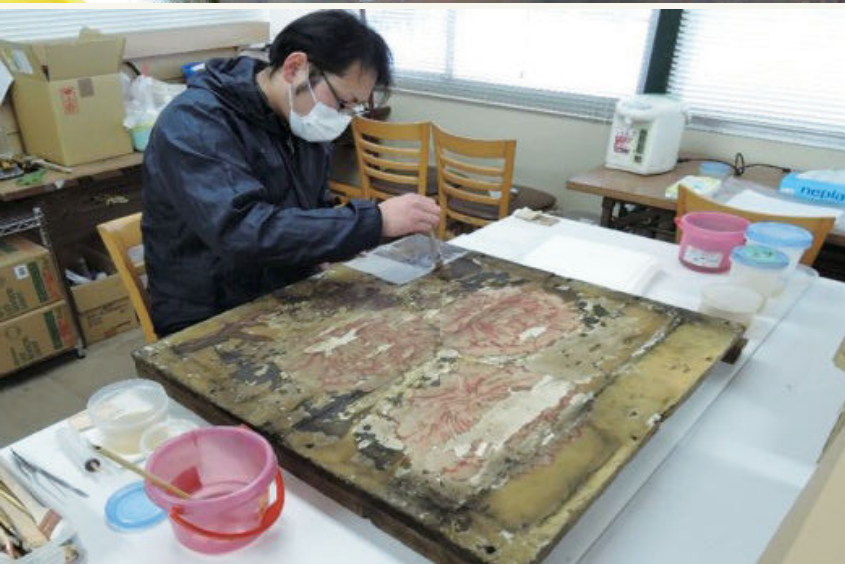
洗浄・剥落止めの作業

根本中堂の中陣と廻廊の車寄の天井には、天井画が張られています。中陣には200面、車寄には南北合わせて48面あります。これらの絵は、煤などの汚れや、塗膜の剥落がありますが、貴重な彩色が残されています。

今回の修理では、天井画を取り外し、汚れの洗浄と、古い塗膜が剥がれないようにする「剥落止め」を、全ての天井画に行います。

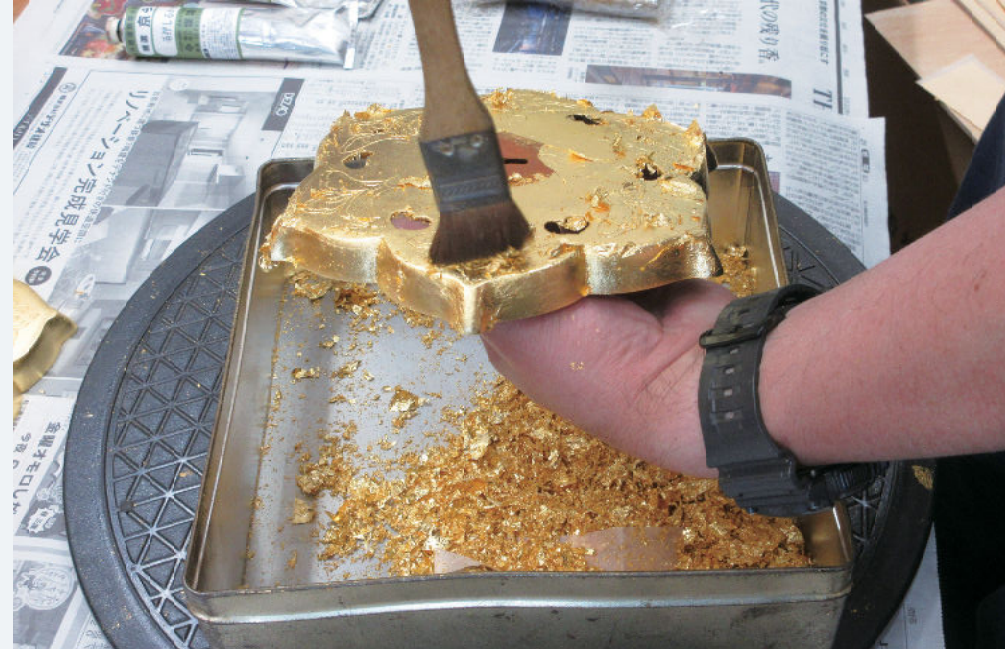
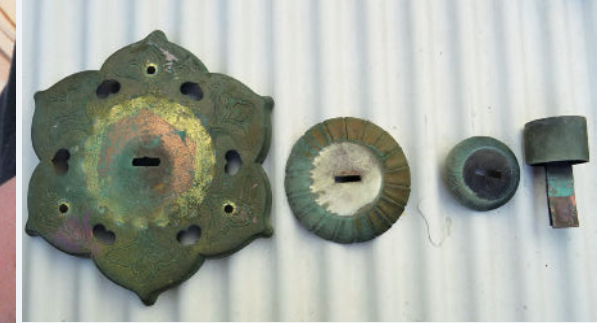
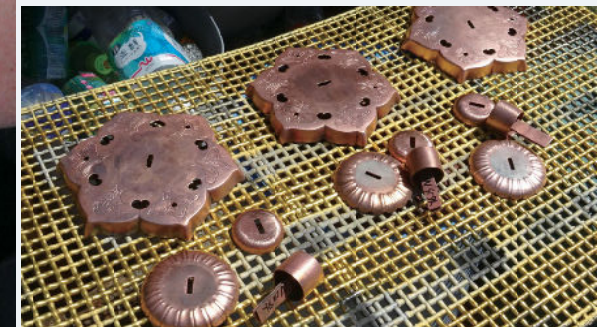
上) 修理前の六葉金具 下) 硫酸洗い後の六葉金具

根本中堂や廻廊には、様々な装飾金具があります。これらの金具の多くは経年劣化により破損や欠失が見られ、金箔が剥がれているものもありました。今回の修理では、これらの金具を慎重に取り外し、銅製のものは希硝酸で緑青と呼ばれる錆を落とし、鉄製のものは研磨により錆を落としました。修理するものは新しく金箔を押し直したり、焼漆をやり直したりして仕上げ、欠損の著しいものは、古い金具のうち状態の良いものに倣って、同じ形状で新調しました。

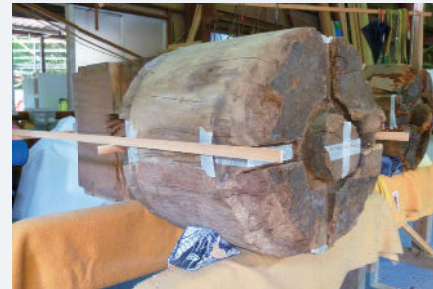
根継ぎを行う柱を、礎石から約6cm持ち上げました。柱どうしを繋ぐ貫などの部材が折れないようにそれらの部材に油圧ジャッキをかけて、少しずつ建物を持ち上げました。

柱の底面には丸くて太い柄がつくり出されており、その周りに円形と十字の溝が掘られて、通気が考慮されていました。礎石にも通気の溝と柄穴が造り出されていました。
