# 資料 4

## アーカイブ(対策編)

旧R D最終処分場問題連絡協議会

## 第2部 工事編

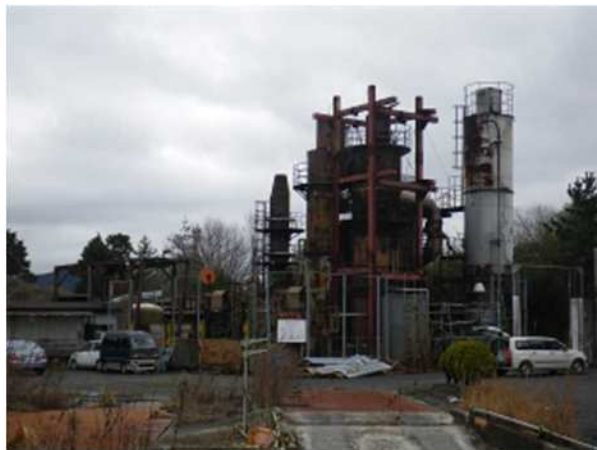
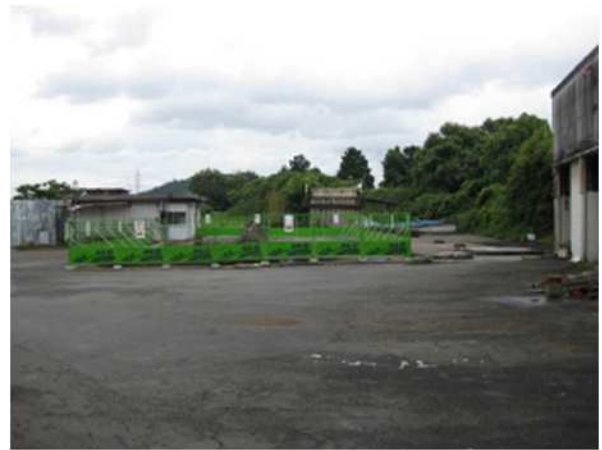
図 2-1-2 南側焼却炉の解体撤去の状況

使用が廃止された焼却炉については、設置後 20 年以上が経過して炉の一部が破損したまま放置されており、老朽化等により倒壊のおそれがあった。さらに、倒壊に伴って、ダイオキシン類を含む焼却灰等が飛散して健康被害を生じるおそれもあることから、解体撤去を実施した。

解体撤去前

解体撤去後

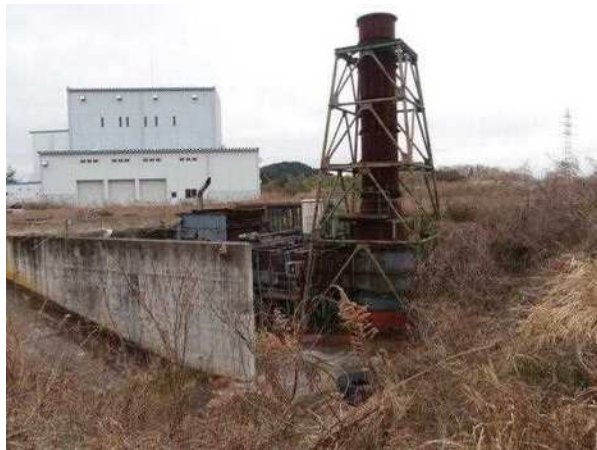
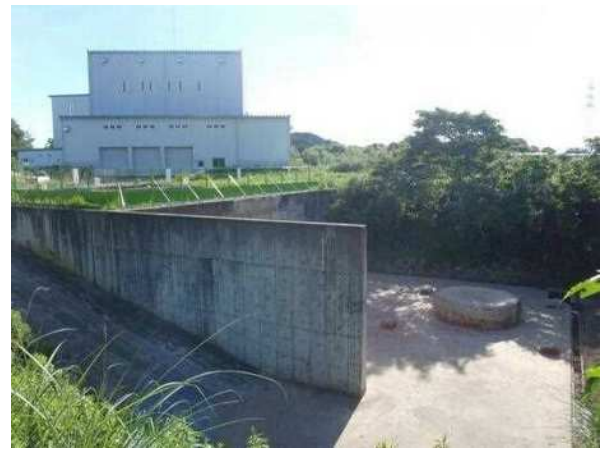
図 2-1-3 東側焼却炉の解体撤去の状況

解体撤去前

解体撤去後

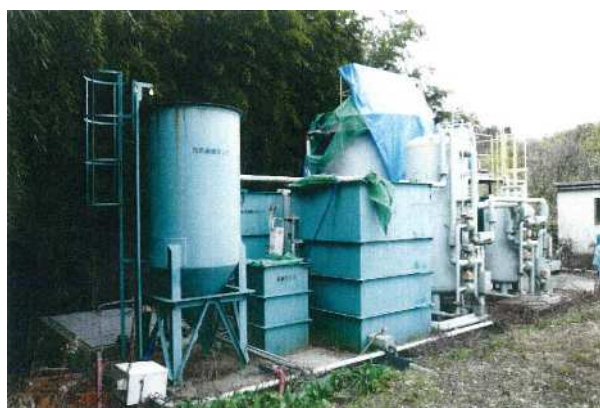
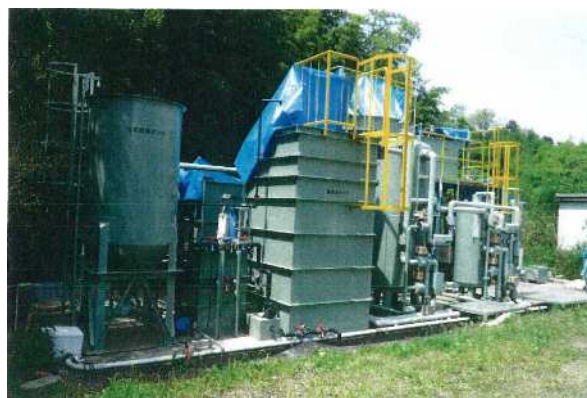
図 2-1-4 水処理施設修繕工事の状況

汚染された浸透水による地下水汚染の拡散の軽減を図るため、浸透水等の浄化ができるように水処理施設の修繕を行った。

修繕前

修繕後

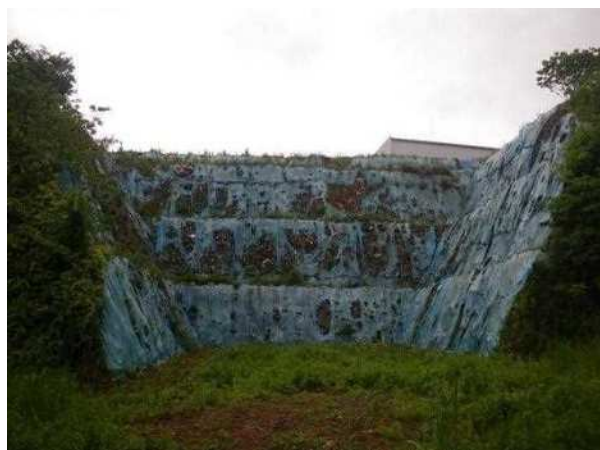
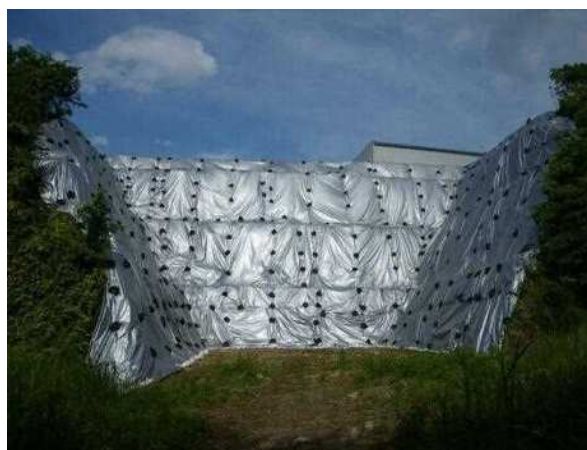
図 2-1-5 仮設シート（西市道側法面部） 張り替えの状況

平成 19 年度のブロック掘削調査の際に設置した、仮設ブルーシートの損傷が著しいため、UV シートで被覆して、廃棄物の飛散・流出の防止を図った。

仮設シート（西市道側法面部） 張り替え前

仮設シート（西市道側法面部） 張り替え後

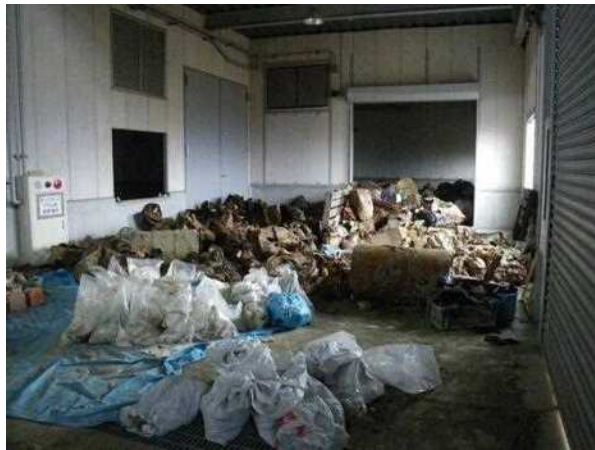
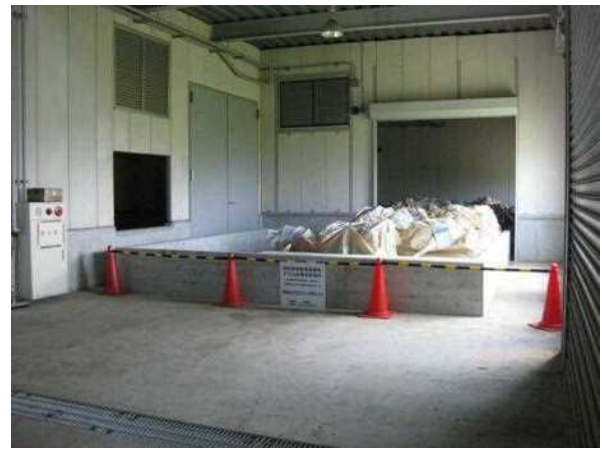
図 2-1-6 室内仮置廃棄物保管対策工の状況

低濃度 PCB の含有が一部確認されているドラム缶等について、PCB 廃棄物に係る保管基準に準拠した保管方法となるようにした。

室内仮置廃棄物保管対策工 対策前

室内仮置廃棄物保管対策工 対策後

その他、仮置き廃棄物については、フレキシブルコンテナバッグ（1t 用）に収納し、適正に室内に保管した。

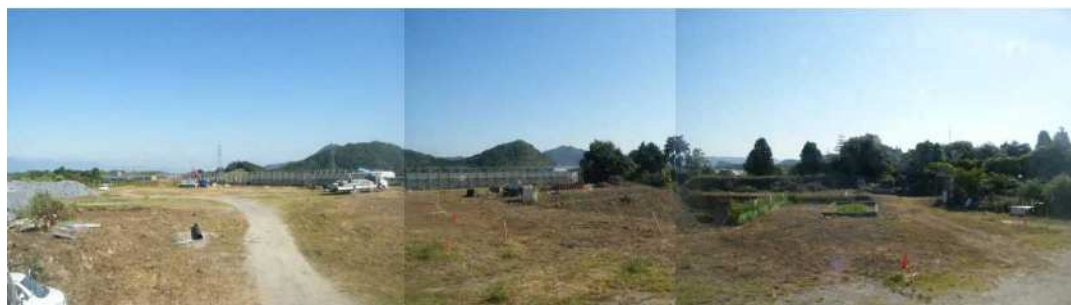
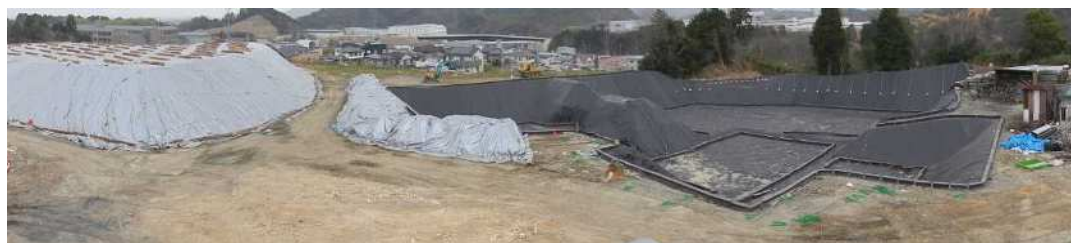
図 3-2-1 有害物等の掘削除去の状況

- ・有害物等を掘削して掘止めを確認し、適正に場外処理した。
- ・A・B区画の境界部において医療系廃棄物混じり土を確認し、追加掘削を実施した。
- ・A・B・C区画の境界部においてドラム缶、液状廃棄物浸潤土砂等は確認されなかった。
- ・磁化率が高かったA・B・C区画の掘削完了時にその掘削面でEM探査を実施した結果、磁化率の高い所は確認されなかった。
- ・A・B区画は掘削後にシートでキャッピング、C・D区画については埋め戻しを実施した。

着工前

完了

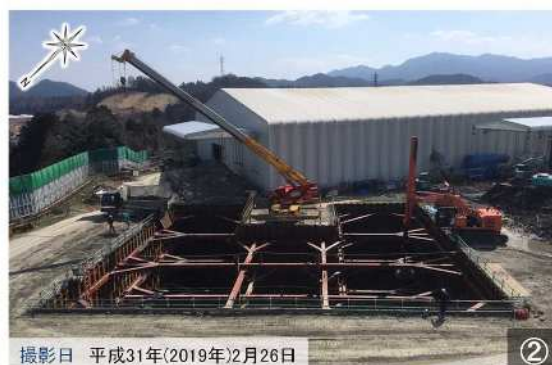
- ①有害物土の掘削状況
- ②4段目支保工設置、有害物土掘削

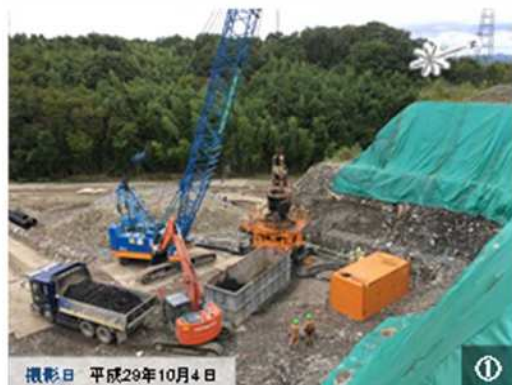
図 4-2-2 掘削除去の状況

- ・ 10月上旬から全旋回オールケーシング工法による掘削に着手
- ・ 11月上旬に掘削除去が完了

- ① 掘削状況
- ②③ 出土状況(大型鋼材等)

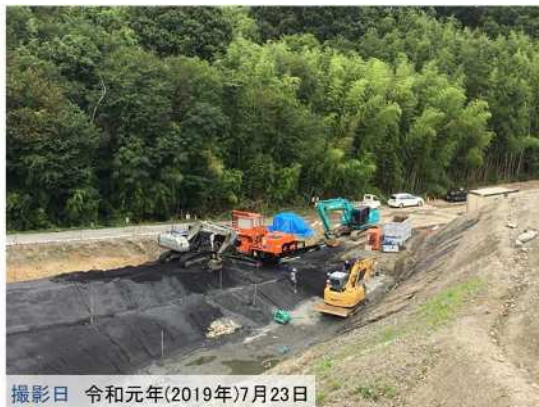
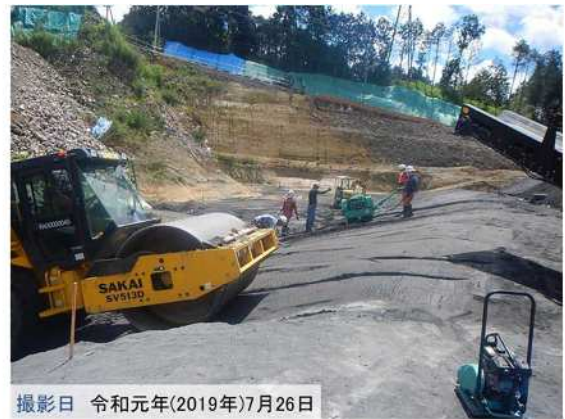
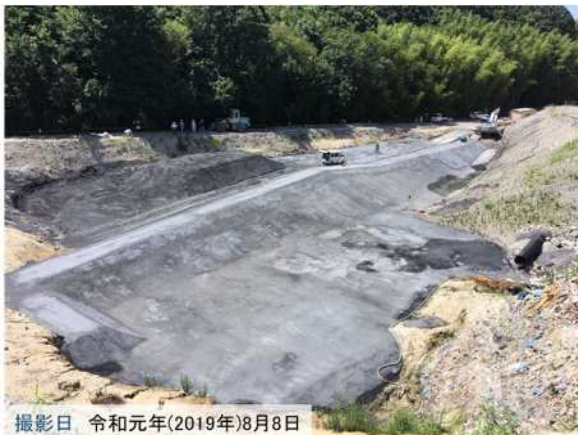
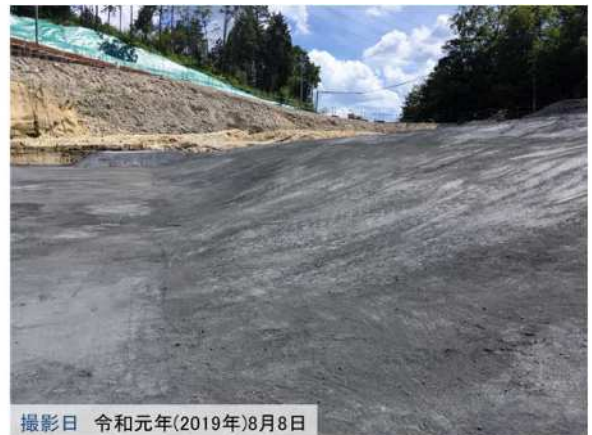
図 4-2-5 底面遮水および側面遮水の施工状況

廃棄物土層の底面において廃棄物土層と下位の地下水帯水層（K s 2 層）が接している箇所における遮水（底面遮水工）は、当該箇所においてオープン掘削により廃棄物土を掘削除去した後、地下水帯水層の露出面に、（セメント改良土+ベントナイト改良土）で遮水を行った。

上記の掘削において掘削側面に地下水帯水層（K s 3 層）が接する箇所においても、同様に遮水（側面遮水工）を行った。

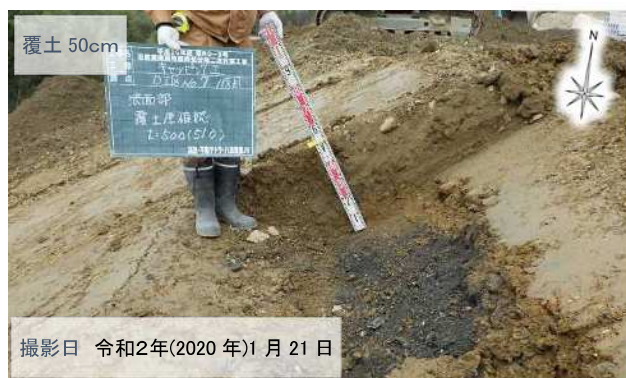
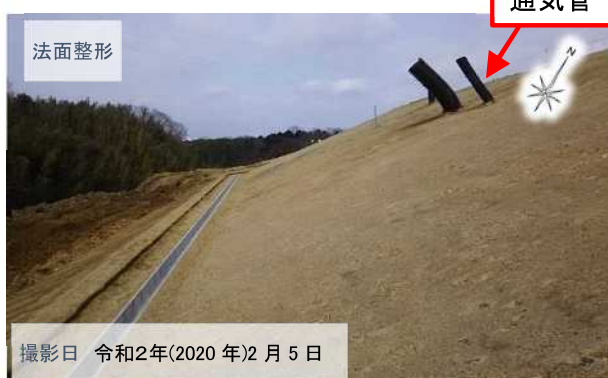
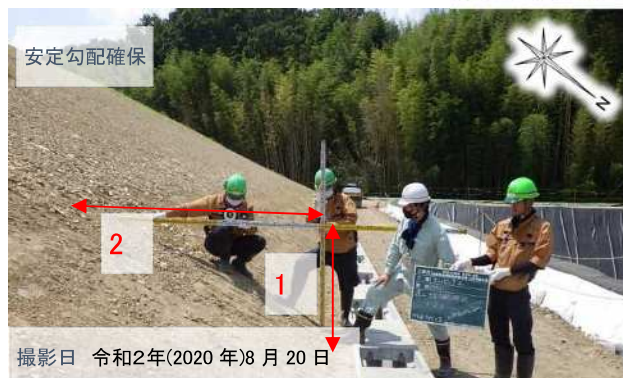
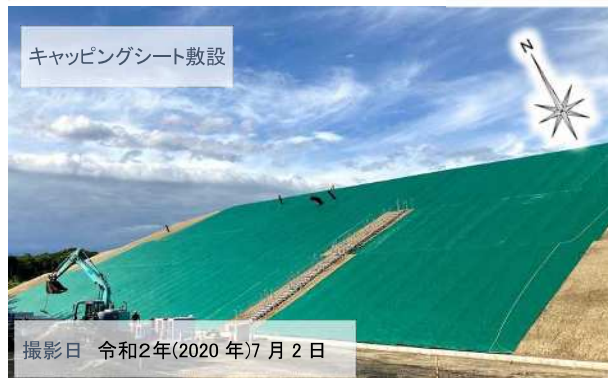
図 4-2-20 キャッピング工施工状況

廃棄物の飛散・流出防止および硫化水素ガス拡散防止のため、法面は崩壊のおそれのない安定した勾配とするとともに表面は良質土で覆土した。また、浸透水発生抑制を行うことで、浸透水の発生量を抑制し浸透水処理施設及び浸透水調整施設の必要規模を最小化するため、法面部はキャッピングシート工またはモルタル吹付工により雨水排除を行い、浸透水の発生を抑制する計画とした。平面部の一部は、雨水の浸透を軽減するため、舗装工を実施した。
