本館について

2025年11月25日

(3)滋賀県庁舎本館耐用年数調査(令和7年2月)結果の概要

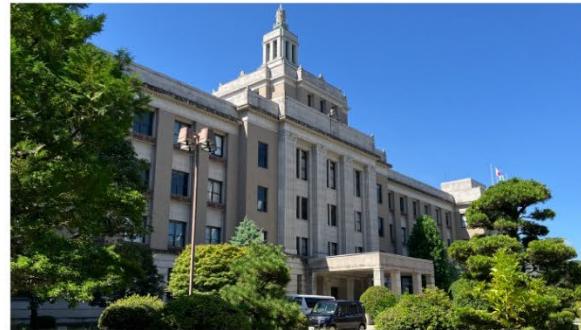
正面全景

- ・正面部分は3層構成（基壇部、胴部、頂部）を基本とし、横幅約 106m に及ぶ壁面は戦前の府県庁舎で最大。
- ・正面玄関がある中央部分と東西の両翼部は、3層にわたる擬石の柱型（オーダー）を付し、その頂部には優美な柱頭飾りを配置して垂直性と象徴性を表現している。
- ・中央部分には尖塔状の塔屋を配して中心性を強調している。
- ・京阪石山坂本線の島ノ関駅からの坂道を登り切った正面にアイストップとして存在する。
- ・前面道路からは庁舎全面にわたる前庭によって十分な引きを持った配置となっており、そのファサードと相まって高いシンボル性を有する。

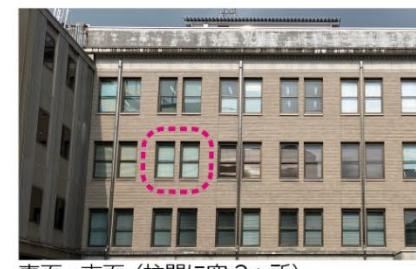
東面・南面（柱間に窓 2ヶ所）

- ・正面部分同様に古典的な3層構成の壁面を基本としながらも、2階から4階はタイル張りの壁面と規則的に並ぶ窓による簡潔な構成となっている。
- ・東面・南面は柱間に2か所の窓を設け、執務室に十分な採光・換気を確保することに配慮している。これに対して、西面は柱間に1か所の窓とし、廊下に必要な明るさを確保しつつ、西日の影響を抑えている。
- ・このように機能性に即した外観はモダニズムにも通じる表現になっている。

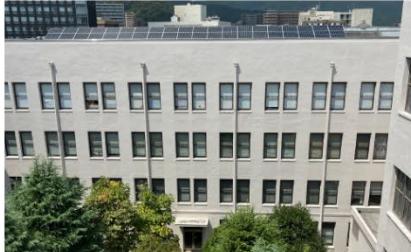
中庭に面した西側部分の執務室

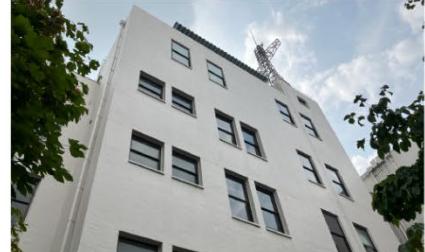
中庭に面した東側部分の階段・便所

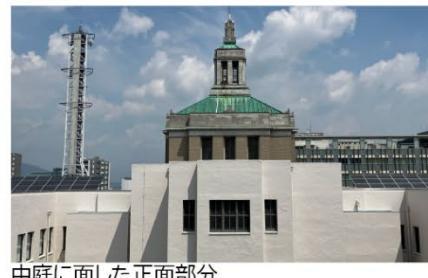
中庭に面した正面部分

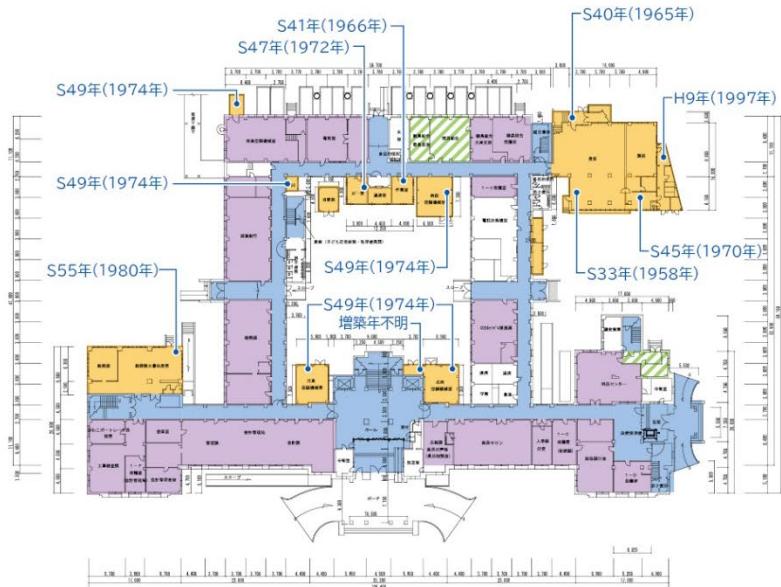
1階平面図

- 1階
- ・室用途や間仕切りの多くは、利用目的に合わせて変更されている。
 - ・玄関ホール、廊下等の共用部は各階とも竣工時に近い状態で残っていると考えられる。

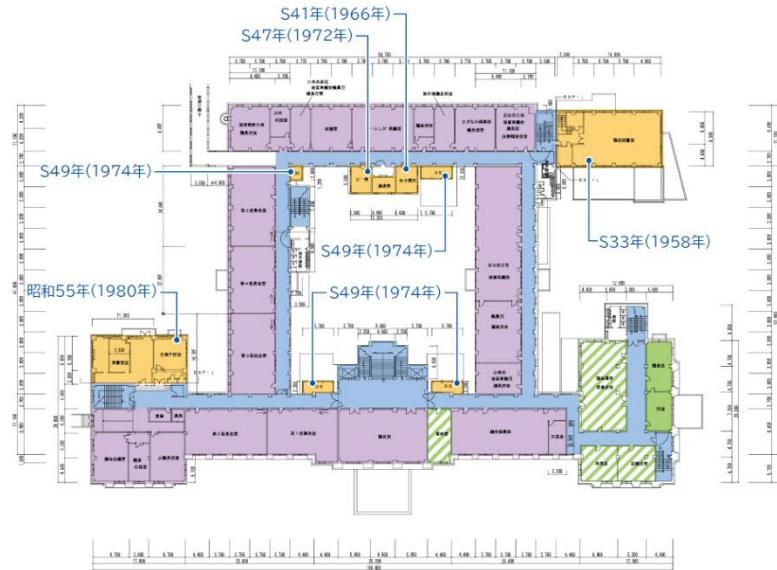
2階平面図

- 2階
- ・室用途や間仕切りの多くは、利用目的に合わせて変更されている。
 - ・玄関ホール、廊下等の共用部は各階とも竣工時に近い状態で残っていると考えられる。

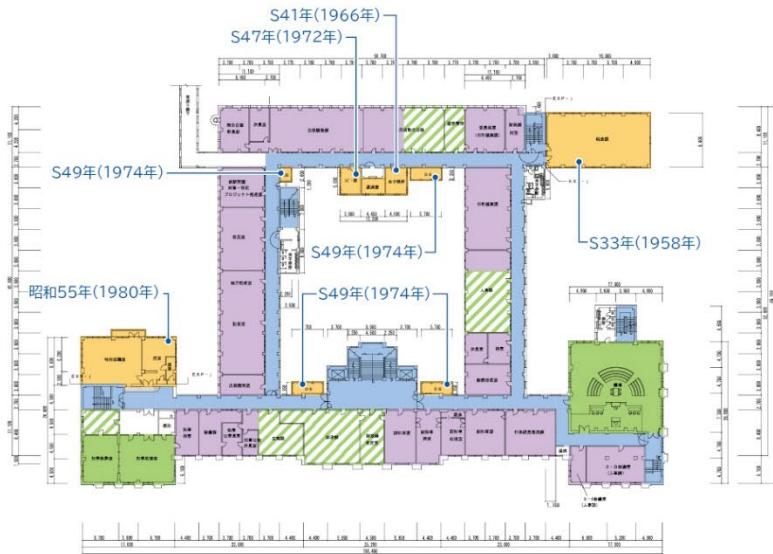
3階平面図

3階・室用途や間仕切りの多くは、利用目的に合わせて変更されている。

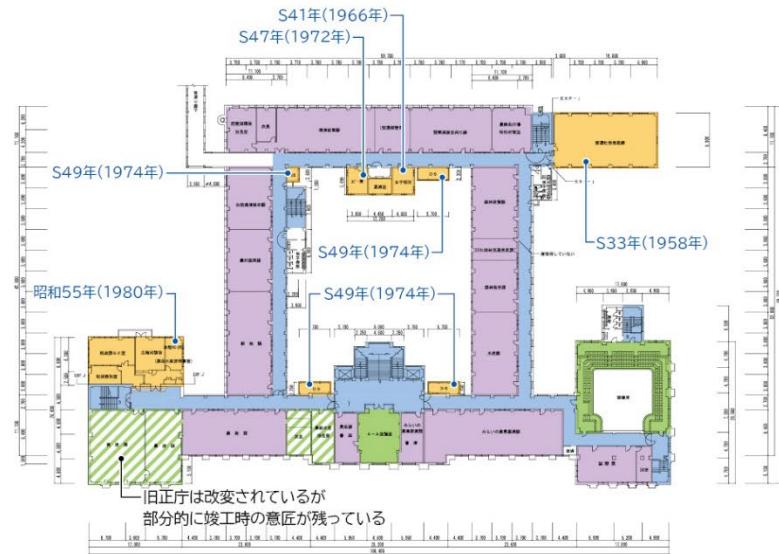
4階・室用途や間仕切りの多くは、利用目的に合わせて変更されている。

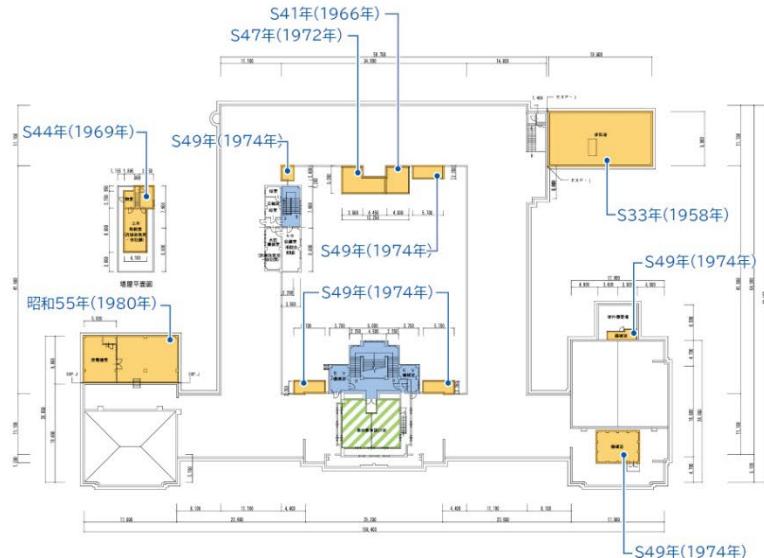
塔屋平面図

塔屋 ・明治時代の庁舎の正庁が移築されているが改変されている。

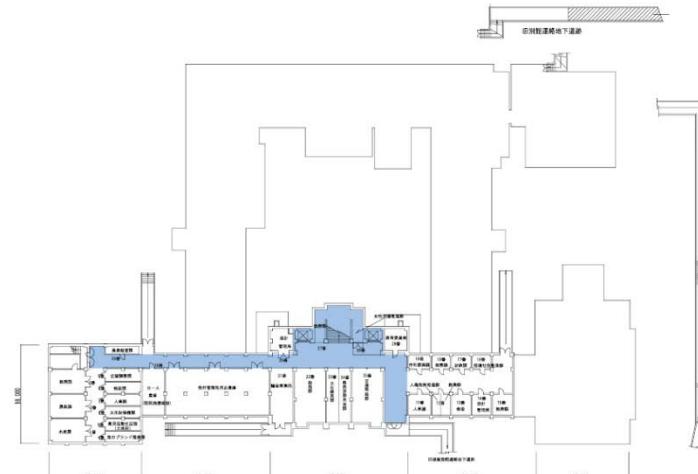
地階平面図

地下1階 ・室用途や間仕切りの多くは、利用目的に合わせて変更されている。
・換気が悪く、外壁からの漏水がある。
