# 旧アール・ディエンジニアリング最終処分場周辺環境 影響調査の結果について（令和6年度第4回）

2025年4月25日

栗東市小野地先の旧アール・ディエンジニアリング最終処分場（以下「旧処分場」という。）について、令和6年度第4回の旧処分場跡地の周辺環境影響調査（地下水等調査）の分析結果がまとまりましたのでお知らせいたします。

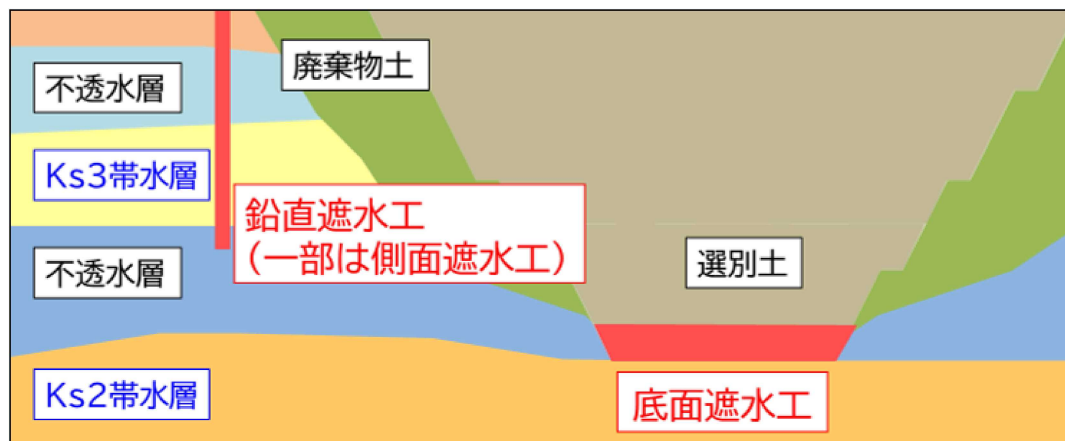
（※1）地下水帯水層と遮水工事の位置関係

- 【Ks3層地下水】 廃棄物土層の側面に接していたことにより、廃棄物土に触れた浸透水が漏洩していたため、二次対策工事で鉛直遮水工または側面遮水工により遮水しました。
- 【Ks2層地下水】 廃棄物土層の底面において粘性土層が欠損していた箇所から廃棄物土に触れた浸透水が漏洩していたため、二次対策工事で底面遮水工により遮水しました。
