# 旧アール・ディエンジニアリング最終処分場周辺環境影響調査の結果について（令和6年度第3回）

2024年12月23日

栗東市小野地先の旧アール・ディエンジニアリング最終処分場（以下「旧処分場」という。）について、令和6年7月30日に実施しました旧処分場跡地の周辺環境影響調査（地下水等調査）の分析結果がまとめましたのでお知らせいたします。

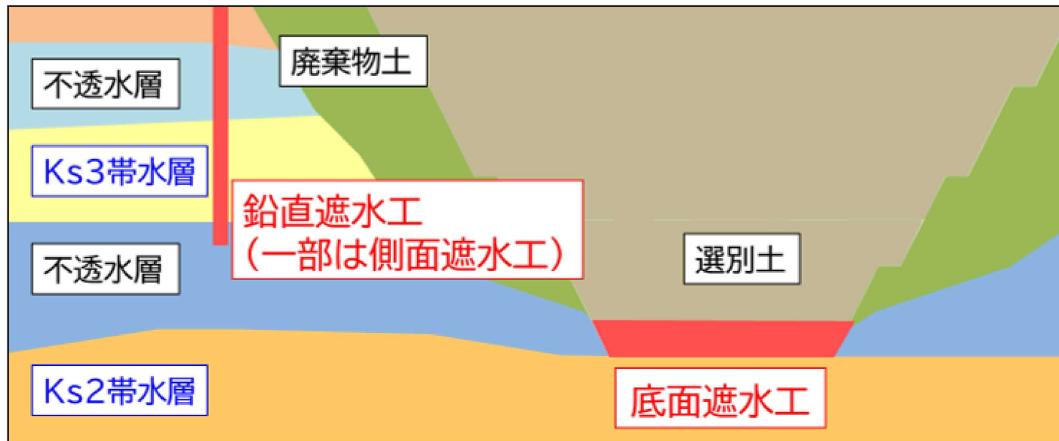
(※1) 地下水帯水層と遮水工事の位置関係

- 【Ks3層地下水】廃棄物土層の側面に接していたことにより、廃棄物土に触れた浸透水が漏洩していたため、二次対策工事で鉛直遮水工または側面遮水工により遮水しました。
- 【Ks2層地下水】廃棄物土層の底面において粘性土層が欠損していた箇所から廃棄物土に触れた浸透水が漏洩していたため、二次対策工事で底面遮水工により遮水しました。
