## 旧アール・ディエンジニアリング最終処分場周辺環境 影響調査の結果について（令和6年度第1回）

2024年7月12日

滋賀県 琵琶湖環境部 最終処分場特別対策室

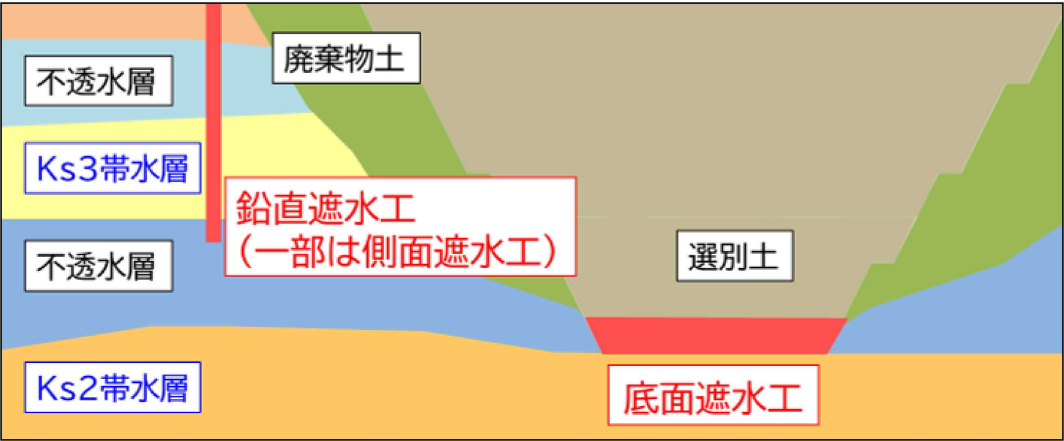
(※1) 地下水帯水層と遮水工事の位置関係

- 【Ks3層地下水】 廃棄物土層の側面に接していたことにより、廃棄物土に触れた浸透水が漏洩していたため、二次対策工事で鉛直遮水工または側面遮水工により遮水しました。
- 【Ks2層地下水】 廃棄物土層の底面において粘性土層が欠損していた箇所から廃棄物土に触れた浸透水が漏洩していたため、二次対策工事で底面遮水工により遮水しました。
