## 台風18号における浸水状況について

### 目的

台風18号の浸水実績(床下浸水、床上浸水)と地先の安全度マップを比較し、浸水予測結果の妥当性を検証する。

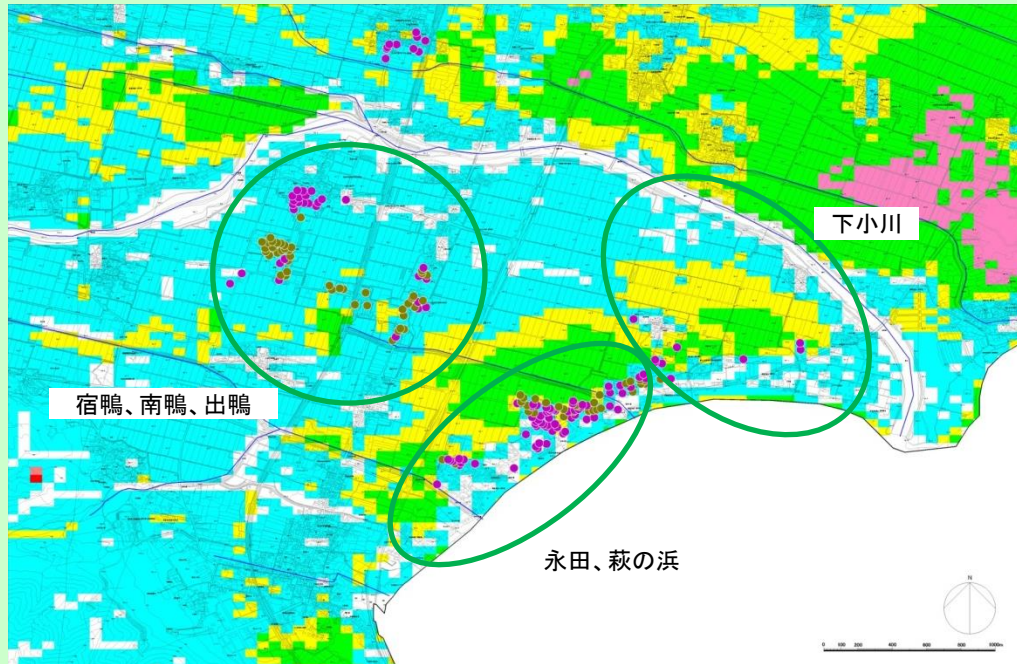
【浸水実績と地先の安全度マップ(50年確率)の比較(鴨川下流)】

■鴨川鴨地区、武曾横山地区については、概ね実績と一致している。

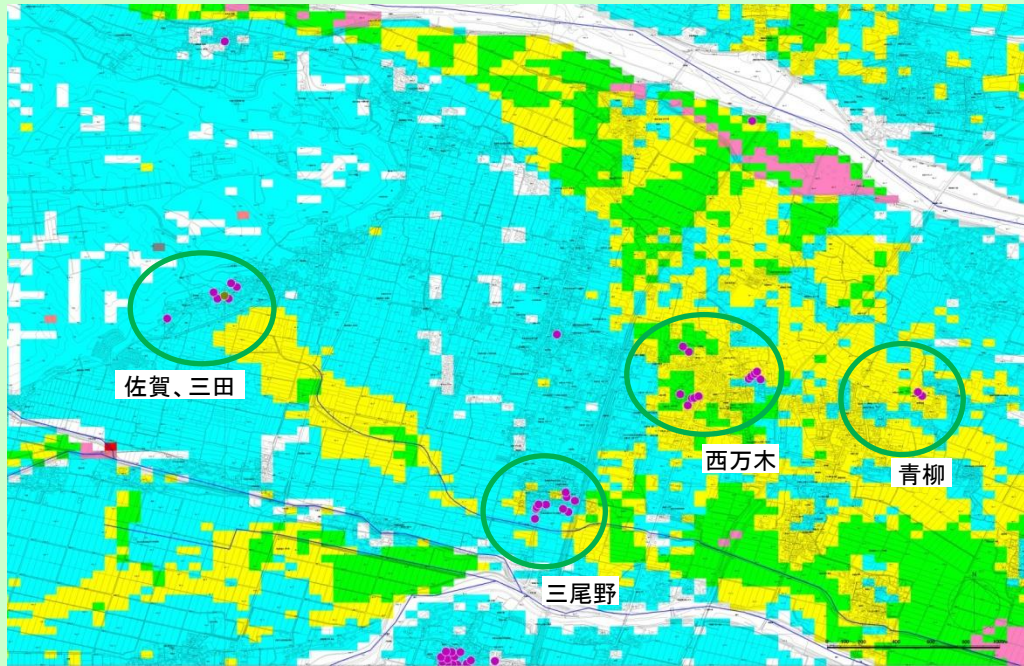
【浸水実績と地先の安全度マップ(50年確率)の比較(安曇川下流右岸)】

- 安曇川下流域については、地先の安全度マップが安曇川の破堤を考慮しているため西万木、青柳、太田地区については比較することができなかった。  
内水氾濫のみの影響がある佐賀、三田、三尾野、藁園地区については、実績と概ね一致している。

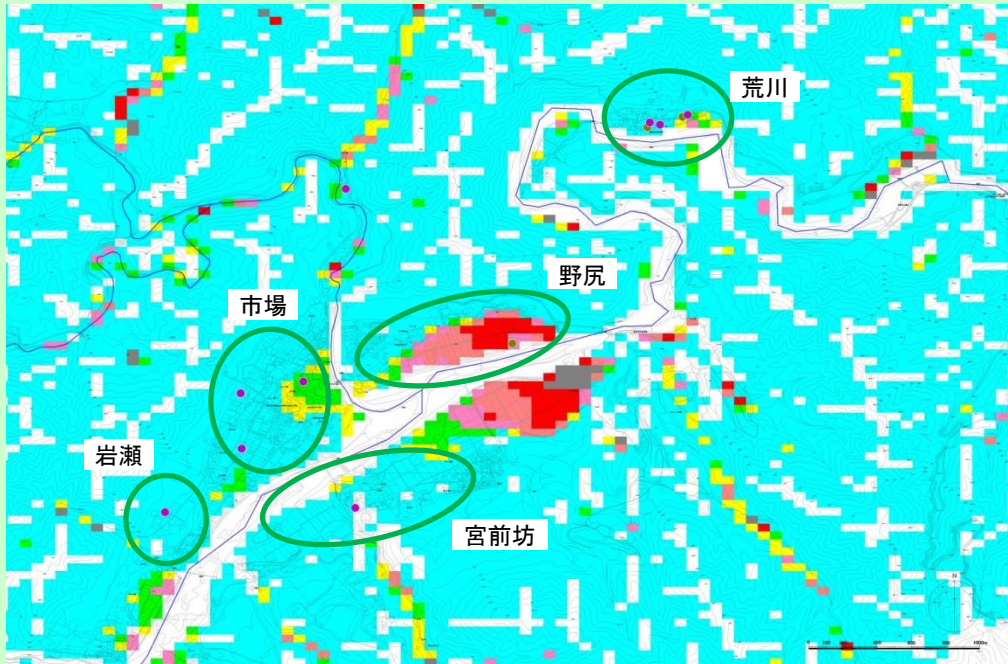
【浸水実績と地先の安全度マップ(50年確率)の比較(安曇川上流)】

■安曇川上流域、石田川では、概ね実績と一致している。
