甲賀市勅旨水害履歴マップ その③ -平成25年(2013年)9月16日(台風18号)、昭和36年(1961年)、昭和44年(1969年) -

(H28.9.14 甲賀市勅旨会館で行った聞き取り調査に基づき作成)

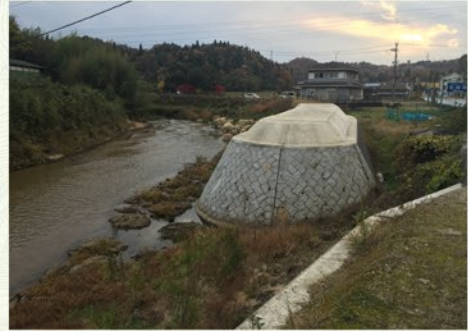
堆積した土砂によって川幅が狭くなり、川の流が速くなった。この水流により護岸が崩され、排水路から浸水被害が起こった。(平成25年) 崩壊した護岸は復旧され現在はブロックが新たに設置されている。
