## 第2本館棟(2-2)南面底裏修繕図

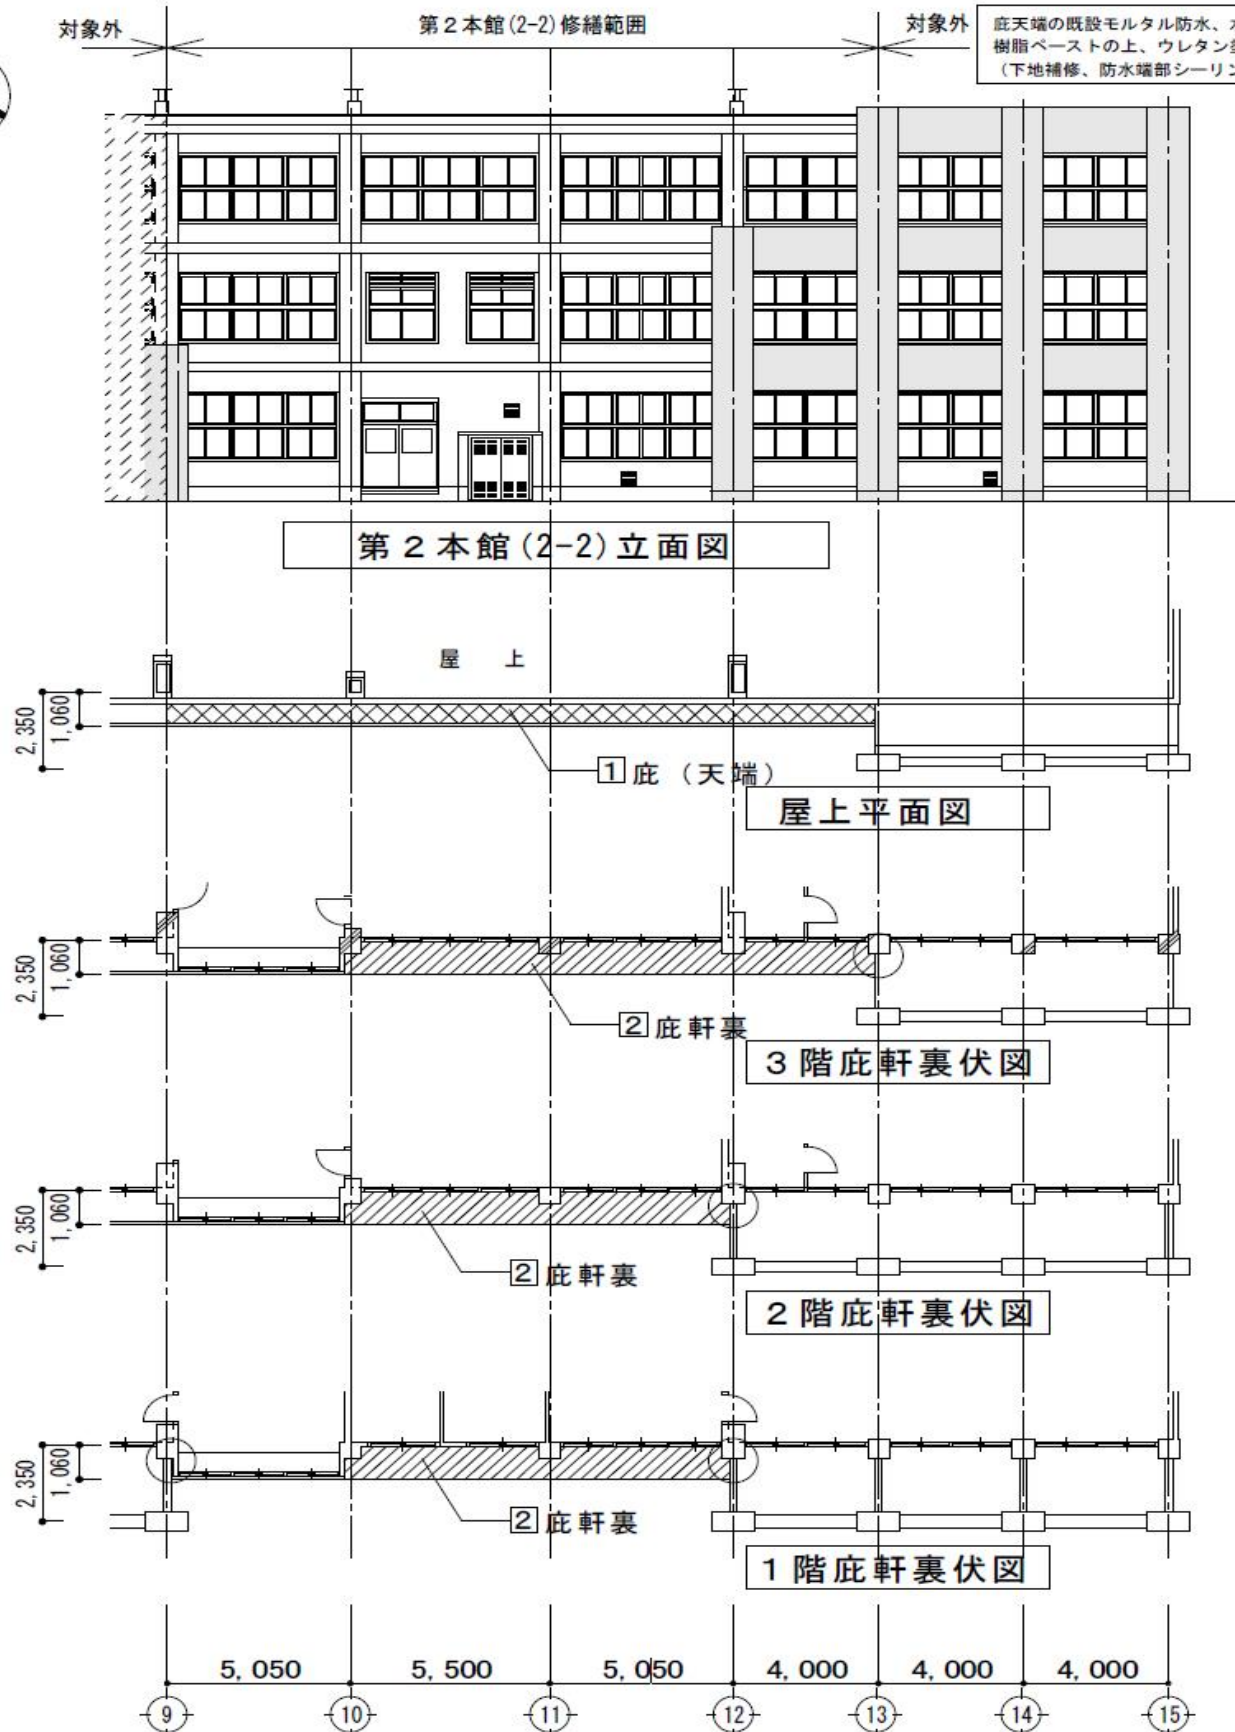
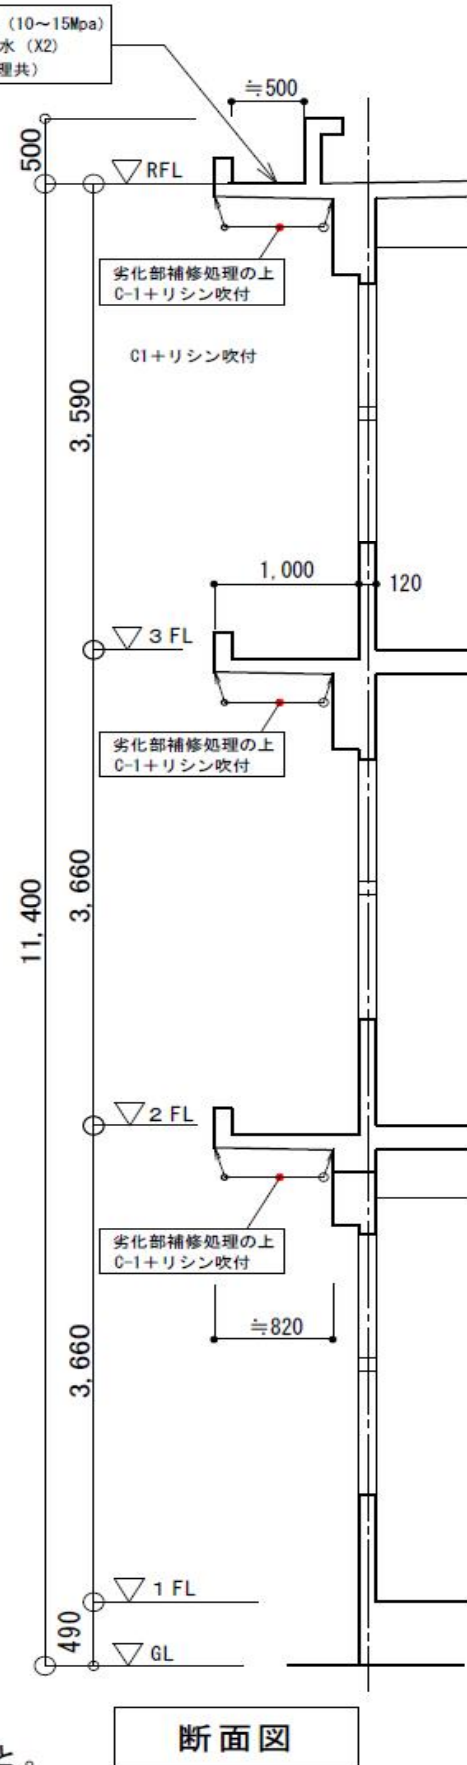
- ① 底天端 防水モルタル
- ② 底軒裏 既設リシン吹付

| 凡例 | 内容 | 数量 | 補修方法 |
|---|---|---|---|
| ② | クラック（1.0mm未満） | 16m | 自動低圧樹脂注入工法 |
| | 塗膜浮き | 軒裏面積の約20%を見込む<br>5.0㎡ | 水洗い・ケレン工具による塗膜除去 |
| | モルタル浮き | 軒裏面積の約30%を見込む<br>8.0㎡ | アンカーピンニング工法（指定部） |
| | 欠損（100mm×100mm） | 8箇所×1.2＝10ヶ所 | エポキシ樹脂モルタル充填 |
| | クラック（アウトフレーム接続部） | 1mの4箇所を見込む<br>4m | ウットシル工法 |

- ① 既設底天端 水洗い（10～15Mpa）、樹脂ペーストの上ウレタン塗膜防水（X-2）改修（既設防水クラック補修（シーリング擦込み）、端部シール処理、ドレン廻り処理共）
- ② 底軒裏 水洗い（10～15Mpa）、劣化部補修、C-1の上 リシン吹付改修

※劣化部補修は、施工に先立ち底裏、見付の劣化部分の劣化調査（目視・打診・マーキング）を行い報告書を作成する。  
 ※劣化改修の施工にあたっては、下記改修工法を基本として施工計画書を作成し、担当者の承諾後施工のこと。
