## 8. 点検個票への記録

【点検個票 記入方法 砂防設備(1/6)】

# 【点検個票 記入方法 急傾斜地崩壊防止施設(1/5)】

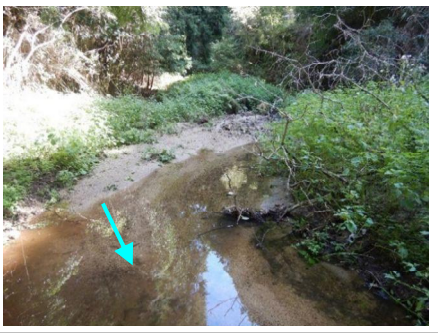
| 砂防設備点検カルテ 写真帳 | | 柳川砂防堰堤 | |
|---|---|---|--|
| <p>写真-3</p> <p>日付: R5.9.26</p> <p>施設上流状況<br/>満砂状態</p> | <p>写真-3</p> <p>日付: R6.10.7</p> <p>施設上流状況</p> | | |

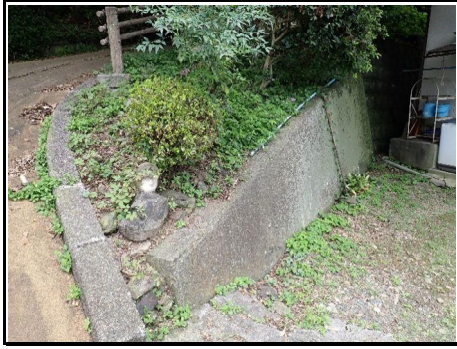
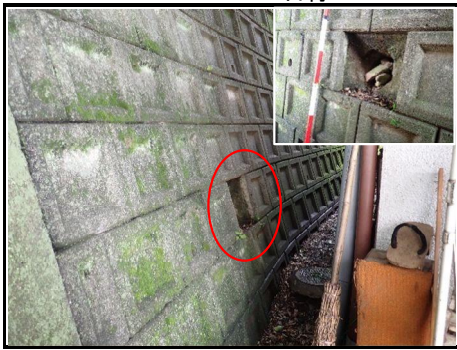
| 点検項目 | 数量 | 単位 | 点検で確認された不具合 | 前回の点検 | | | 今回の点検 | | |
|---|---|---|---|---|---|---|---|---|---|
| 8. 擁壁工 | 100 | m | コンクリート<br>湧水<br>変形<br>沈下<br>損傷<br>空容量<br>ブロック<br>(石)積工<br>はらみ出し・変形<br>損傷・劣化<br>堤脚水路<br>閉塞<br>その他 | a<br>a<br>a<br>a<br>a<br>a<br>b<br>b<br>a<br>a<br>a | 3<br>5 | 部分的な<br>変形・欠損 | a<br>a<br>a<br>a<br>a<br>a<br>b<br>b<br>a<br>a<br>a | 5,29<br>3 | 変形(隙間)<br>29は新規損傷<br>箇所<br>欠損 |

| 急傾斜地崩壊防止施設点検カルテ 写真帳 | | 逢坂① |
|---|---|---|
| <p>写真-1</p> <p>前回点検日を記入。</p> <p>日付: R5.3.9</p> <p>看板</p> <p>前回点検時の写真を貼付。</p> <p>写真-2</p> <p>日付: R5.3.9</p> <p>コンクリート擁壁工</p> <p>写真-3</p> <p>日付: R5.3.9</p> <p>ブロック積擁壁工 欠損<br/>変状レベルb</p> | <p>写真-1</p> <p>点検日を記入。</p> <p>日付: R6.7.4</p> <p>看板</p> <p>点検時の写真を貼付。</p> <p>写真-2</p> <p>日付: R6.7.4</p> <p>コンクリート擁壁工</p> <p>写真-3</p> <p>日付: R6.7.4</p> <p>ブロック積擁壁工 欠損<br/>変状レベルb</p> | |
