第4章 特別史跡安土城跡の本質的価値と構成要素

第5章 史跡の現状と課題

5-1 史跡の構成要素の現状と課題

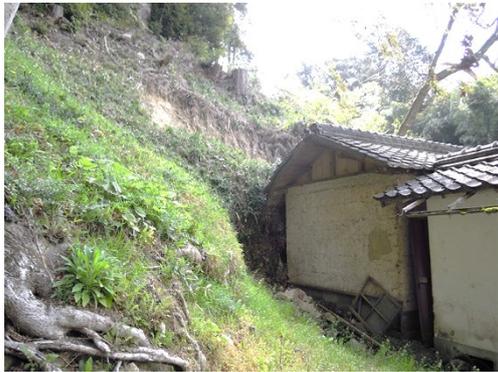
要素	現状	課題
ア)造成地形・縄張り	<ul style="list-style-type: none"> ・非公開区域においては自然地形、造成地形として現状で保存し日常的管理を図っている。 ・特に大雨や台風通過後には滋賀県(管理団体)と安土山保勝会が、点検を行い、小規模なものについては、維持管理の中で、大規模なものについては災害復旧補助等で修復を行っている。 ・公開区域においては、日常管理・維持補修を適宜行っている。 ・伝徳川邸跡切岸、伝長谷川邸跡下で雨水による崩落が認められる。 	<ul style="list-style-type: none"> ・城としての地形や縄張り全体が保存されるべき遺構となるため、史跡としては山全体を現状のまま改変することなく保護する必要がある。 ・山城であるため自然地形を人工的に切盛した部分があり、雨水等の浸食による崩壊が起こる場合があるため定期的なパトロールによる観察が必要。 ・史跡に影響を及ぼす崩落については、対応について検討して復元修理等の処置を行う必要がある。 ・山の管理運営を行っている安土山保勝会では会員の高齢化により、山内のパトロールが困難になってきており、若い後継者を育成する必要がある。
イ)城郭を構成する歴史的建造物群等	<ul style="list-style-type: none"> ・重要文化財である摠見寺三重塔・二王門は、計画に基づき県が定期点検、修理を実施している。 ・三重塔は平成 29・30 年の台風被害による屋根修理を行っているが、さらに建物の経年劣化が進んでいる。 ・二王門と金剛力士像は、近年解体修理が行われておらず、屋根・本体とも経 	<ul style="list-style-type: none"> ・建造物については、計画的な解体修理が必要。 ・台風等による落枝や倒木等による建物への影響がある樹木については、調査したのち一定整理する必要がある。

図 5-1 造成地の崩落

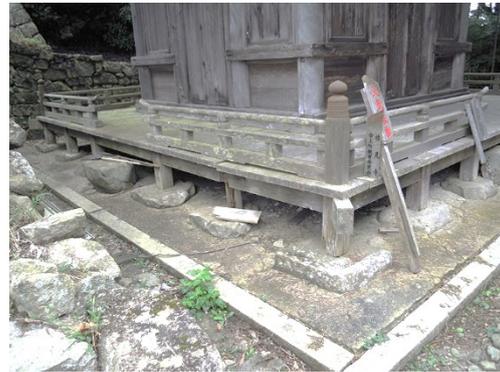
図 5-2 惣見寺三重塔劣化状況

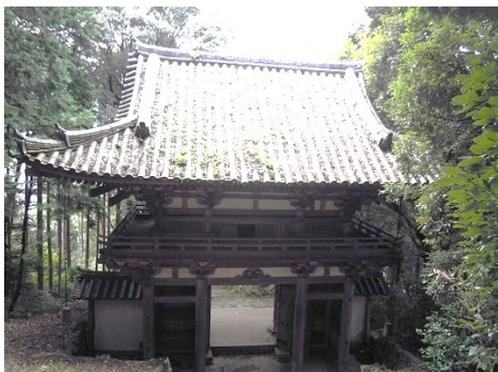
図 5-3 惣見寺二王門屋根瓦ずれ

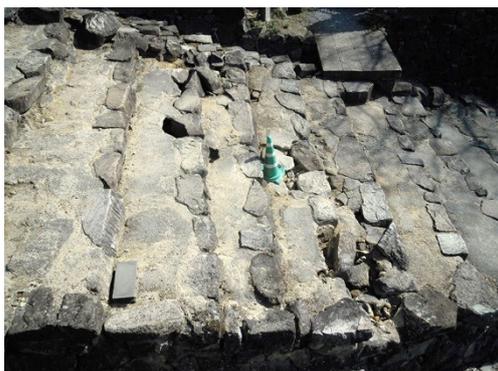
<p>年劣化が見られる。</p> <ul style="list-style-type: none"> ・高木が建物を取り囲んでいるため繁茂や倒木による影響がある。 	
ウ) 城郭遺構	山内道 (石段等)	<ul style="list-style-type: none"> ・公開区域の平成に整備した大手道では、踏面や踏石の留めの経年劣化が進んでいる。 ・劣化部分は計画的に維持補修している。 ・公開区域の百々橋道では、昭和初期に作られた石段石が緩んでいるところがある。 ・非公開区域のその他の山内道は、維持管理を主体とした保存・管理を行い、現状保存している。 ・公開区域の昭和に整備された箇所では、雨水で路面流失しているところがあり、雨後には水たまりで通行できない箇所がある。 ・公開区域の平成に整備した地域は、現地で実物と復元物の見分けがつかないため、維持管理や来訪者の中でも混乱が見られる。 	<ul style="list-style-type: none"> ・公開区域の平成に整備した大手道は、現状を維持するため定期的に状況を確認し、維持補修する必要がある。 ・実物と復元物が混乱しないよう、あらためて保存と活用の考え方を整理したうえで遺構の取り扱いを再検討し、再整備計画を作成するなど整備を見直す必要がある。 ・公開区域の百々橋道では、昭和初期に作られた石段石が緩んでいるところは維持補修の必要がある。 ・非公開区域については、現状を維持するため引き続き定期的に状況を確認する必要がある。 ・公開区域の昭和に整備された摠見寺跡、黒金門跡、伝本丸跡、伝二の丸跡等の路面の不陸、排水の整備等の修理を行う必要がある。
	石垣	<p>【調査研究】</p> <ul style="list-style-type: none"> ・城の中心部となる山の南部については、平成 6～11 年度に悉皆調査を実施し石垣の位置、規格・寸法、構造、状態、保存管理の履歴などをとりまとめた石垣カルテを作成している。 ・昭和 30～50 年代の石垣と修理箇所が、未報告。 <p>【整備】</p> <ul style="list-style-type: none"> ・非公開区域では、必要に応じて状況の確認を行っている。 ・公開区域では、石垣の孕み・落石、間詰石の崩落等の目視点検を日常的に行っている。 ・公開区域の石垣内に生育する実生樹木、天端付近の大木の適宜伐採を行っている。 ・黒金門跡・伝二の丸跡・伝本丸跡・天主台の石垣が経年劣化している。 ・伝秀吉邸跡の石垣基部に陥没が認められる。 ・摠見寺跡石垣が崩壊しかかっている。 	<p>【調査研究】</p> <ul style="list-style-type: none"> ・資料として後世に伝えていくため、未調査部分(八角平より以北)の石垣調査を行う必要がある。 ・史跡の保存において重要な資料であるため、昭和 30～50 年代の石垣修理箇所のデータを整理し、未報告分の報告書を発行する必要がある。 ・今後の修復に備え、主要部の石垣のデジタル化(3D スキャン)を図る必要がある。 <p>【整備】</p> <ul style="list-style-type: none"> ・緊急を要する修理箇所として摠見寺跡石垣がある。 ・表面の剥落等の劣化について処置を検討する必要がある。 ・石垣に影響を与えている樹木の伐採、枝打ち等を実施する必要がある。 ・天主台未調査部分の調査および天主台の整備が必要。 ・伝秀吉邸跡の石垣基部陥没は、経過観察が必要。 ・昭和 30 年代の工事残石の整理を行う必要がある。

図 5-5 石段劣化

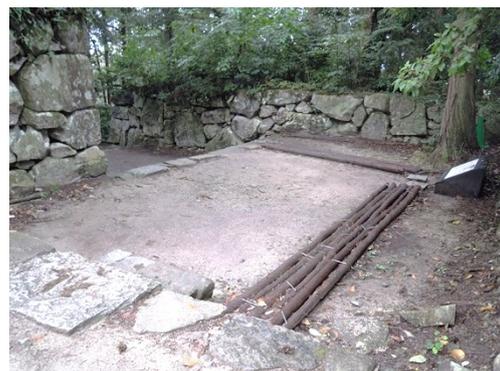
図 5-6 黒金門跡水たまり（仮設木道設置状況）

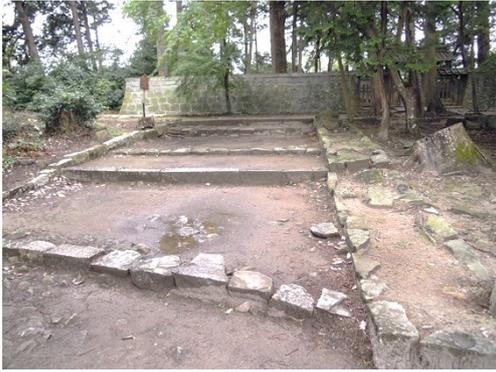
図 5-7 信長廟前の水たまり

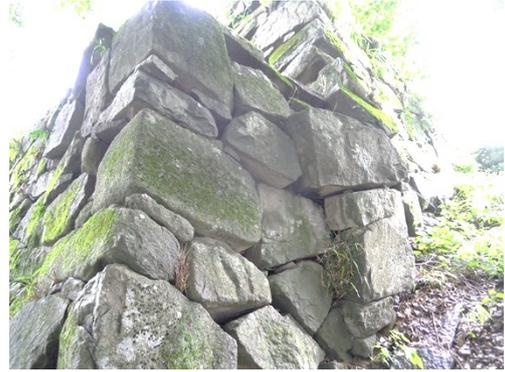
図 5-8 石垣劣化（摠見寺跡）

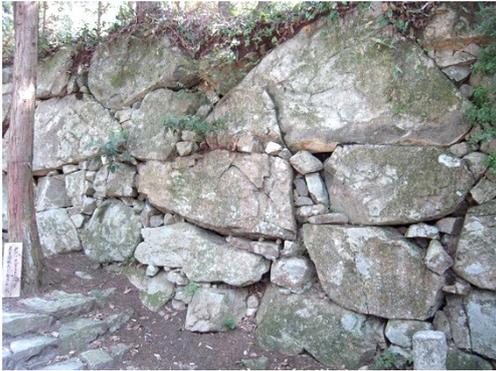
図 5-9 石垣劣化（伝本丸取付台）

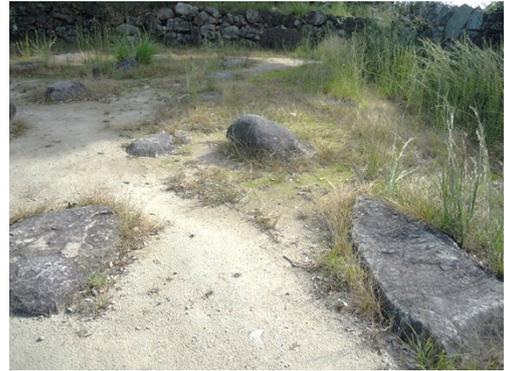
<ul style="list-style-type: none"> ・昭和 30 年代の工事残石により伝長谷川邸跡、伝本丸跡、天主台に積まれている。 	<ul style="list-style-type: none"> ・史跡地内に管理用道路がないため、まず工事に必要な機器・資材を運搬するための架設路、架設物の設置が必要である。
建物礎石	<ul style="list-style-type: none"> ・公開区域の平成に整備した部分については、現物露出展示(伝羽柴秀吉邸上段屋敷礎石以外)を行っているが、劣化、割れ、黒カビなどの状況が見られる。また、現地で実物と復元物の見分けがつかないため、維持管理や来訪者の中でも混乱が見られる。 ・移動や損傷が無いが定期的な点検を行っている。 ・非公開区域の未調査部分の遺構については、地下保存されている。 	<ul style="list-style-type: none"> ・伝本丸跡や天主台穴蔵をはじめ露出している礎石や遺構面の保護を図るとともに、適切な公開活用ための再整備を検討する必要がある。 ・実物と復元物が混乱しないよう、あらためて保存と活用の考え方を整理したうえで遺構の取り扱いを再検討し、再整備計画を作成するなど整備を見直す必要がある。
地下遺構	<ul style="list-style-type: none"> ・未調査部分については、地下遺構として保存されている。 	<ul style="list-style-type: none"> ・今後、本質的価値を高めるための確認調査、発掘調査を必要に応じて実施し、あらたな地下遺構の顕在化を図ることになった場合は、活用の理念と方針を踏まえたくうえで、公開活用の範囲を再設定する必要がある。
堀	<ul style="list-style-type: none"> ・内堀(摠見寺所有地)とその周辺地区については、未調査・未整備のまま。 ・外堀(五反田川)については、追加指定予定地となっているが、追加指定に至っていない。 ・春と秋の観光シーズンに有志で遊覧船経営が行われており、堀に発着場が設けられている。 ・外堀の一部に石垣の崩壊が認められる。 	<ul style="list-style-type: none"> ・内堀および内堀周辺地区については、調査・整備を実施し、当時の姿に戻す必要がある。 ・外堀周辺については、早急に追加指定し史跡としての保護・保全を図り、その後整備していく必要がある。 ・堀としての活用の方針を明確にする必要がある。

図 5-10 礎石黒かび（天主跡）

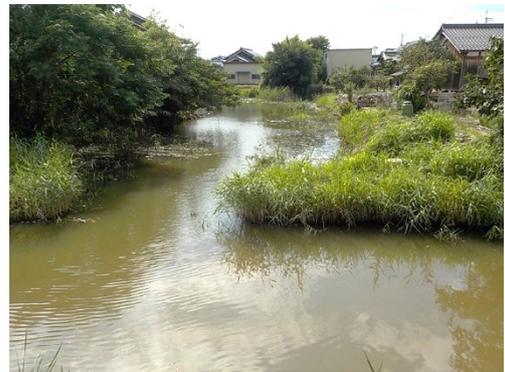
安土川	<ul style="list-style-type: none"> ・史跡である百々橋周辺を含む川の一部は、県土木交通部が管理する一級河川となっている。藤兵衛浜より下流は、現状変更により護岸整備済みとなっている。 ・舟入である藤兵衛浜周辺の石垣の保全が図られていない。 	<ul style="list-style-type: none"> ・藤兵衛浜周辺について早急に追加指定を図り保全する必要がある。
蓮池	<ul style="list-style-type: none"> ・現県道 2 号を敷設した時に堰き止められ、池状となっている。流出口が一箇所しかないため、大雨の時には越水して県道が水没する時がある。 ・昭和 50 年代に一度整備されている。 	<ul style="list-style-type: none"> ・県道バイパス建設後の現道の取り扱いにより、あらためて景観保全を図る必要がある。

図 5-12 藤兵衛浜

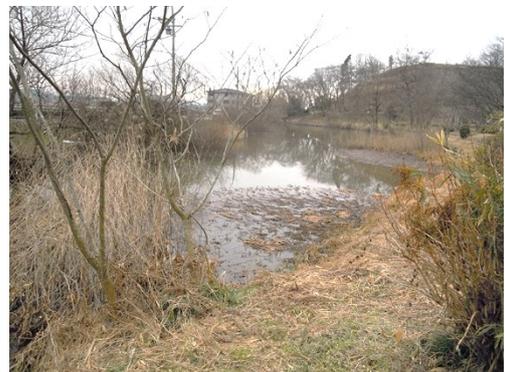
図 5-14 蓮池

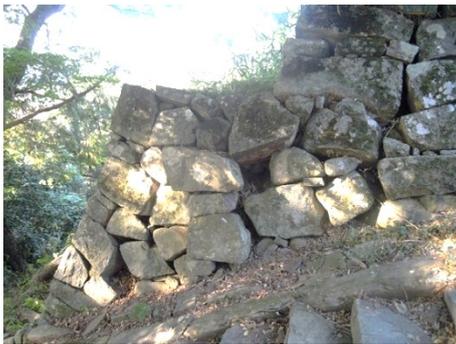
図 5-26 崩落寸前の石垣

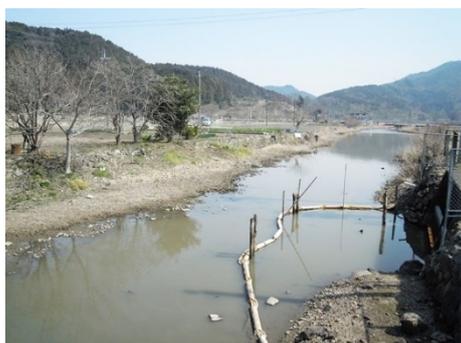
現状	課題
<ul style="list-style-type: none"> ・未指定地で、堀および下街道までの水田地が追加指定予定地となっている。 ・発掘調査はしていないが、絵図や地籍から現在の五反田川が外堀と考えられている。 ・五反田川は、市が管理し、近隣の水田の用水として利用されている。 ・堀内は石垣が積まれているが、樹木が繁茂し一部崩落しているところがある。 ・近年、地元有志により外堀めぐりの船が運行され活用されている。 ・近江八幡市が「近江八幡市安土城下町再生構想-安土ルネサンス-平安楽土計画-」(H26.3)案を策定して外堀周辺の整備計画を立案していたが、現時点で実現に至っていない。 	<ul style="list-style-type: none"> ・地元の理解を求めて、将来的には追加指定を行い公有化し保護を図る必要がある。 ・堀全域の石垣の状況の調査が必要。 ・遺跡確認調査が必要。 ・保全、修理、整備、公開活用が必要

図 5-38 五反田川（外堀の現状）

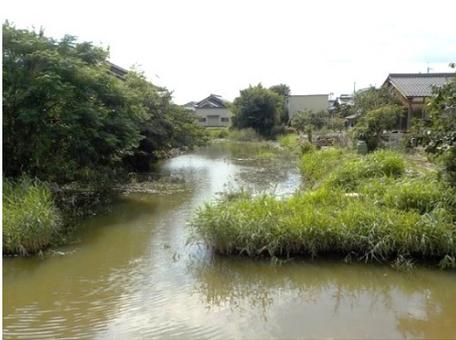
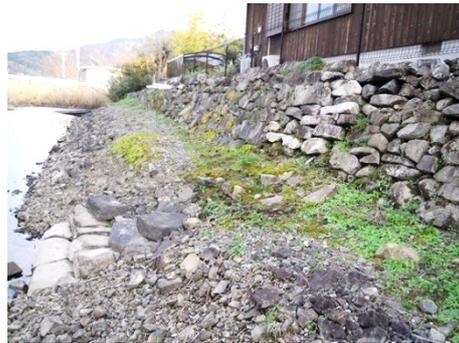
現状	課題
<ul style="list-style-type: none"> ・現安土川で外堀の一部。舟入として見ることができる。 ・安土川水面部のみが当初指定され、浜を構成する石垣部分については未指定。 ・堀内は石垣が積まれているが、樹木が繁茂している部分、石垣が緩んでいる部分がある。 	<ul style="list-style-type: none"> ・舟入の保護の観点からも、地元の理解を求めて、将来的には浜を構成する石垣部分の追加指定を行い、保護を図る必要がある。 ・浜全域の石垣の状況の調査が必要。 ・遺跡確認調査が必要。 ・指定後は所有者による保全、修理の必要がある。

図 5-40 藤兵衛浜全景

図 5-41 藤兵衛浜石垣
