令和5年度

特別史跡安土城跡調査整備事業に伴う天主台周辺地区発掘調査概要

調査主体 滋賀県文化スポーツ部文化財保護課

調査箇所 特別史跡安土城跡天主台周辺地区

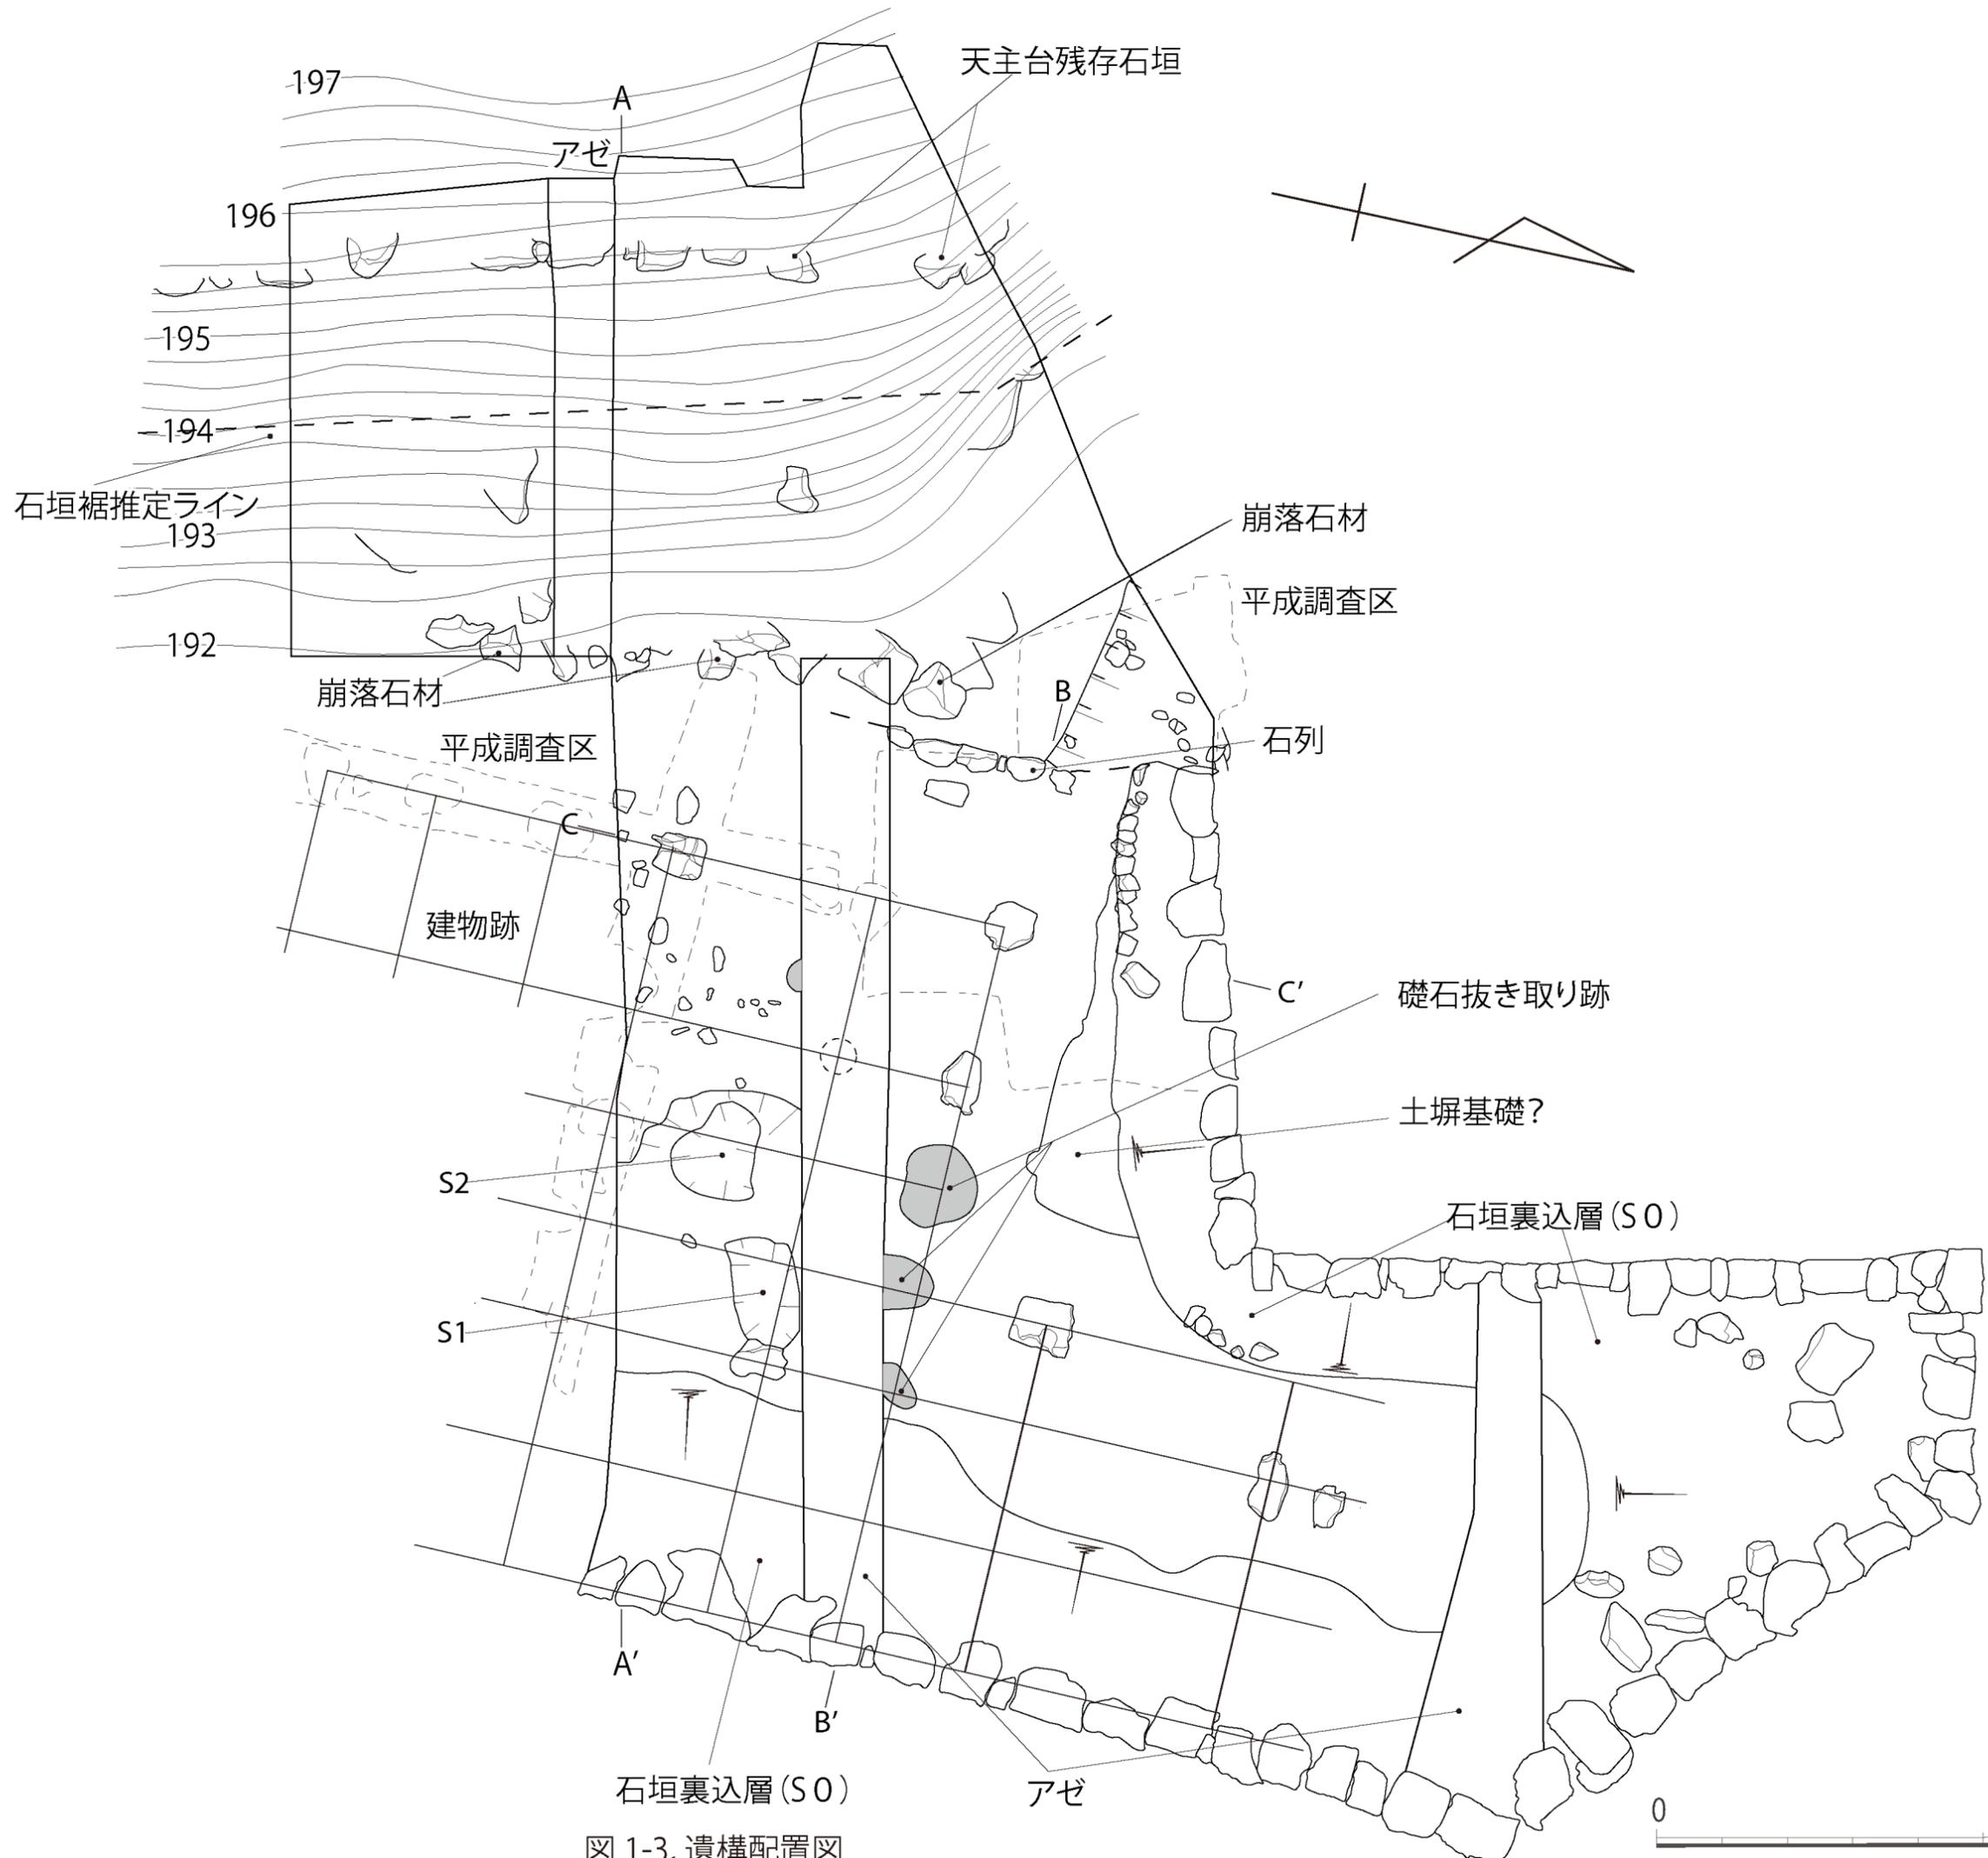
図 1-3, 遺構配置図

天主台石垣の築石と石垣の崩落土層を検出しました。

天主台石垣の上部はその前面に崩落しており、崩落した石垣裏込層と築石が広く斜面をなして堆積している状況です。

確認できた築石は高さ1石から3石分です。また調査区北端では、鈍角の鎬になっている算木積みの隅角部を検出しました。

本丸取付台では、一部を除いてその周囲にある石垣の積み直しが、昭和 40 年代に行われています。腐植土を除去した段階で、この修理に伴うと考えられる遺構を検出しました。S 0 はこの修理に伴う石垣裏込層、S 1・2 は土坑で埋土に番線やボルト付きの金物などが含まれることから、この修理に伴って掘られた穴であると考えられます。裏込層(S 0)は、施工年度によって天端の高さが違い、北端の昭和 48 年度に施工された部分では現天端石の裏側に全く裏込石が入れていません。また、礎石を検出した遺構面の高さ比べて、石垣天端石の上面高が低いことから、全体的に天端石が一石分足りないとみられます。この部分の遺構面については、昭和 40 年代の修理以前にすでに欠失していたものと推察されます。

礎石列は、西側柱列は礎石が揃っていますが、北側柱列は礎石の有る部分と無い部分があり、無い部分には礎石抜き取り跡と考えられる土坑(平面図の網掛け部分)があります。また、北側柱列と考えた柱列からさらに北へ一間分飛び出した礎石を一石だけ確認していることから、建物は北へ延びる可能性があります。

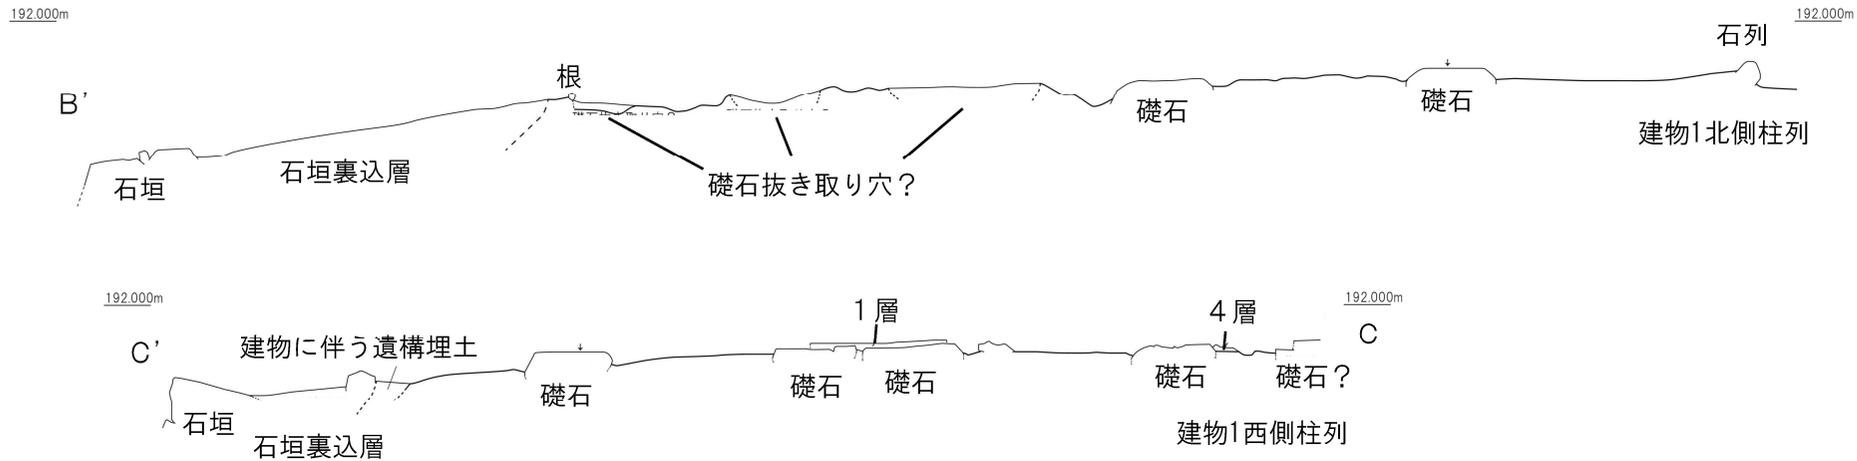
図1-5 本丸取付台建物1北側柱列・西側柱列立面図

建物跡の礎石列は、北側柱列と西側柱列と考えられる列を検出しました。礎石は本丸などと同等の大型のものを用いています。被熱のため赤変しているものが多く、また表面の剥離や礎石自体が割れているものもあります。なお、礎石の一部(S 1 東側の礎石)には表面観察で柱の痕跡が確認できます。

柱間は、建物北西隅の礎石を基準とすると、その東の礎石との間が 8 尺、以後 5 尺 5 寸の間隔で土坑が並び、南側には 6 尺 5 寸、3 尺、7 尺の間隔で礎石が並びます。8 尺の柱間は、これまで城内で確認した建物の柱間(天主は 7 尺、本丸御殿は 7 尺 2 寸、伝羽柴秀吉邸跡上段部は 6 尺 3 寸、下段部は 6 尺 5 寸)の中では最大のものとなります。

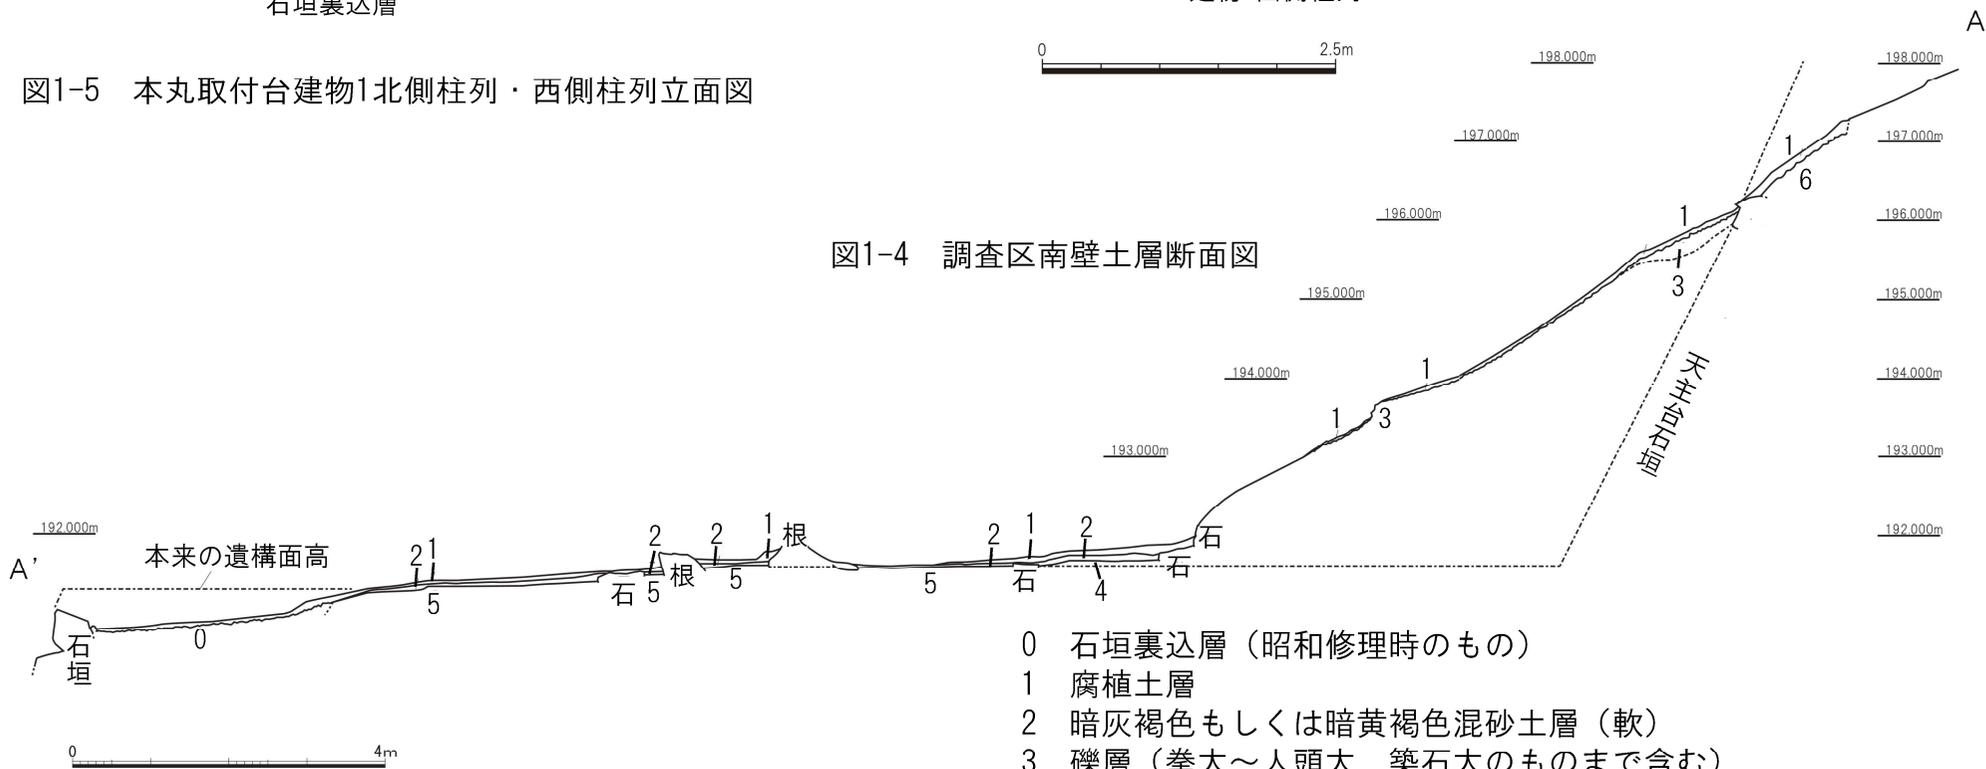
図1-4 調査区南壁土層断面図

最上層の腐植土層（第1層：缶・バラなどの現代の遺物とともに瓦片や焼け固まった壁土片を含む）の下に、拳大から人頭大を中心とした礫層（第3層）が広く堆積しています。また、後述する天主台石垣築石の背面では、第1層の下に天主台石垣の裏込層に黄褐色粘土層の混じった土層（第6層）が堆積しています。

最上層の腐植土層(第 1 層)の下に、軟質の暗灰褐色もしくは暗黄褐色混砂土層(第 2 層)があります。基本的にその下に硬質の黄茶色混砂土もしくは黄灰白色土層(第 5 層)があり、この層が天正期の遺構面となります。なお、部分的に第 5 層の上に(特に天主台石垣崩落土層裾部に近い個所)硬質で焼土と瓦の細片を含む灰白色もしくは灰黄色混砂土層(第 4 層)が堆積しています。

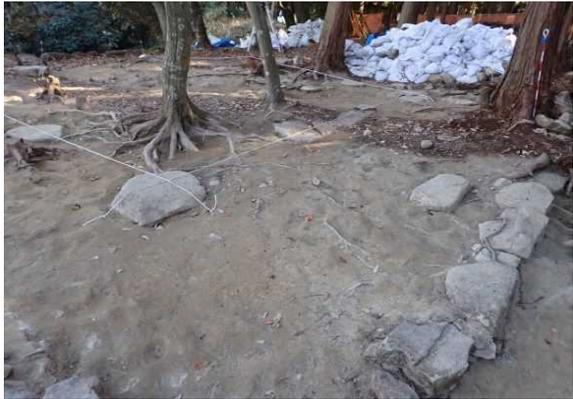
礎石列の外側には遺構があります。西側柱列の外には石列があり、その外側の遺構面が一段低くなり瓦片などが堆積している状況を確認しました。

本丸取付台建物1と石列（北西から）

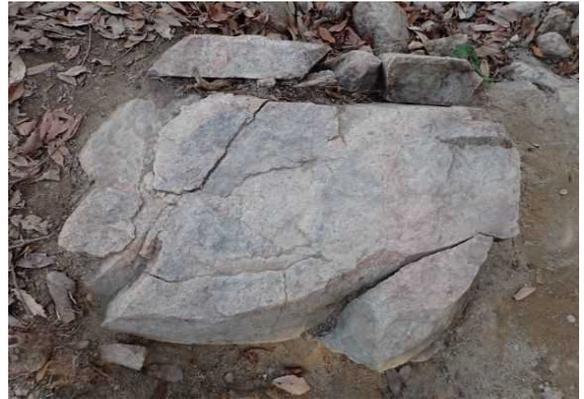
建物礎石には被熱した痕跡が見られることから、ここにあった建物は火災によって焼失したことは明らかですが、その上には火災に起因する遺物などの堆積が、ほぼ見られませんでした。第4層とした土層がその一部と考えられますが、かつて天主台西面の発掘調査で確認したような火災の生々しい痕跡はありません。このことから、本丸取付台一帯は、天正10年の主郭部一帯の火災から現在に至るまでのある時期に、火事場整理が行われたものと考えられます。

本丸取付台建物1の礎石焼損状況（西から）

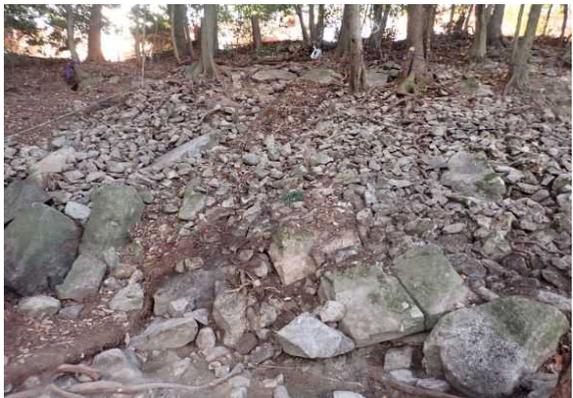
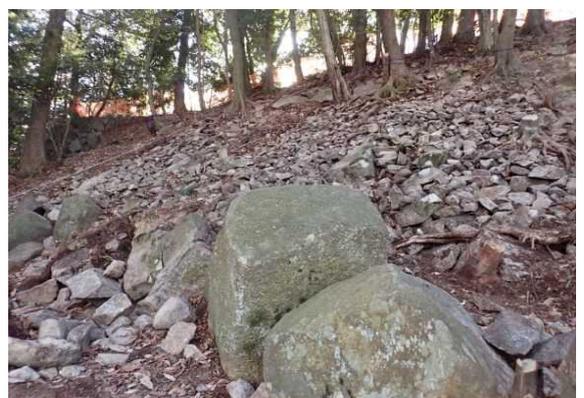
石垣上部が倒壊し、下部の築石の前面に堆積している状況を確認しました。天正10年6月、本能寺の変の後、安土城天主が焼失・倒壊した時に崩れたものと考えられますが、残存する築石の高さがほぼ揃っていることから、自然倒壊したものではなく、人為的に崩された、「破城」が行われた可能性も考えられます。安土城は、天正13年の八幡山城（滋賀県近江八幡市）の築城に伴って廃城となることから、この時に破城が行われた可能性が考えられます。

天主台東面の崩落状況（東から）

天主台東面の崩落状況（北東から）

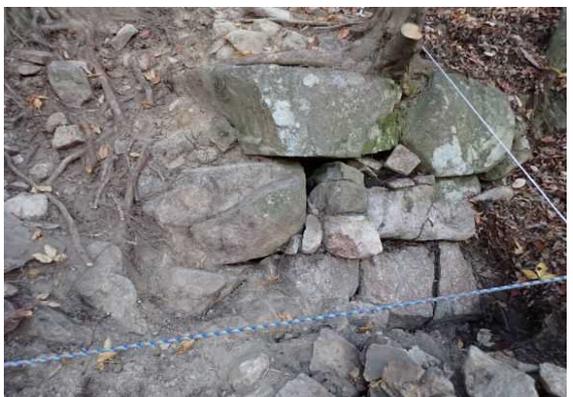
天主台石垣北東隅角部（東から）

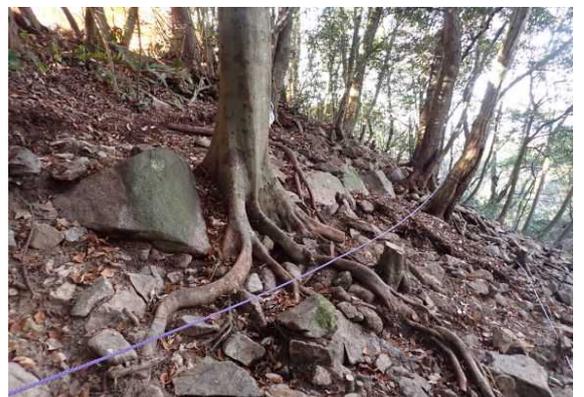
天主台東面石垣築石残存状況（南東から）
