# 滋賀県庁舎等の現状・課題等について

### 滋賀県庁舎等の現状・課題等について

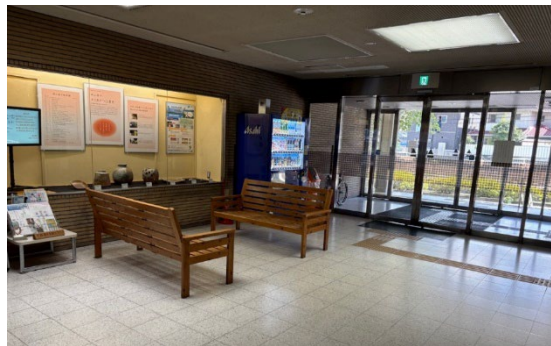
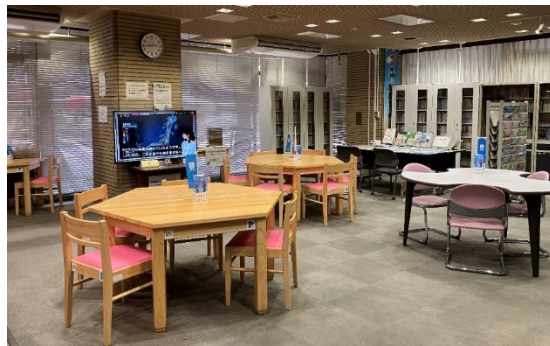
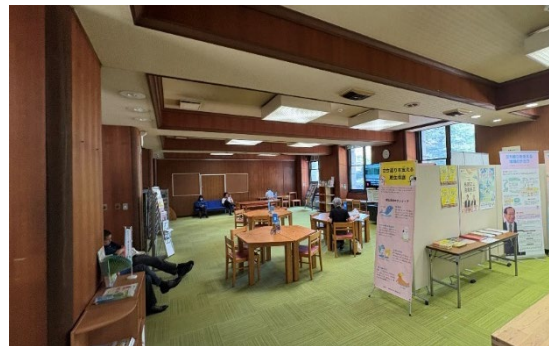
### ①共用空間

・各庁舎の出入口に小規模なロビー空間やサロン、情報発信スペースが分散配置されており、開放性に乏しい。

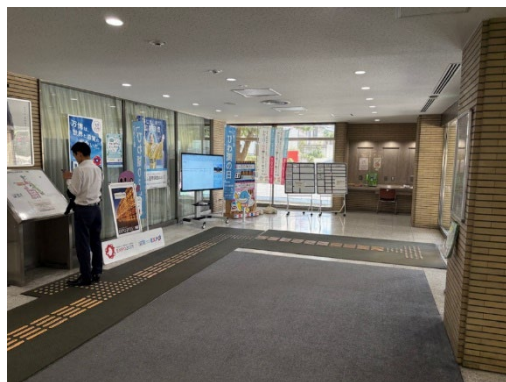
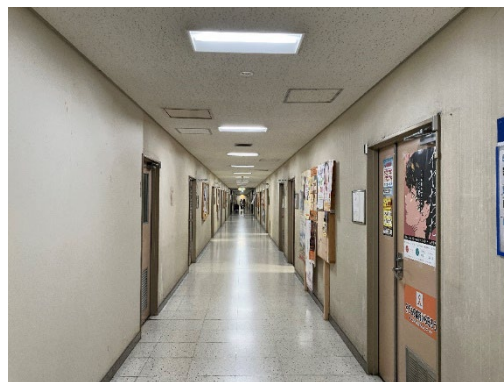
### ②動線

・増築を重ね、棟配置が複雑であるため目的の場所がわかりにくい。

・新館・東館は中廊下型の諸室配置であり、廊下が長大で閉鎖的な印象。

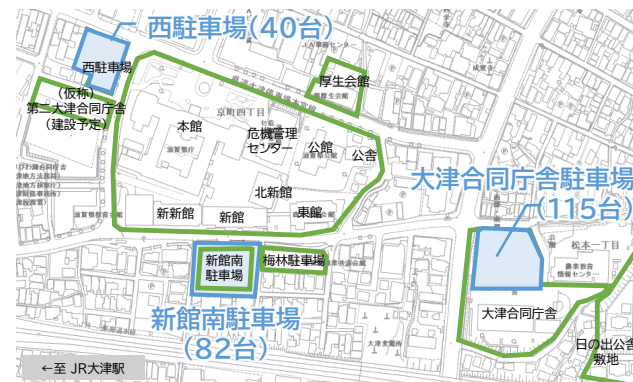
### ③駐車場

・新館南駐車場、西駐車場、大津合同庁舎駐車場の3ヶ所に分散。空車・満車情報の提供がない。

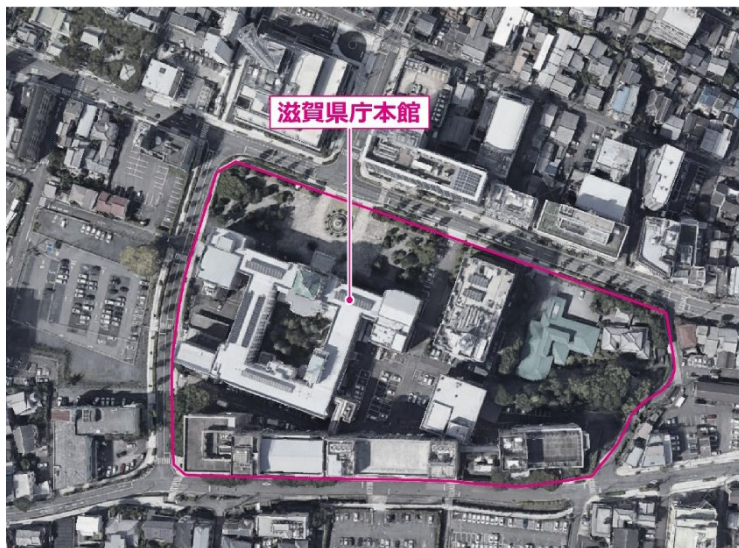
### ④土地利用等

- 土地が高度利用されていないので、本館正面以外に魅力的な空間が無い。
- 大津駅から来た時に本館の良さを感じにくい。

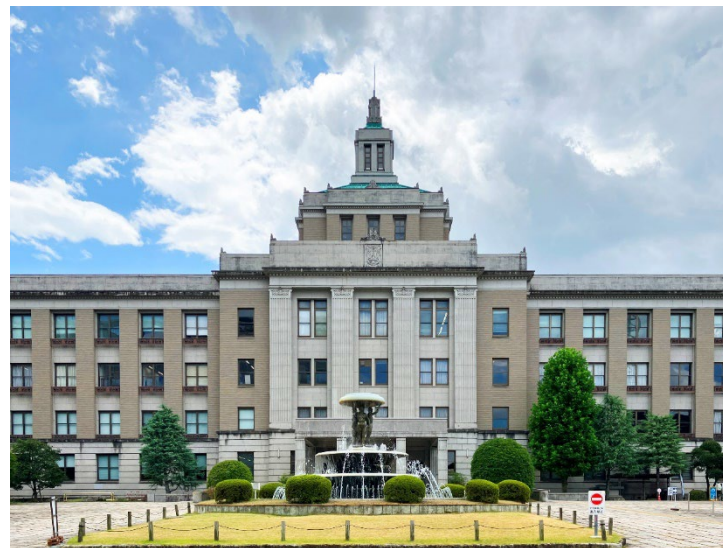
### ⑤本館

- 本館見学ツアーが企画されたり、映画やドラマのロケ地として活用されたりしているが、登録有形文化財としての価値や魅力が十分に活かしきれていない。

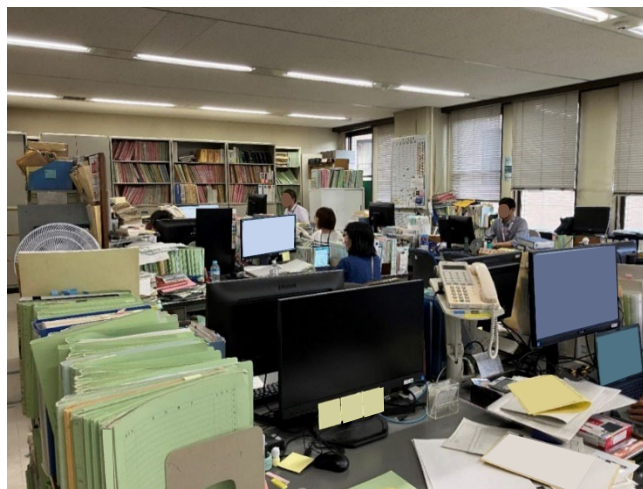
### ①執務空間 ②情報化対応

- ・各執務室は壁で仕切られ、部署が細分化されている。
- ・執務空間内での打合せスペースが十分でない。
- ・座席は役職により島状に固定(レイアウト自由度が低い)
- ・膨大な紙資料を執務空間内で保管している。
- ・OAフロアでないため机等のレイアウト変更に柔軟に対応できない。

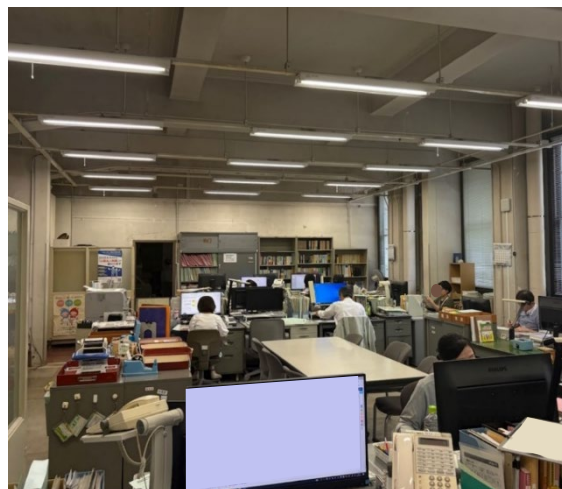
### ③セキュリティ

- ・一般来庁者が容易に執務ゾーンに立ち入ることができ、情報セキュリティに配慮が必要である。

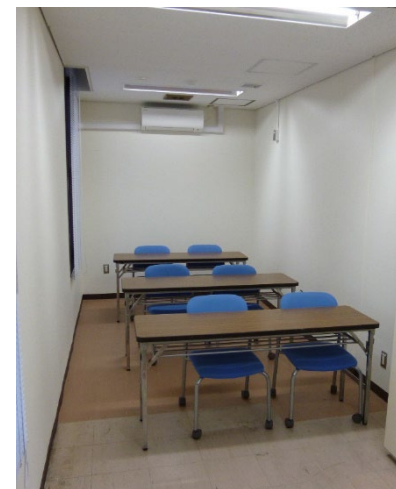
### ④会議室

- ・会議室の数が不足している。
- ・様々な規模・内容に応じた会議室がそろっていない。

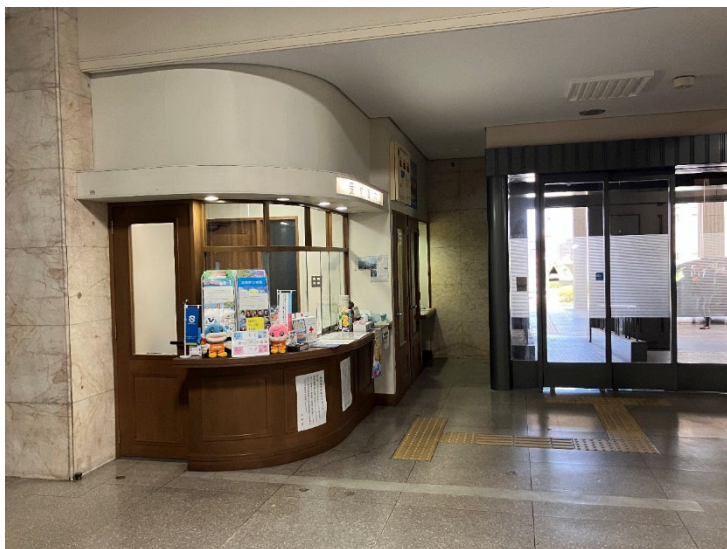
### ①案内・誘導

- ・来庁者の主要なエントランスが複数棟に分散しているため、
- ・総合案内機能の位置が分かりにくい。
- ・サインや点字案内、触知案内等の案内・誘導が十分ではない。

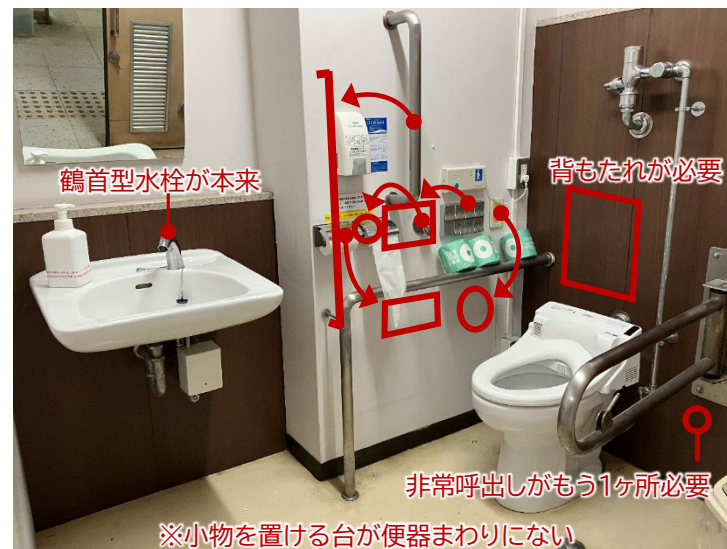
### ②便所

- ・多目的便所は整備されているが、衛生器具、スイッチ類、手摺、ペーパーホルダー等のレイアウト・仕様等の点で利用者の使い勝手が考慮されていない。
