長寿寺本堂線における 中央線抹消に係る効果について

藤田 将孝

甲賀土木事務所 道路計画課 維持補修担当

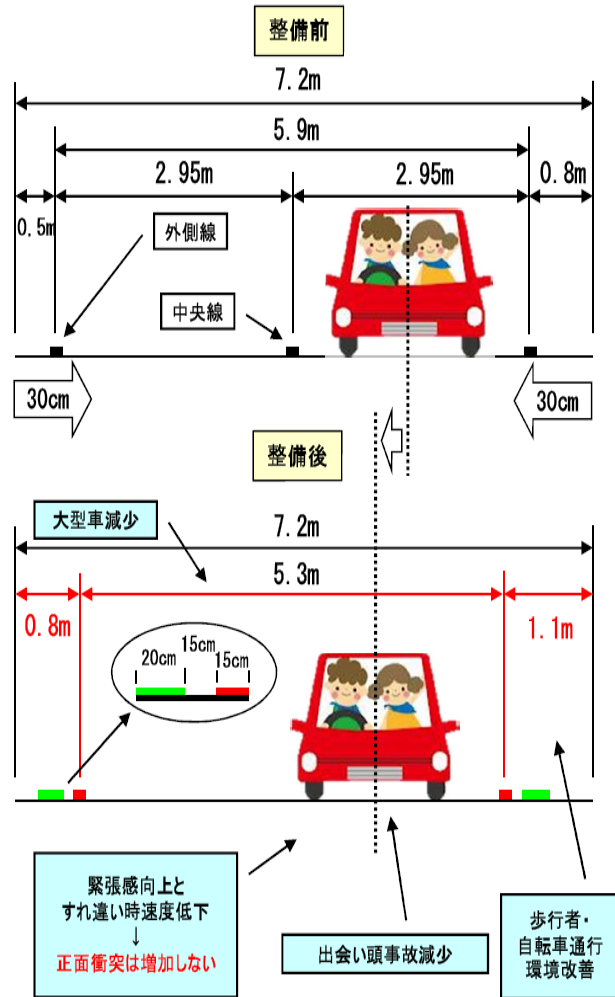
図-2 施工前後イメージ

工事の概要は延長L=300.0mにおいて、中央線抹消、車道幅員の減少による路側帯拡幅および路側帯へのグリーンベルトを設置した。外側線については整備前より、左右30cmずつ内側に寄せた。それにより車道幅員は5.9mから5.3mへ減少し、路側帯は左側が0.8mから1.1mへ、右側は0.5mから0.8mとなった。またグリーンベルトは公安協議により、路側帯ベタ塗りではなく20cm幅で、視認性の向上を目的とし外側線と15cmの幅をあけ施工した。

(表-3、図-2)

中央線	車道幅員	路側帯	
			左	右
施工前	有	5.9m	0.8m	0.5m
施工後	無	5.3m	1.1m	0.8m
