水口橋補強工事における炭素繊維シートの施工 について(コンクリート面への炭素繊維貼付けにおける施工時の課題)

甲賀土木事務所 道路計画課

今回、この分離橋の下流側で、平成元年度に供用開始された橋長 235.5m 幅員 4.0m の 6 径間 T-14 t ポストテンション T 桁橋を、外ケーブル工および炭素繊維シートにより補強を行い B 活荷重に対応させる工事のうち、炭素繊維シートの施工について、床版部の炭素繊維シート貼付け後にシートの部分剥がれが発生した内容について報告する。

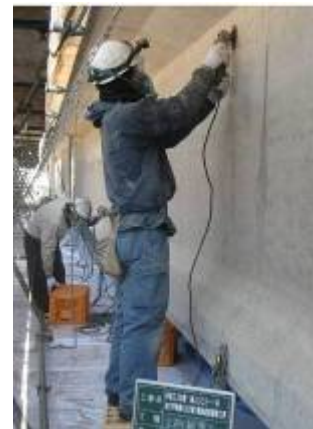
写真2-1 下地処理状況

(a) コンクリート表面の脆弱層, 突起, 段差, 汚れを除去する。

(b) 平坦性を得ることが難しい場合はパテ材により不陸修正を行う。

(a)(b)により炭素繊維シートが十分にその強度を発揮する条件としての直線性を確保させる。

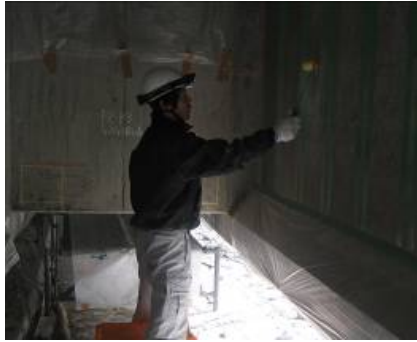
写真2-2ローラによるプライマーの塗布状況

(c)プライマー塗布に先立ち、コンクリート表面が乾燥状態であることを、コンクリート水分計により表面含水率が10%以下であるか確認する。

(e)施工面にプライマーを均一に塗布する。

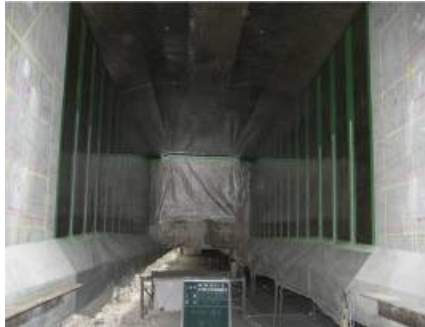
写真2-3プライマー塗布の完了状況

(c)(d)(e)によりコンクリートと炭素繊維シートとの接着性が得られる。

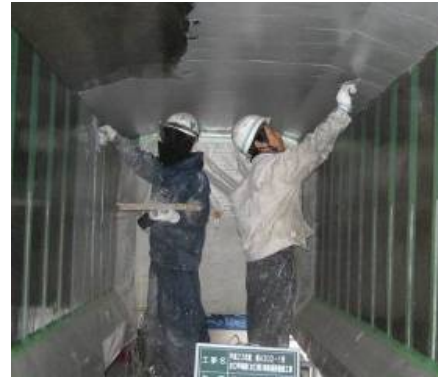
写真2-6パテの充填状況

(f)塗布されたプライマーが指触乾燥まで進み、その表面に埃や水分の付着がないことを確認する。

(g)ゴムヘラ、コテ等によりパテを使用時間内に凹部や孔部に充填し平坦に仕上げる。

(h)コンクリート内部空気の膨脹によって膨れた場合には膨れを削って再度パテを充填する。

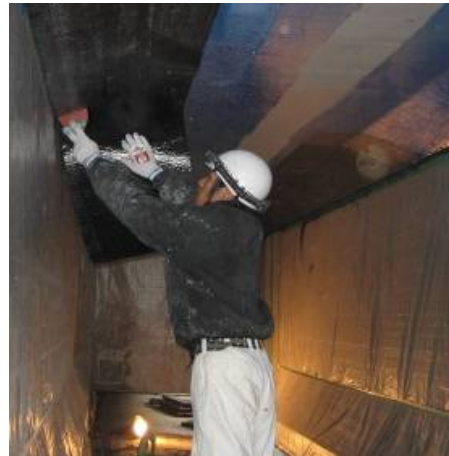
写真2-5炭素繊維貼付状況

(i)プライマーが指触乾燥しているか確認する。

(j)含浸接着剤を使用可能時間内に使用する。

(k)炭素繊維シート貼付面にローラ刷毛により含浸接着剤を均一に塗布する。(下塗り)

(l)含浸接着剤の塗布後速やかに炭素繊維シートを塗布面に押し付け繊維方向に気泡を除去しながら貼り付ける。

(m)炭素繊維貼付け後に、含浸接着剤が指触乾燥したことの確認が出来たのちに脱泡ローラーやヘラを使用し有害な浮きや腫れがないように均一に再度含浸接着剤(上塗り)を炭素繊維シートに含浸させる。

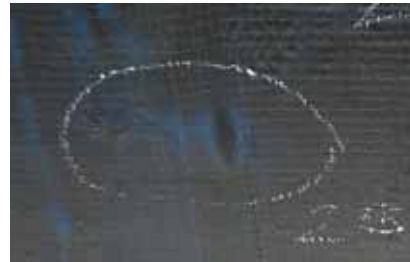
写真4-1炭素繊維シートの部分剥がれ状況

今回の工事において、床版下面(床版下縁)の高強度型目付量300g/m²炭素繊維シート貼付け表面に空洞形成による部分剥がれが多数確認された。

部分剥がれが多数集中して発生した施工時期は2012年1月17日から2月13日の期間であった。

1月17日から2月13日の間は雨や雪が断続的に降り、コンクリート表面に水分が供給されて、なおかつ、低温状態が連続していたため、コンクリート内部の表面近くに水が結露として、存在する状態が続いていたと推測される。

この状態で、含浸剤の硬化発熱とコンクリート周辺の気温の上昇により、コンクリート内の結露を水蒸気として噴出させたことが原因と考えられる。

一方、高強度型目付量300 g/m²の炭素繊維シートでは、含浸接着剤の塗布量が多く、炭素繊維の厚さも比較的厚かったために、炭素繊維シートを突き破ることが出来ず、コンクリートと炭素繊維シートの間に水蒸気がたまる結果となったと考えられる。

また、床版下面（床版下縁）という箇所的要因として炭素繊維シートが含浸接着剤（含浸樹脂）により、コンクリートに張り付いている状態にあり重力により下の力が働いて、コンクリートと含浸接着剤を含んだ炭素繊維シートの間にコンクリート内の水蒸気が吸い出されやすい状態となっていたことも挙げられる。

なお、今回剥がれが発生した部分は、径3cmから4cm程度であり、含浸接着剤を注射器により空洞部分に注入する方法にて補修を行った。
