ニホンジカの生息数増加による 森林土壌への影響と現在の取組について

山田 千尋¹・池田 真之²

¹西部・南部森林整備事務所 森林整備担当

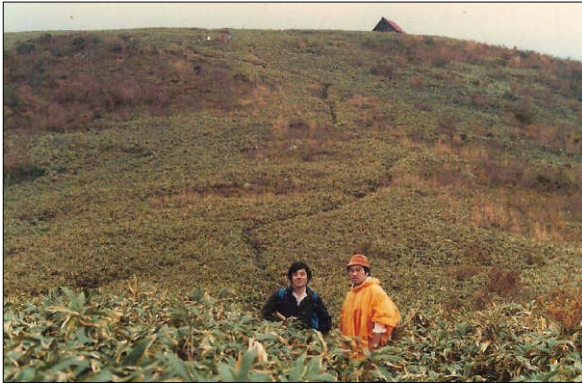
写真2：霊仙山（多賀町）山頂部（1982年10月）

シカによる被害を受けていない頃は、山の表土にはササ等が繁茂していた。写真2は、1982年の霊仙山（多賀町）における山頂部での様子である。腰のあたりまでササが繁茂している。高木等がある森林内では、1992年の写真3のように表土は植生で覆われている。

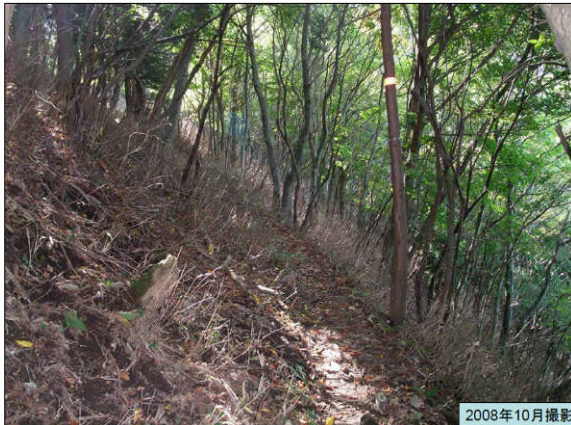
写真4：比良山系（大津市）の広葉樹林

写真4が2008年（平20）の比良山系（大津市）での様子だが、下層植生がずいぶん衰退している様子がわかる。

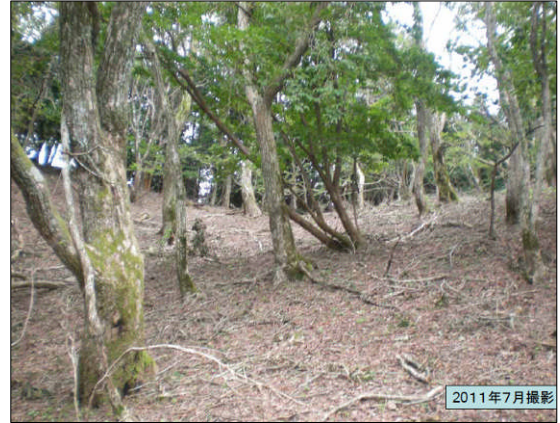
写真5：比良山系（大津市）の広葉樹林

2011年には、さらに衰退は進み、たった3年で下層植生はほとんどなくなった。（写真5）

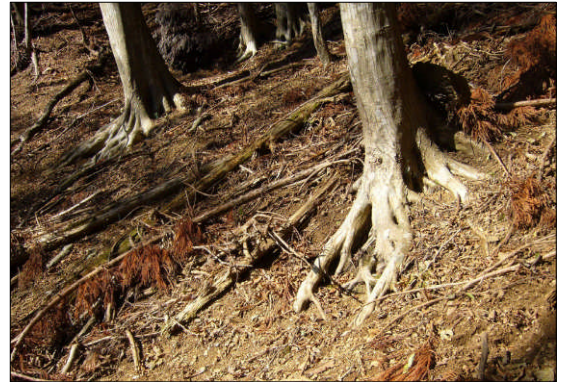
写真6：霊仙山における表土流出状況（2011年11月）

比良山系以上に下層植生の衰退が進行している霊仙山（多賀町）では、表土が流出しており（写真6）高木の根が表出し、一部倒木も見られる（写真7）というかなり深刻な状況である。

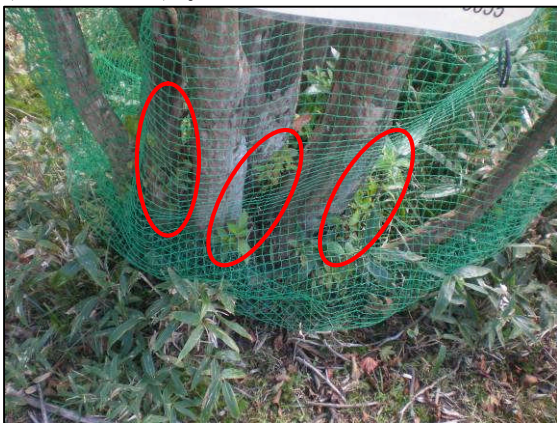
写真9：剥皮防止ネット設置の様子(2012年10月)

①に分類される工法の効果を確認するため、2012年（平成24）7月に、比良山系において3種類の植生回復試験施工を実施している。施工から3ヶ月後の10月のモニタリング調査では、シカの進入を完全に防ぐ剥皮防止ネットと進入防止ネットの設置ではネット外では見られない新芽の発芽がすでに見られ、対策の効果が確認できた（写真9・10）。

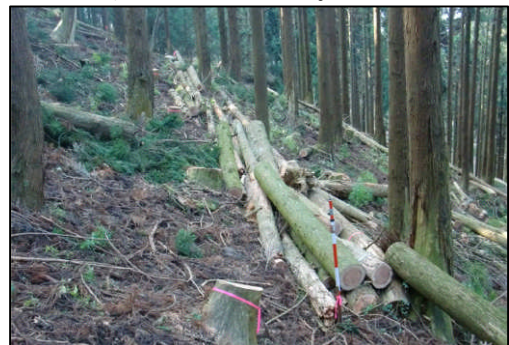
写真11：間伐材を等高線上に並べた筋工

②に分類される工法については、ワーキンググループにおいて、木材を使用した人力もしくは小規模な機械で施工できる簡易な手法（写真11など）を検討中である。今後は、土砂流出や倒木などがすでに進行している地域で、試験的に土留工などを施工するなど、緊急に対応を講じていく必要があると思われる。
