地すべり面・破碎帯下における 海老坂トンネル施工について

²高島土木事務所 道路計画課

(仮称)海老坂トンネルは、同区間内に位置する延長294mの山岳トンネルであり、両坑口部においては円弧すべりが確認され、近畿圏ではあまり例を見ないトンネル全線に亘り破碎帯が分布する未固結地山が確認された。そのため、トンネル掘削に伴い天端の安定および切羽面の安定が非常に重要な課題となった。

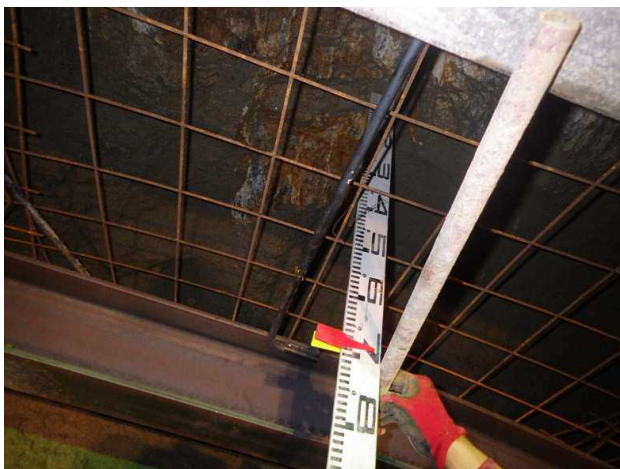
図-5 天端鋼管下部からの剥落 (t=700mm)

両坑口部の測点No. 26+78付近およびNo. 28+70付近において、図-5に示すように天端鋼管下部からの剥落が発生した。

剥落の原因としては、両箇所ともに地すべり面付近であり、地山が崖錐堆積物で形成されており想定以上に緩み大きいことが考えられる。

また、当該トンネルで採用したAGF工法は無拡幅方式であり鋼管と支保工の間隔が大きくなったことも要因と考えられる。表-4に拡幅方式と無拡幅方式の特徴を示す。

このような剥落が天端の大規模崩落へとつながる危険性があるため、補助工法断面を1断面追加（鏡ボルトについては起点側のみ追加）しシフト間隔を9m→6m（終点側9m→5m+4m）と短くすることによって、AGF鋼管と支保工の離隔を最大離隔900mm→500mm（終点側900mm→400mm）と小さくすることで対応した（図-6参照）。また、終点側坑口部においては、すべり面に沿って掘削するためさらに条件が悪くなるため、AGF注入量についても1.5倍（200kg/本）に増量することとして対応した。

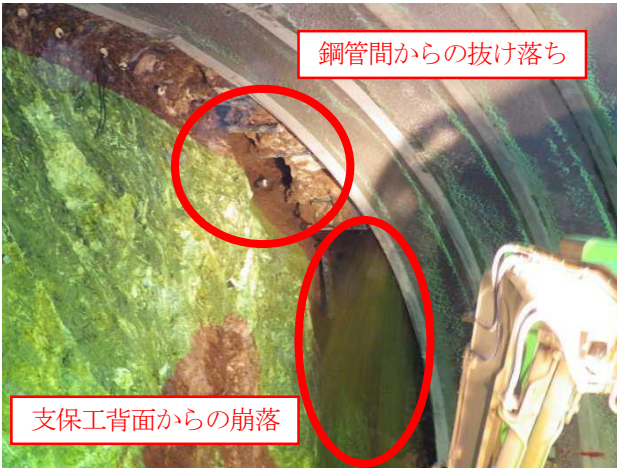
図 - 7 切羽肩付近からの崩落

測点No. 28+84において切羽肩付近を掘削中に、約5m3程度の崩落が生じた（図-7参照）。崩落は切羽肩付近上部から既に設置した手前の支保工背面にまで及んでおり、奥行きは肩付近で約4m程度であった（図-8参照）。崩落の原因としては崩落土砂からこの付近の堆積

層は砂と細かい破碎岩から形成されており、地山強度が低いことが考えられる。そのため、前述 b) にも記述したようにAGF工施工間隔を小さくすることによって大規模な崩落は防ぐことができたものの、鋼管間からの抜け落ちが発生したと考えられる。

今回の崩落は奥行きが約4m程度あり通常の吹付けコンクリートで充填することは困難である。そのため、一旦支保工を建込み、吹付けコンクリートを行った後に肩付近上部および支保工背面の2箇所から注入式フォアポーリングにて崩落個所の充填を同時に行った。注入材についてはAGF工法同様にウレタン系のシリカレジンとし、注入量については、崩落土砂量および崩落個所の検尺から算出した。

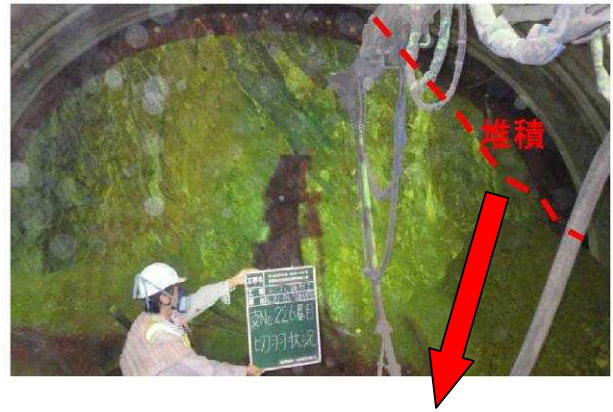
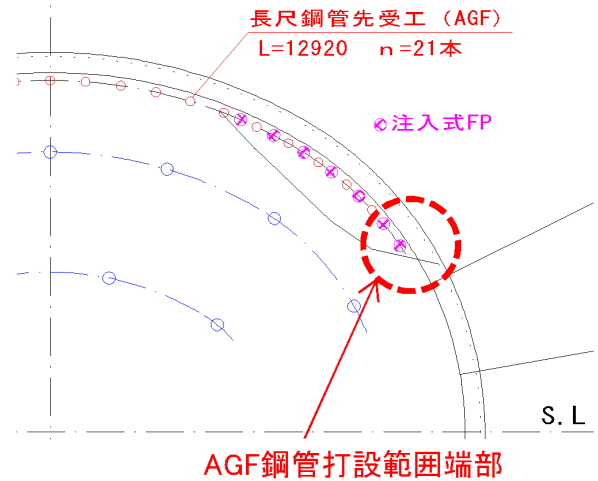
図 - 9 堆積層に対する注入式フォアポーリング

地山の地質が変わらず、掘削が進むにつれ土被りがさらに小さくなることから、今後の掘削においても同様の崩落が生じる可能性が非常に高いと言える。そのため、掘削前に注入式フォアポーリングにて抜け落ち防止対策を行うこととした。打設箇所については、図 - 9 に示すとおり鏡面より堆積層を判断し、その周辺について行うこととし、打設ピッチは鋼管間に配置するため、450mmピッチとした。また、必要に応じてAGF打設範囲端部付近についても打設を行うこととした。

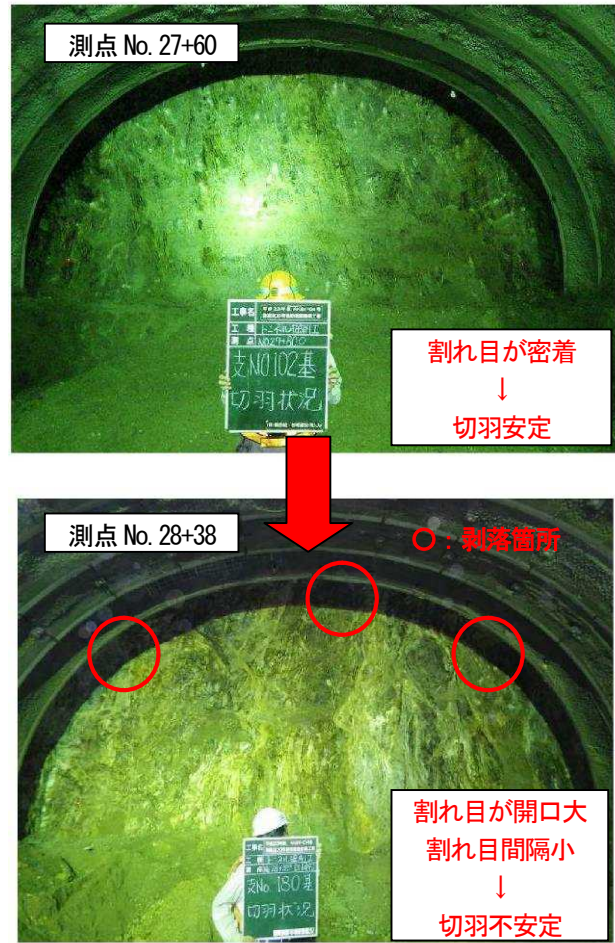
図 - 1 2 切羽鏡面の推移

しかし、掘削が進み終点側坑口部に近づくにつれて図 - 1 2 に示すように地山の風化変色が著しくなり、割れ目の開口度も大きくなり天端および肩部からの剥落が多くなってきた。

積層へと変わっていくことから地山の状況は確実に悪化すると考えられるため、測点No. 28+41から打設本数を17本/断面に戻すことによって対応した。
