横断歩道橋撤去決定までの経緯および歩道橋維持管理の方針について

主要地方道彦根八日市甲西線に架かる建部歩道橋は、昭和45年3月に竣工され、供用開始後45年が経過し老朽化していた。この歩道橋で、平成27年8月に排水管が落下するという事故が発生した。この歩道橋は、東近江市立八日市北小学校の通学路に指定されており、約35名の生徒が利用していた。本稿では、事故の状況、事故後の対応を述べるとともに、その後の通学路対策や撤去に至った経緯をまとめ、今後の歩道橋維持管理の方針について考察する。

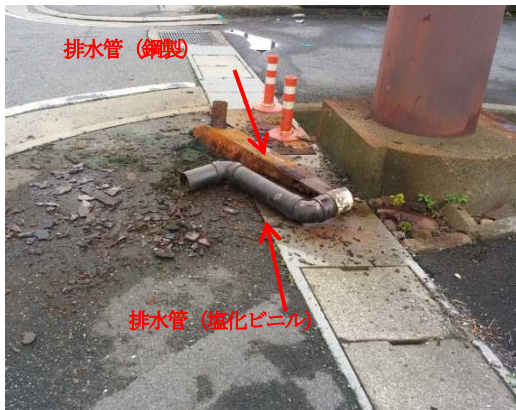
写真-1 落下した排水管

平成27年8月13日午前8時40分頃、建部歩道橋桁下に設置されている排水管が歩道上に落下した。落下した排水管は長さ約1m、重さ約7kgの鋼製管と長さ約1m、重さ約2kgの塩化ビニル管であった。(写真-1)

排水管が落下した原因は凍結防止剤（塩化ナトリウム）を含んだ排水及び土砂詰まりにより、鋼製の排水管が腐食し、落下したものと考えられる。

落下事故を受け、遠方目視により歩道橋本体にも腐食が確認できたため、ただちに横断歩道橋を通行止めとし、翌日には、緊急対策として落下防護ネットを設置した。(写真-2)

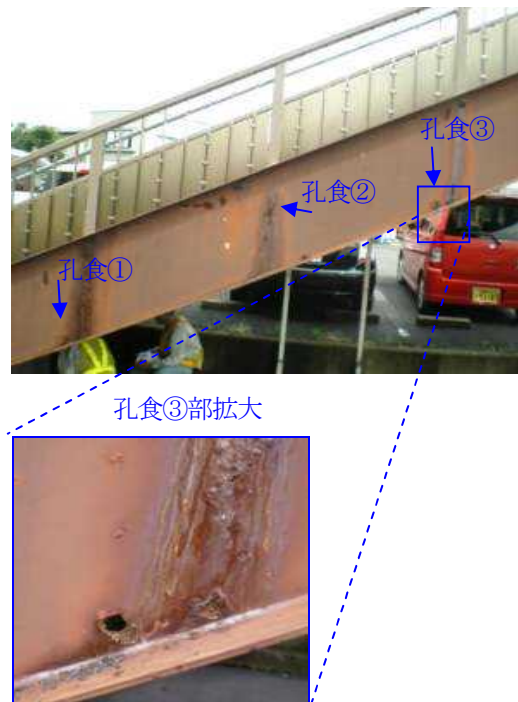
写真-6 階段部腐食

また、腐食は排水管だけでなく階段部、床版部、地覆部、主桁部、横桁部にもみられ、国土交通省の点検要領³⁾に照らし合わせると速やかに補修等を行う必要があるC1、C2判定という結果が出た。（表-2、写真-6～9）

点検の結果より、「i) 補修」、「ii) 架け替え」、「iii) 撤去」の3つの対策について、比較検討を行った。

i) 補修案は、既設歩道橋に使用されている主部材の規格が溶接に適さないSS41のため、困難である。

ii) 架け替え案は、現行基準に適合すると、バリアフリーの観点からスロープの勾配を緩くするために新たに用地買収が必要となり、3案の中で最も費用が高くなる。

iii) 撤去案は、平面交差点での安全確保及び関係機関調整や地元協議を行う必要はあるが、3案の中で最も費用が安くなる。

以上、3案を比較検討し、今後、維持管理費もかからなくなる撤去案を選択した。
