# 国道421号 佐目子谷橋における 自然電位法による鉄筋腐食推定

北村 知規<sup>1</sup>・奥村 浩匡<sup>2</sup>

<sup>1</sup>東近江土木事務所 道路計画課

<sup>2</sup>土木交通部 監理課 技術管理室

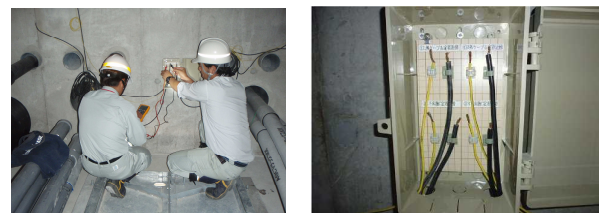
図-7 測定状況

箱桁内部空間に設置したプルボックス内部の照合電極に電圧計(マルチメーター)を接続し、自然電位を測定する。測定状況は図-7のとおり。
